TRINKWASSERVERUNREINIGUNG VOM AUGUST 2024 NACHBEREITUNG BAUPROZESS TECHNIK SUMMARY

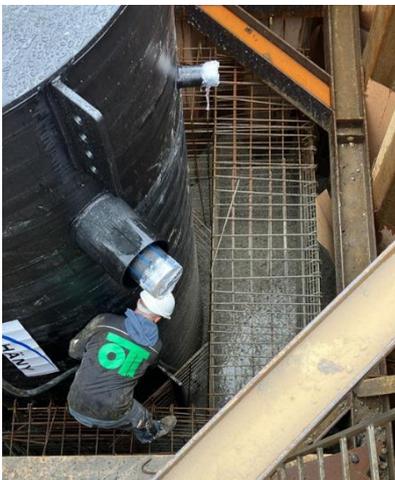
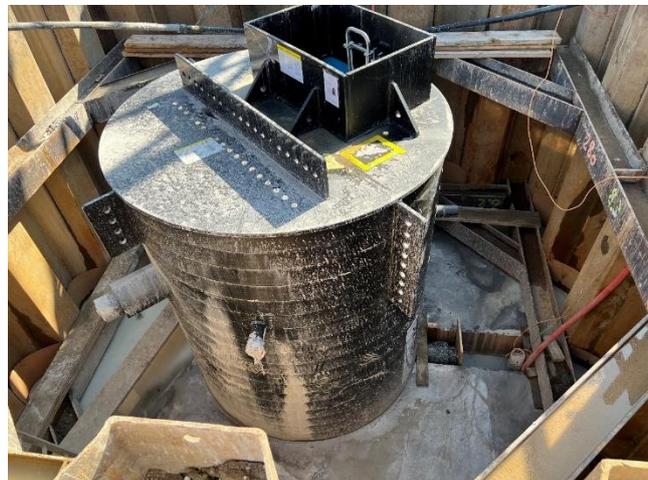
Der Aushub für das Abwasserpumpwerk konnte mit einer Grabensicherung von Spundwänden erstellt werden. Nach dem Erstellen der Betonsohle konnte der Schacht versetzt werden (dat. 14. Februar 2024 und 5. März 2024).

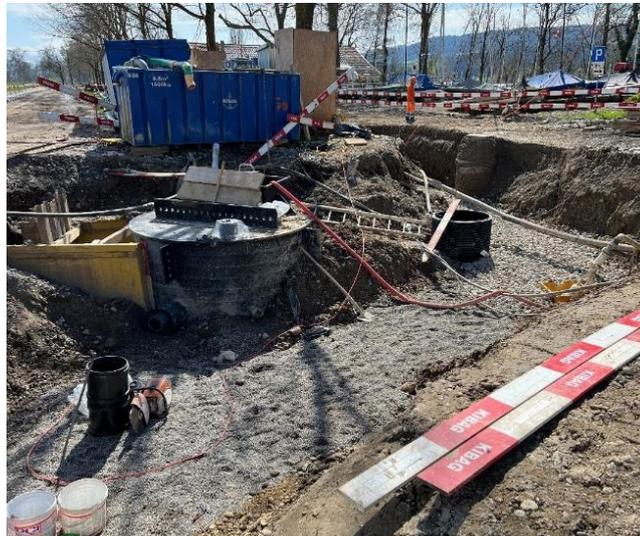
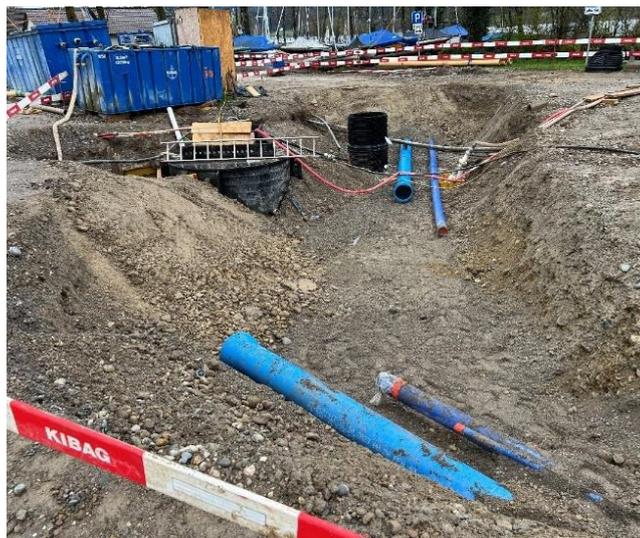
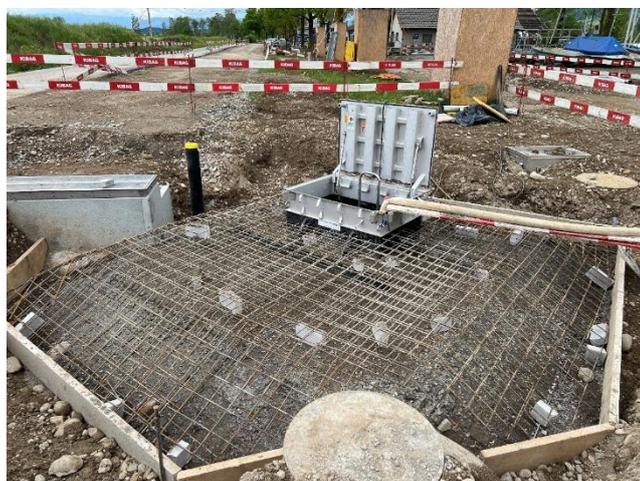
Anschliessend wurde der untere Teil des Abwasserpumpschachts einbetoniert, damit er vom Auftrieb gesichert ist (dat. 7. und 8. März 2024).

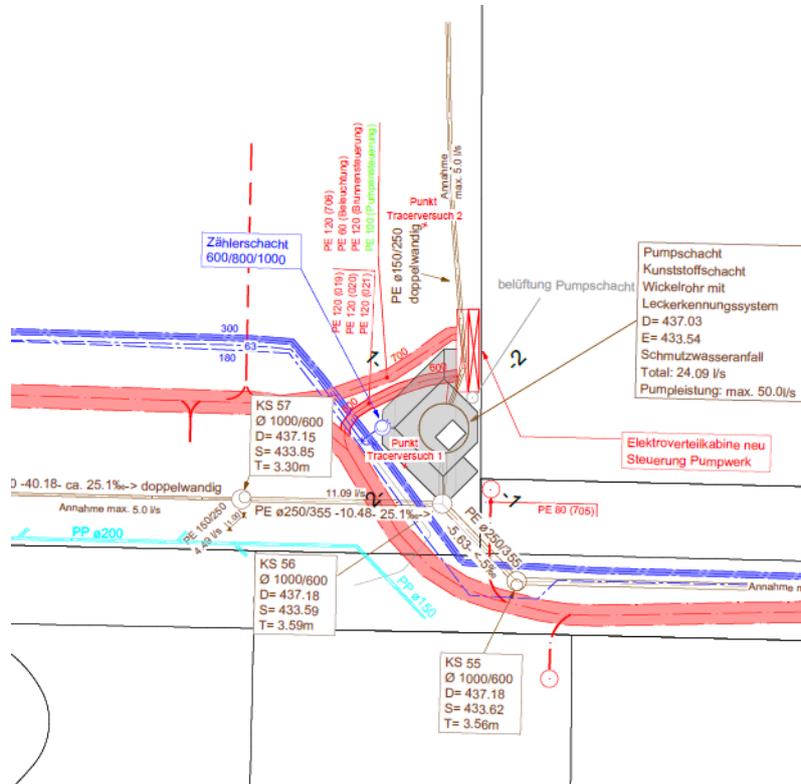
Die Auf- und Hinterfüllung des Pumpschachts wurde bis Unterkante Lastverteilplatte gemäss dem Auffüllungskonzept erstellt, das die «Jäckli Geologie AG» erarbeitet und das AWEL genehmigt hatten (dat. 26. und 28. März 2024 sowie 3. Mai 2024).

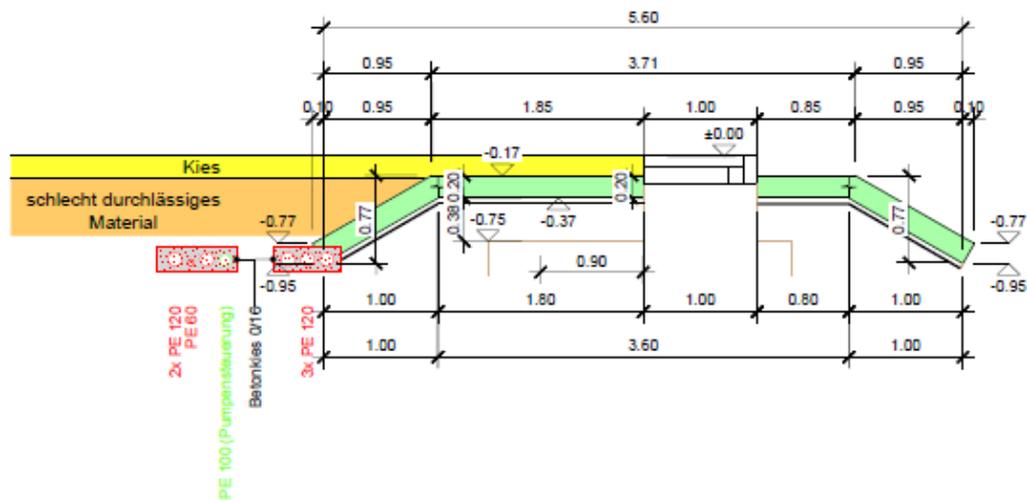
Schnitt 1-1 1:50

Aus den nachgereichten Unterlagen ergibt sich, dass die Lastverteilplatte aus Beton auf einer Tiefe von 94 cm und somit unterhalb der Schicht von 60 cm mit schlecht durchlässigem Material endet.

Der Umstand, wonach die Lastverteilplatte unterhalb der Schicht mit schlecht durchlässigem Material endet, bedeutet, dass das Regenwasser ungefiltert durch die oberste Kiesschicht durchdringt und entlang der Lastverteilplatte die durchlässigen Schichten erreichen kann, die sich unterhalb der Schicht von 60 cm mit schlecht durchlässigem Material befinden. Zu berücksichtigen ist auch, dass in diesem Bereich die neuen Elektroleitungen vorhanden sind, welche durch die Energie Uster AG erstellt wurden. Diese sind mit Leitungskies (Rundkies) umhüllt, das stark durchlässig ist.

Damit das Regenwasser nicht entlang der Lastverteilplatte in den Untergrund gelangt, schlägt die Abteilung Bau nach Rücksprache mit der Energie Uster AG vor, in diesem Bereich eine Belagsschicht aus Asphalt zu erstellen und sie mit einer Bordüre zu versehen.
