**Auftraggeber:  
Energie Uster AG, 8610 Uster**

**GWPW Strandbad, Abklärungen zur Trinkwasserverunreinigung  
2024.227**

**Untersuchungsbericht**

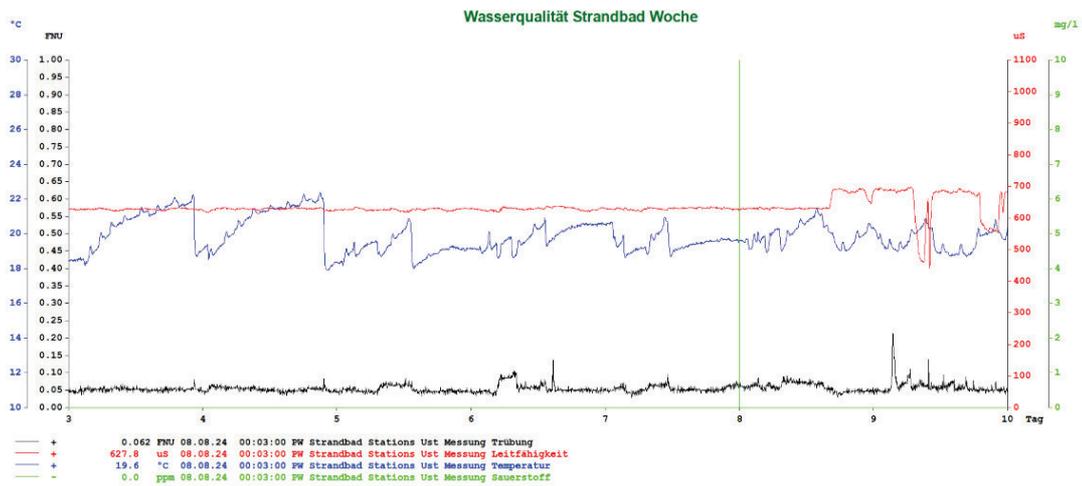
Die erfolgte Grundwasserverunreinigung war aufgrund des Grades der Verunreinigung in den Aufzeichnungen der Messwerte der Qualitätsüberwachung nicht erkennbar.

Abbildung 4: Aufzeichnung der Wasserqualitätsüberwachung im GWPW Strandbad, zwischen 3. August 2024 und 10. August 2024, die Sauerstoffmessung war ausser Betrieb.

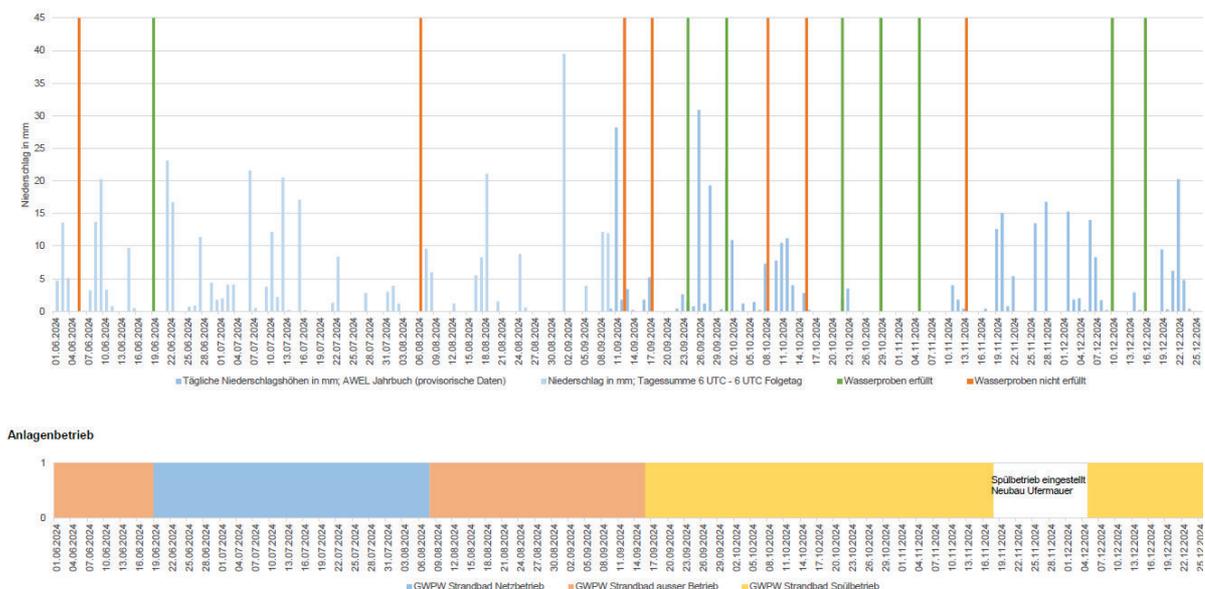
- Die Kontamination des Grundwassers wiederholt sich in unregelmässigem zeitlichem Abstand aufgrund eines wechselnden äusseren Einflusses auf dem von den Bauarbeiten betroffenen Areal (vergleiche nachfolgende Grafik, blau = Regen, rot = Proben mit Kontamination, grün = Proben ohne Kontamination, vgl. Beilage 5).

Abbildung 6: Grafik: Zusammenhang zwischen Niederschlag, Wasserproben, Betrieb Pumpwerk

- Während der Ausführung von Bauarbeiten im Grundwasserträger sind in den Wasserproben Beeinträchtigungen der Wasserqualität festzustellen, so unter anderem bei den Reparaturarbeiten an der doppelwandigen Abwasserleitung des Bootshauses ab 12. November 2024. Diese Arbeiten fanden im Grundwasser statt.

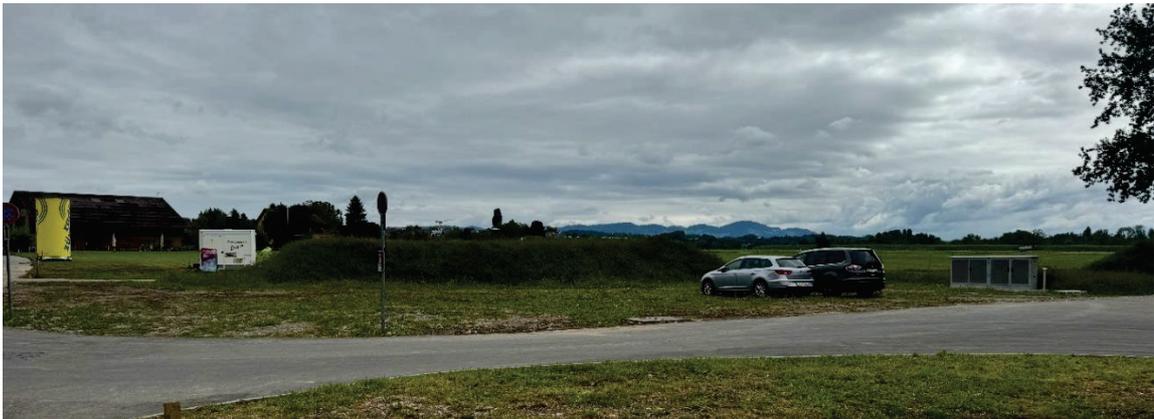
Vor der Grundwasserverunreinigung fand kein Grossanlass statt. Somit kann ausgeschlossen werden, dass ein bisher in der Schutzzone des GWPWs Strandbad durchgeführter Grossanlass die direkte Ursache für die Grundwasserverunreinigung ist.

Abbildung 7: Beispiel einer gefährdenden Beanspruchung der Schutzzone durch Essensstände und Fahrzeuge. Bemerkung: Die Aufnahme ist erst nach der Grundwasserverunreinigung entstanden.

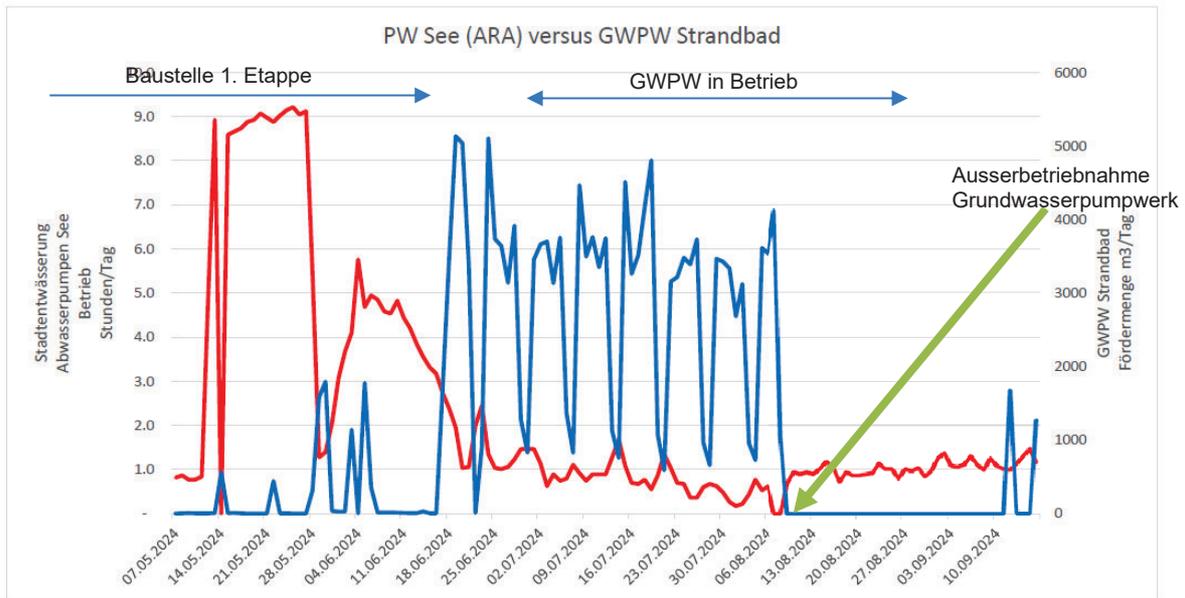
Die einwandige Liegenschaftsentwässerung der Liegenschaft **Seeweg 12** wurde ab dem Gebäude bis zum Seeweg nicht ersetzt. TV-Aufnahmen und Dichtigkeitsprüfungen zeigten Schäden an der bestehenden Leitung. Bei hohem Grundwasserstand infiltriert Grundwasser in die Entwässerungsleitungen zum neuen Abwasserpumpschacht. Bei tiefem Grundwasserstand könnte durch die Leckstellen Schmutzwasser ins Grundwasser infiltrieren. Dies zeigt ein

Vergleich der Pumpenstunden des Abwasserpumpschachtes mit dem Grundwasserstand im GWPW Strandbad auf (vgl. Abbildung 8, Seite 22).

Die defekte und undichte Liegenschaftsentwässerung **Seeweg 12** entspricht nicht den geltenden Vorschriften für Liegenschaftsentwässerungen und auch nicht dem Schutzzonenreglement. Das Risiko einer Grundwasserverunreinigung ist hoch.

Abbildung 8: Gegenüberstellung der Pumpbetriebe der Pumpwerke **See ARA (Abwasserförderung)** und **Strandbad (Grundwasserförderung)**.

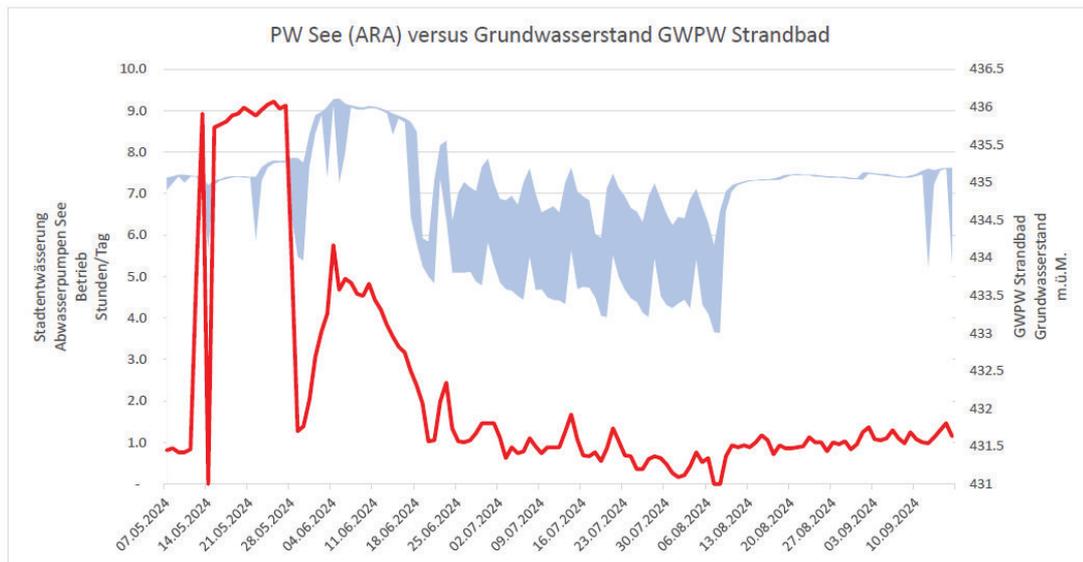
Die Pumpbetriebe des Grundwasserpumpwerkes und des Abwasserpumpwerkes korrelieren, jedoch zeigt sich, dass das Abwasserpumpwerk gleichzeitig stark von der allgemeinen Schwankung des Grundwasserstandes beeinflusst ist (vergleiche beide Grafiken, Abb. 8 und Abb. 9).

Abbildung 9: Gegenüberstellung des Pumpbetriebes im GWPW Strandbad (**Grundwasserspiegel**) und dem Betrieb im Abwasserpumpwerk der Stadt Uster (**Abwasserförderung**)

Der Grundwasserstand (**hellblaue** Linie in Grafik, Abbildung 9) ist eindeutig abhängig vom Pumpbetrieb im GWPW Strandbad (**dunkelblaue** Linie, Abbildung 8)

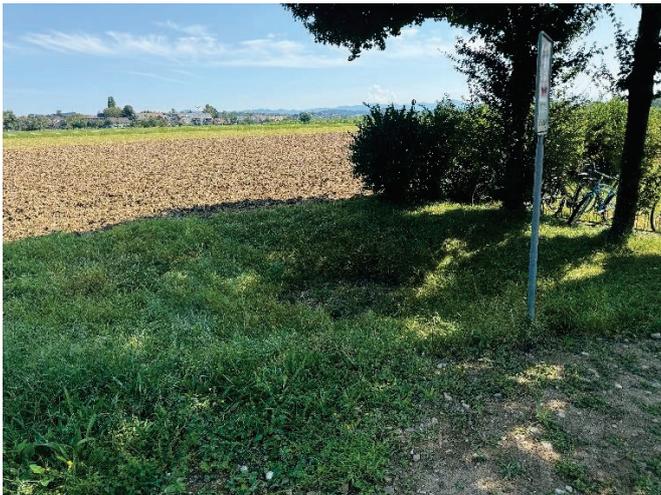
Neben den Veloabstellplätzen nördlich des Uferwegs befinden sich zwei alte Sickergruben mit ca. 1.5 m bis 2.5 m Durchmesser, einer Tiefe von ca. 1 m und einem Zuflussrohr. Zusätzlich bestehen im Bereich der Veloabstellplätze zwei Einlaufschächte, deren Abfluss bisher unbekannt war. Gemäss den Bestandesaufnahmen der Stadt Uster vom 20. Dezember 2024 entwässern die beiden Einlaufschächte im Bereich der Veloabstellplätze über je eine separate Leitung in die offenen Versickerungsgruben.

Dieser Zustand entspricht nicht den geltenden Schutzzonenvorschriften.

Abbildung 10: Sickergrube neben dem Fahrradabstellplatz

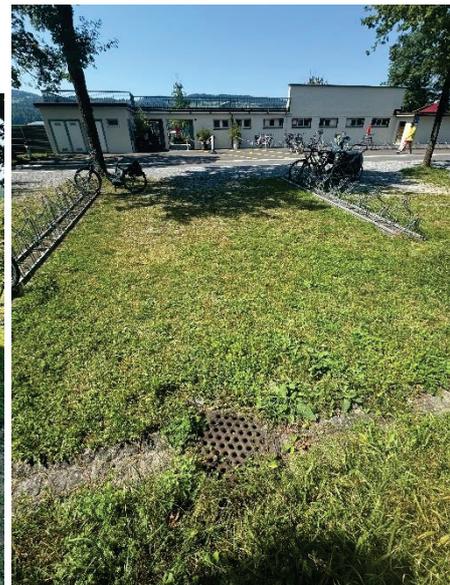
Abbildung 11: Einlaufschacht beim Fahrradabstellplatz

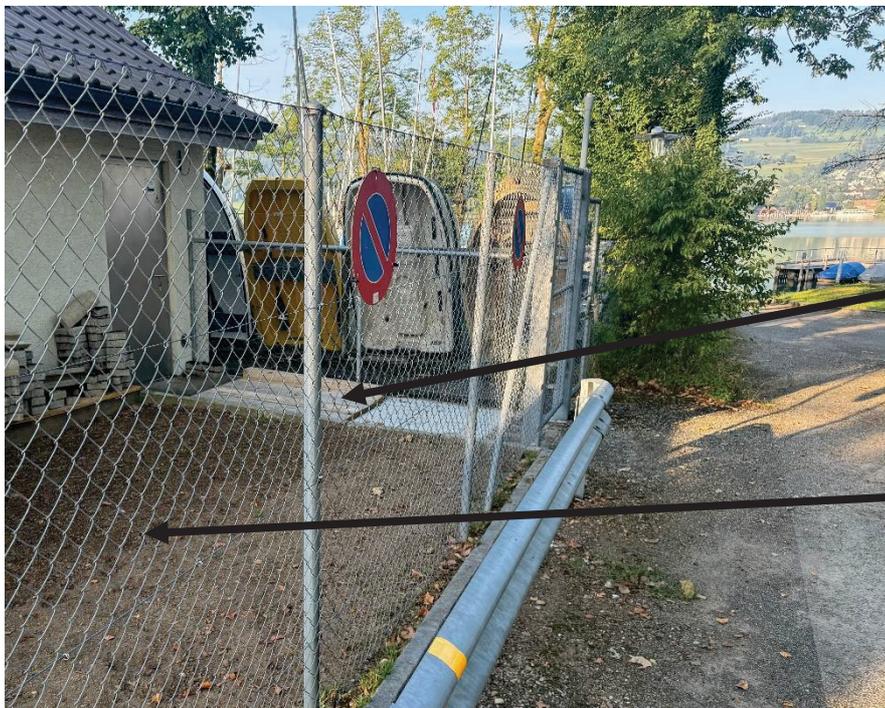
Unmittelbar beim Gebäude des Grundwasserpumpwerks, also in der Schutzzone S1, findet sich ein offener, ca. 0.6 m tiefer Vorschacht der Trafostation, welche mit Holzbohlen abgedeckt ist. Während der Bauarbeiten am See- und Uferweg wurden ab der Trafostation neue Stromkabel gezogen.

Mit Holzbohlen abgedeckter Vorschacht

kein Bewuchs in Schutzzone S1 bei Inbetriebnahme

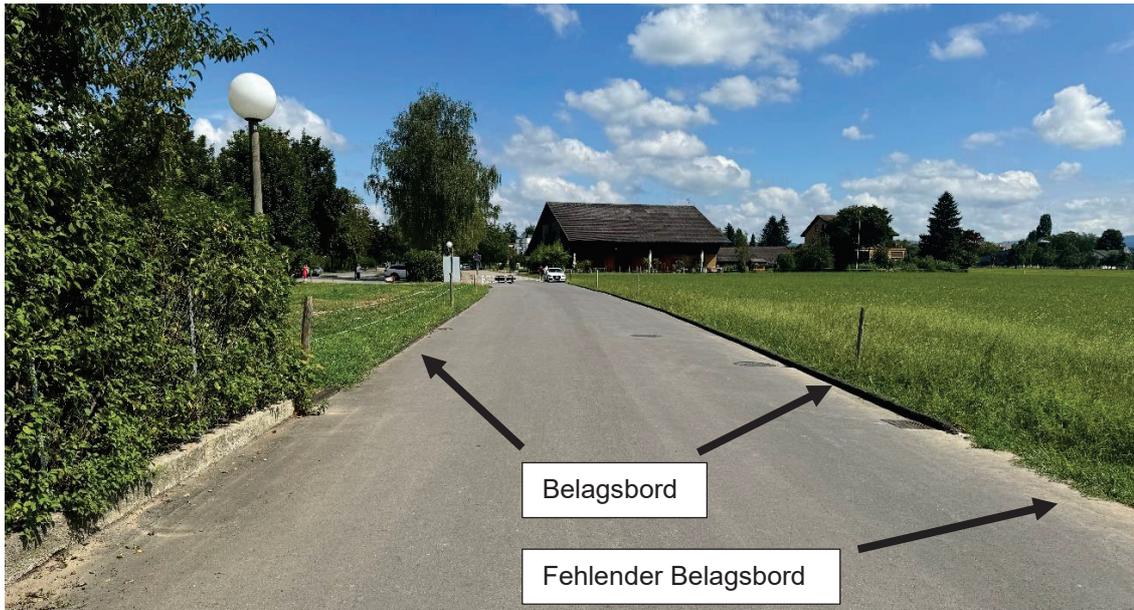
Entlang des Seewegs wurden nach den Werkleitungsarbeiten ab der Schutzzonengrenze S3/S2 nur bis Höhe Parzelle Seeweg 12, ein provisorisches, inzwischen teilweise nicht mehr existierendes Belagsbord erstellt. Weiter gegen den See fehlt jeglicher Randabschluss ganz. Das anfallende Strassenwasser entwässert ab Höhe Parzelle Seeweg 12 über die Schulter ins angrenzende Wiesland und auf die nicht bewachsenen provisorisch erstellten Flächen im Bereich der künftigen Busschlaufe.

Abbildung 13: Seeweg nach Abschluss der 1. Etappe der Bauarbeiten am See- und Uferweg

**Beurteilung: unwahrscheinlich**

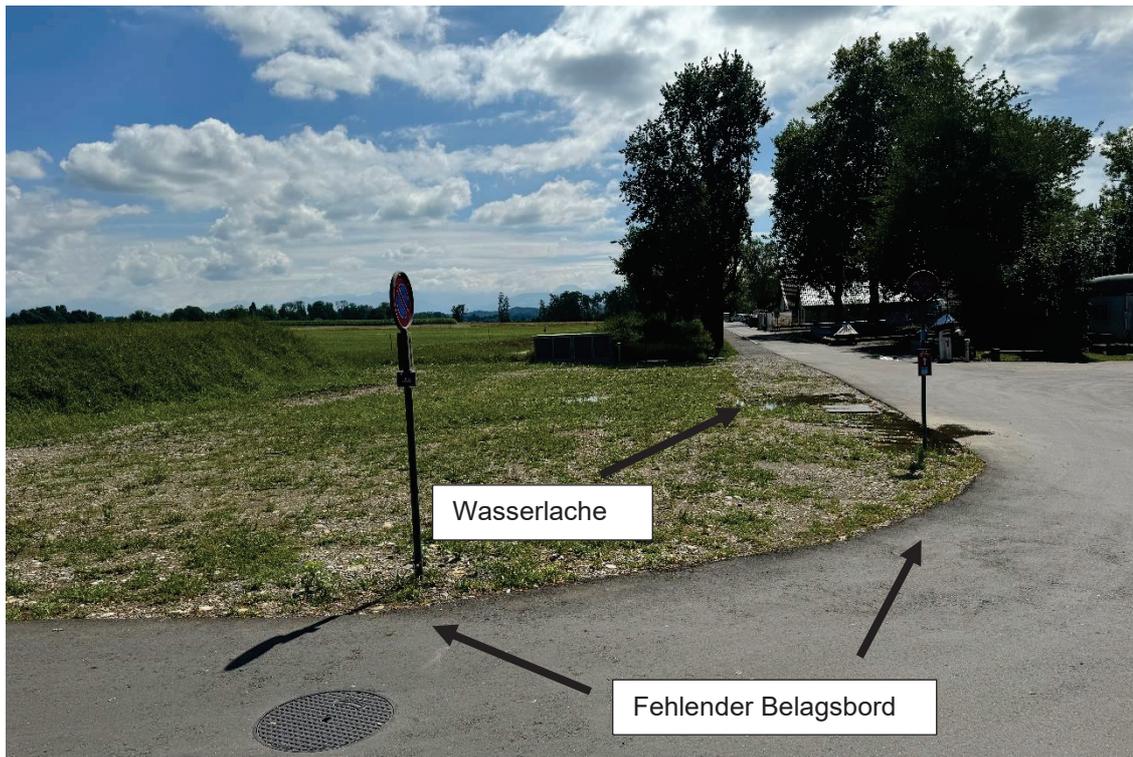
Der Bau der Buswendeschlaufe beim Hafen Niederuster erfolgt erst nach dem Bau des neuen Seerestaurants. Die Bauarbeiten der 1. Etappe (Werkleitungsbau Uferweg / Seeweg) wurden im Juni 2024 nicht schutzkonform abgeschlossen. Es fehlen die Randabschlüsse in der Schutzzone S2 entlang des See- und Uferwegs. Dadurch entwässert Oberflächenwasser aus dem Strassenbereich direkt auf die offene, nicht bewachsene Fläche abgeleitet und kann dort versickern.

Abbildung 14: Umgebung Busschlaufe nach Abschluss der 1. Etappe der Bauarbeiten am See- und Uferweg

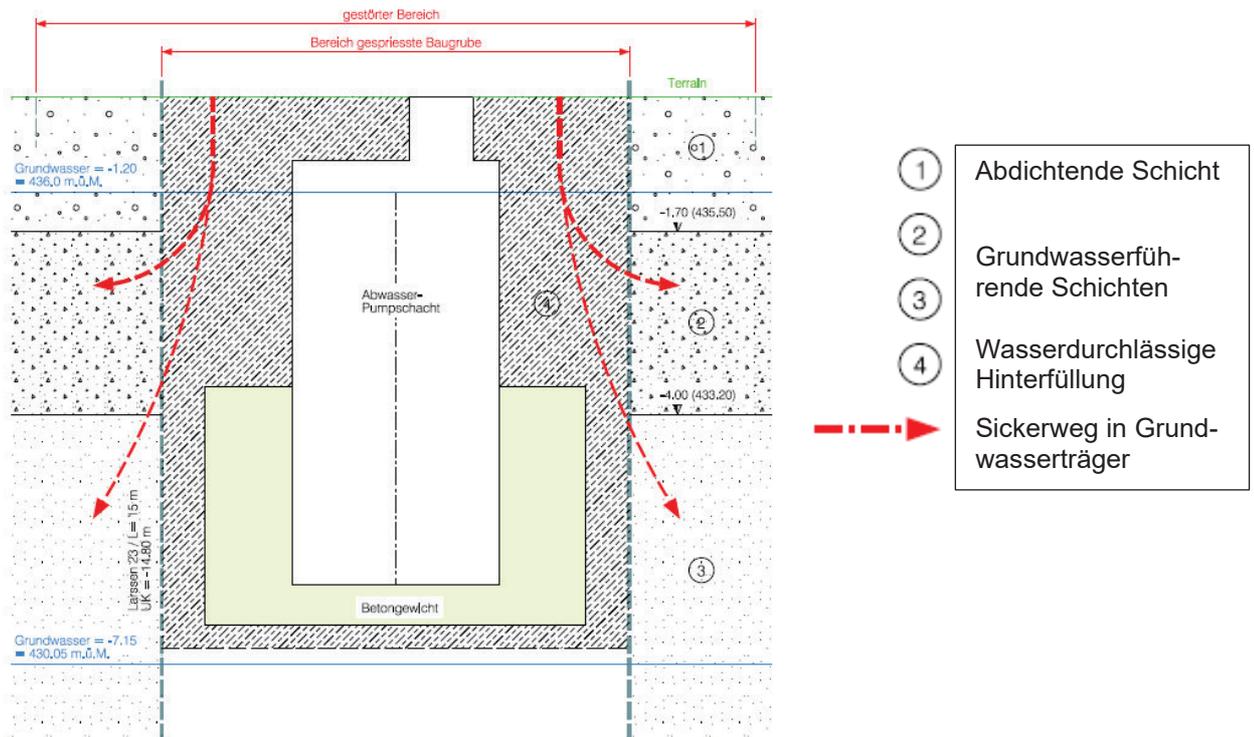
Schematischer Schnitt  
Abwasserpumpschacht 1:50

Durch die fehlende Abdichtung der Auffüllung der Baugrube ist im Bereich des Abwasserpumpschachtes ein Durchbruch in der abdichtenden Deckschicht zu den grundwasserführenden Schichten entstanden. (vgl. Abb. 15)

Abbildung 15: Schematische Darstellung der Hinterfüllung und der möglichen Sickerwege von Oberflächenwasser im Auffüllungsbereich der Baugrube für den Abwasserpumpschacht

**Beurteilung: sehr wahrscheinlich**

Aufgrund der in diesem Bericht aufgeführten Indizienprüfung und der Beurteilung der möglichen Gründe für die Trinkwasserverunreinigung kann davon ausgegangen werden, dass die wahrscheinlichste Ursache im Zusammenhang mit der Hinterfüllung und Auffüllung der Baugrube des neuen Abwasserpumpschachtes entstanden ist. Der Bereich der Baugrube wurde auf der ganzen Tiefe der Grube mit durchlässigem, sickerfähigem Kies bis zur Terrainoberfläche aufgefüllt. Durch diese Bauausführung ist im Bereich des Abwasserpumpschachtes ein ca. 6 m auf 6 m grosser Durchbruch in der natürlichen Deckschicht über dem Grundwasserträger entstanden, durch den das Oberflächenwasser einsickern kann. Diese Tatsache wurde im Färbversuch vom 30. September bis 11. November 2024 eindeutig bestätigt, wo die schnelle Versickerung im unmittelbaren Umkreis um den Abwasserschacht beobachtet wurde und dokumentiert ist.

Vom Abwasserschacht ist ein schneller Fließweg des Farbstoffes innert Stunden bis zu einem Tag bis zum Erscheinen des Farbstoffes nachgewiesen. Durch den entstandenen Durchbruch in der natürlich schützenden Deckschicht wird das Grundwasser durch versickerndes Oberflächenwasser kontaminiert und bakteriologische Belastungen können sich infolge der schnellen Fließwege nicht genügend abbauen.

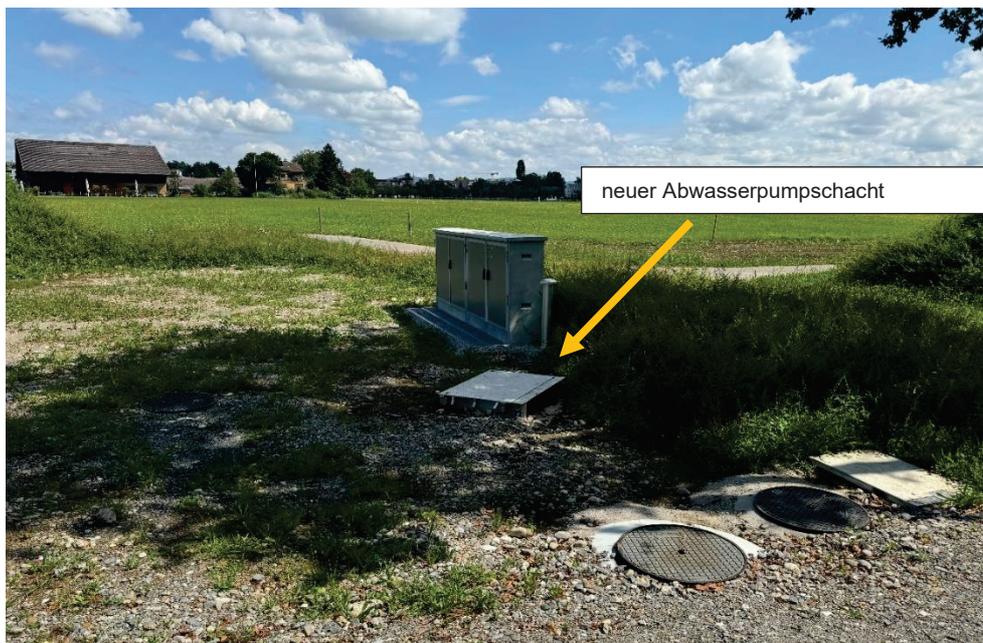
Abbildung 16: Umgebung Abwasserpumpschacht nach Abschluss der 1. Etappe der Bauarbeiten am See- und Uferweg

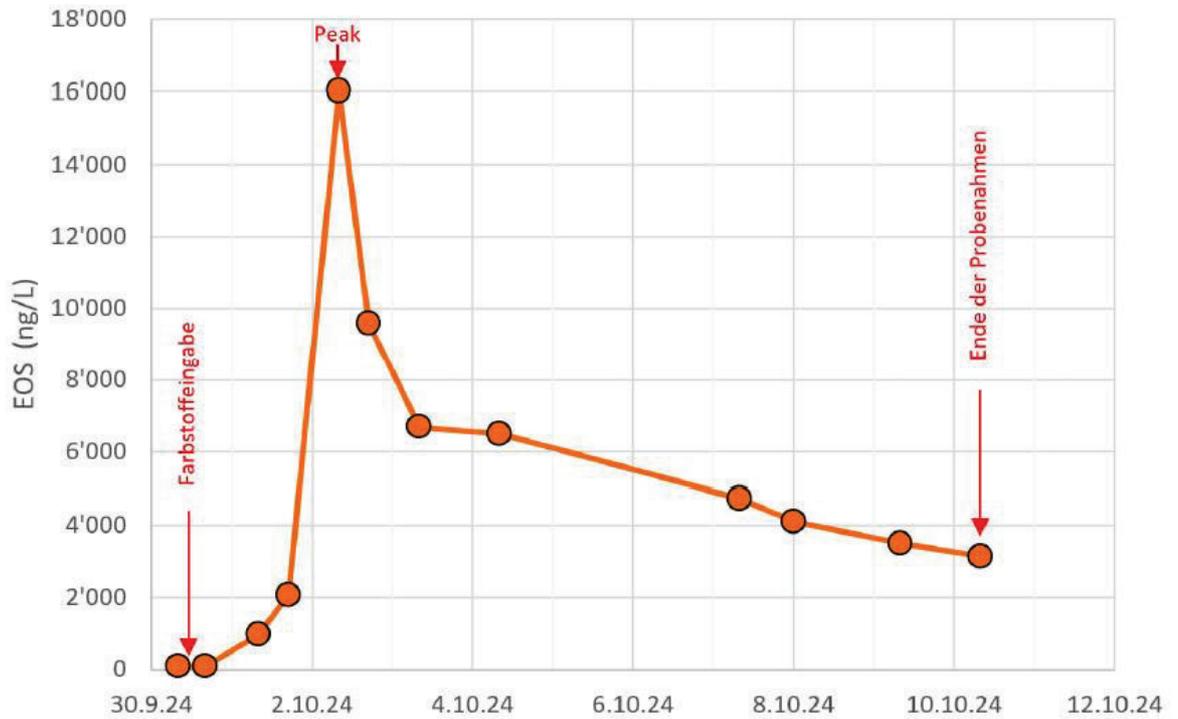
Der auf der chaussierten Fläche der geplanten Buswendeschlaufe nahe beim neuen Abwasserpumpschacht an drei Stellen eingegebene Farbstoff konnte bereits in der ersten Probe, nur wenige Stunden nach erfolgter Impfung im ca. 70 m entfernten Brunnen der Grundwasserfassung Strandbad nachgewiesen werden!

Nach ca. 2½ Tagen erfolgte bereits das Maximum (Peak) des ausgeprägten Farbstoffdurchgangs. Die maximale Abstandsgeschwindigkeit des Grundwassers beträgt ca. 10 m pro Stunde. Die dominierende Fliessgeschwindigkeit liegt bei rund 30 m pro Tag.

Abbildung 18: Diagramm für Farbstoffdurchgang im Markierversuch mit nachgewiesener Farbstoffmenge beim GWPW Strandbad in zeitlicher Abhängigkeit

Das rasche Erscheinen des ausgebrachten Farbstoffs in der Grundwasserfassung Strandbad und die dabei gemessene hohe Konzentration zeigen, dass das auf diesen Flächen einsickernde Oberflächenwasser sehr rasch ins Grundwasser gelangt und nach nur wenigen Stunden im Förderbrunnen der Grundwasserfassung Strandbad eintrifft.
