**Auftraggeber:
Energie Uster AG, 8610 Uster**

**GWPW Strandbad, Abklärungen zur Trinkwasserverunreinigung
2024.227**

**Ergänzungsbericht zum Untersuchungsbericht vom
29. Januar 2025**

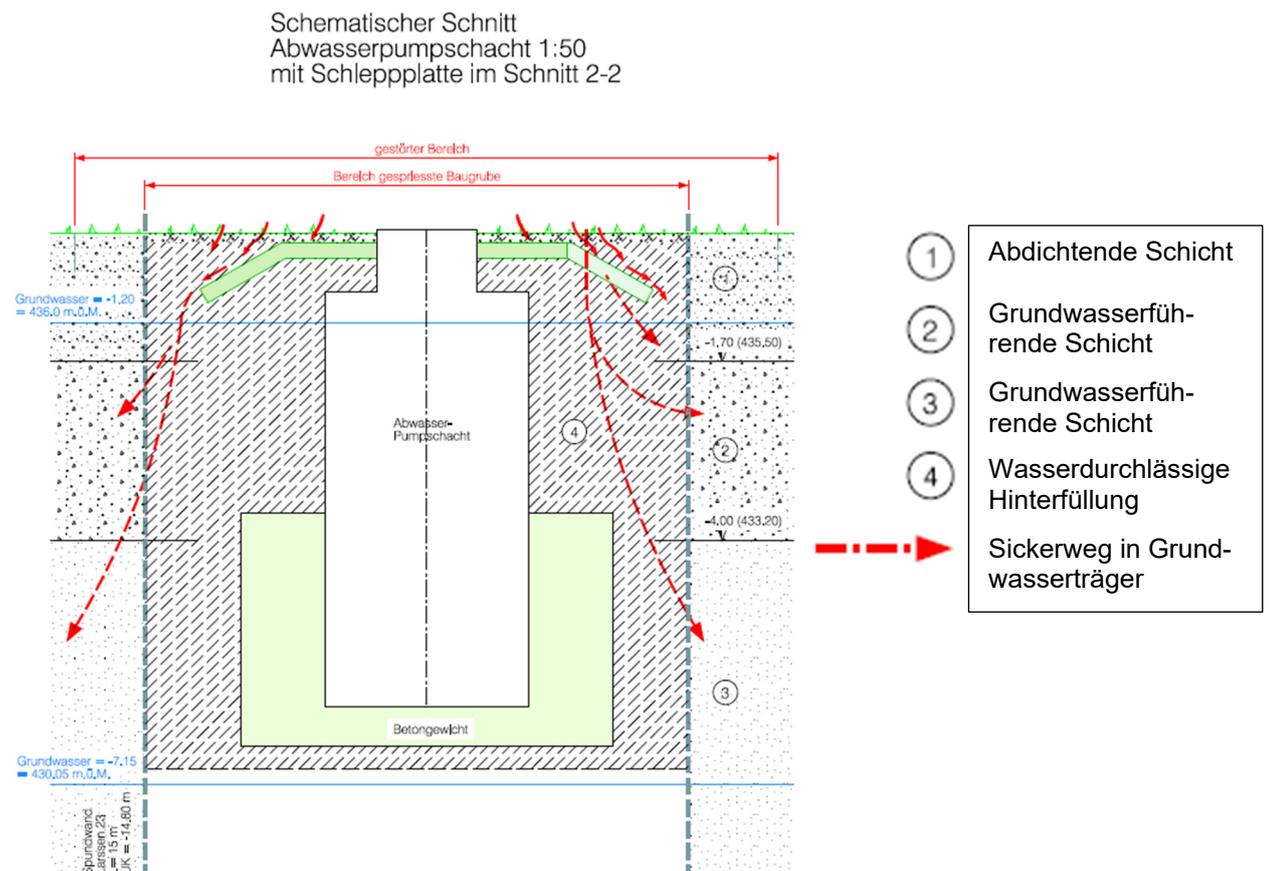
Die Schleppplatte übernimmt die Funktion einer Übergangs- und Tragschicht zur späteren Verkehrsfläche und soll Setzungen der Strassenfläche im Bereich des Abwasserschachtes verhindern. Die Schleppplatte wurde nicht als Abdichtung konzipiert. Die Ausgestaltung der Übergänge und Abdichtungen in die Deckschicht des Grundwasserträgers an den Rändern der Schleppplatte ist aus den neu eingereichten Unterlagen nicht ausreichend ersichtlich. Es ist davon auszugehen, dass die im Färbversuch nachgewiesenen, kurzschlussartigen Verbindungen zum Grundwasserträger in diesen Anschlussbereichen entstanden sind.

Über diese möglichen, kurzschlussartigen Verbindungen zum Grundwasserträger kann Oberflächenwasser, das mit E. Coli-Bakterien und/oder Enterokokken belastet ist, ungehindert von der Oberfläche ins Grundwasser gelangen.

Durch die fehlende Abdichtung zwischen Schleppplatte und grundwasserführenden Schichten kann im Randbereich der Schleppplatte des Abwasserpumpschachtes ein Durchbruch in der abdichtenden Deckschicht zu den grundwasserführenden Schichten entstanden sein (vgl. Abb. 15a und 15.1).

Abbildung 15a: Schematische Darstellung der möglichen Sickerwege von Oberflächenwasser im Auffüllungsbereich der Baugrube für den Abwasserpumpschacht

- 2.1 Keine Ergänzungen/Anpassungen gegenüber dem Untersuchungsbericht vom 29. Januar 2025.
- 2.2 Im Bereich des neuen Abwasserpumpschachtes ist die ehemalige Baugrube und die Übergänge der Schleppplatte bis auf ein Meter in den ungestörten Bereich der seitlich anschliessenden Deckschicht mit einer Abdichtung durch dichtes Material bis auf eine Tiefe von einem Meter auszuführen. Durch diese Massnahme sollen die vorhandenen Sickerwege zum Grundwasser im Bereich des Abwasserpumpschachtes geschlossen werden.
- 2.3 Keine Ergänzungen/Anpassungen gegenüber dem Untersuchungsbericht vom 29. Januar 2025.

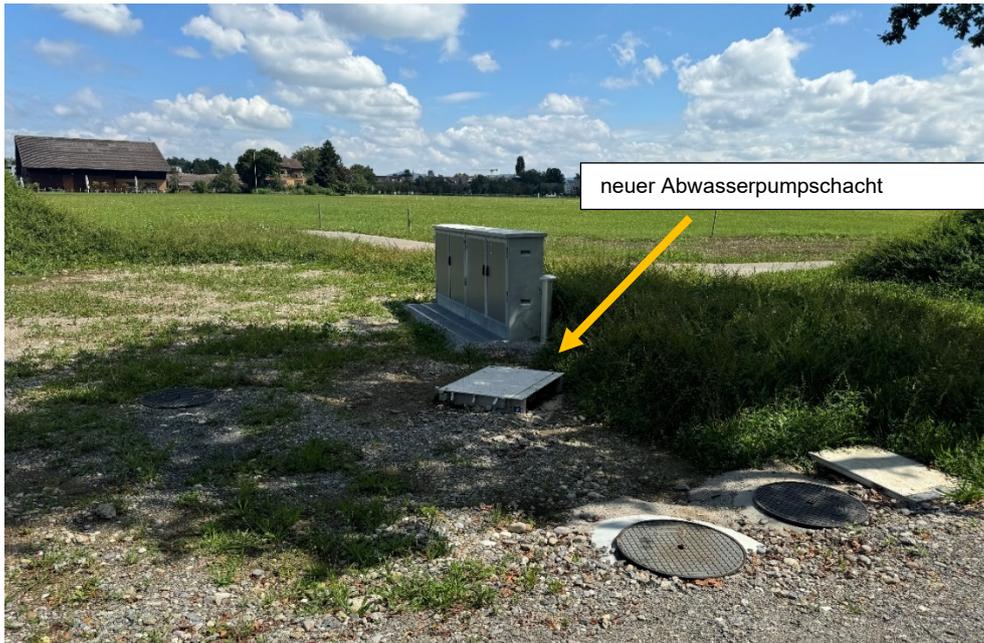
Wie im Untersuchungsbericht festgehalten ist weiterhin eine weitere Ursache der nicht schutz-zonenkonforme Abschluss der Bauarbeiten der 1. Etappe, der die Versickerung von Oberflächenwasser im kritischen Bereich ermöglichte.

Abbildung 16: Umgebung Abwasserpumpschacht nach Abschluss der 1. Etappe der Bauarbeiten am See- und Uferweg

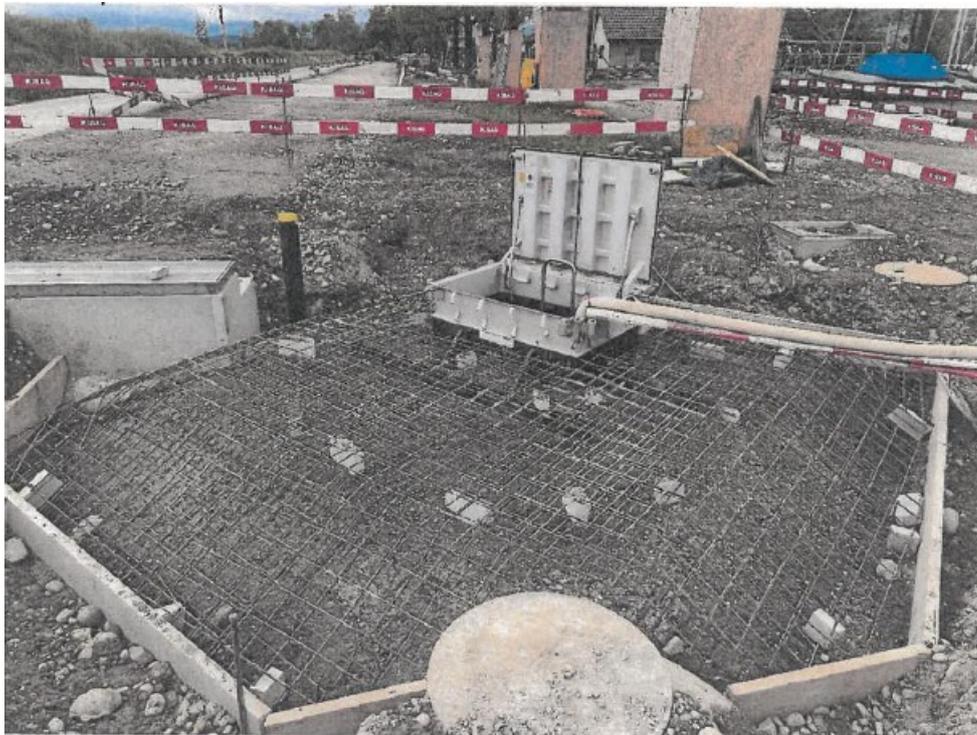
Über dem Schacht wurde zusätzlich eine Schleppplatte angeordnet. Diese Schleppplatte deckt die ursprüngliche Baugrube des Schachtes nicht vollständig ab. Durch die nicht vollständige Abdeckung der Baugrubenauffüllung sind durchlässige Zonen an den Übergängen und

Anschlüssen der Schleppplatte zur abdichtenden Deckschicht des Grundwasserträgers entstanden.

Abbildung 16.1 Schleppplatte über Abwasserpumpschacht

Die mit Kies erstellte Oberfläche in Kombination mit den mehrheitlich kiesigen und somit gut durchlässigen Auf- bzw. Hinterfüllungen der Schleppplatte des neuen Abwasserpumpschachtes stellt somit eine ausgeprägte Schwachstelle dar und kommt als möglicher Ursprung für die wiederkehrend auftretenden bakteriologischen Verunreinigungen des in der Grundwasserfassung Strandbad geförderten Grundwassers mit hoher Wahrscheinlichkeit in Betracht.

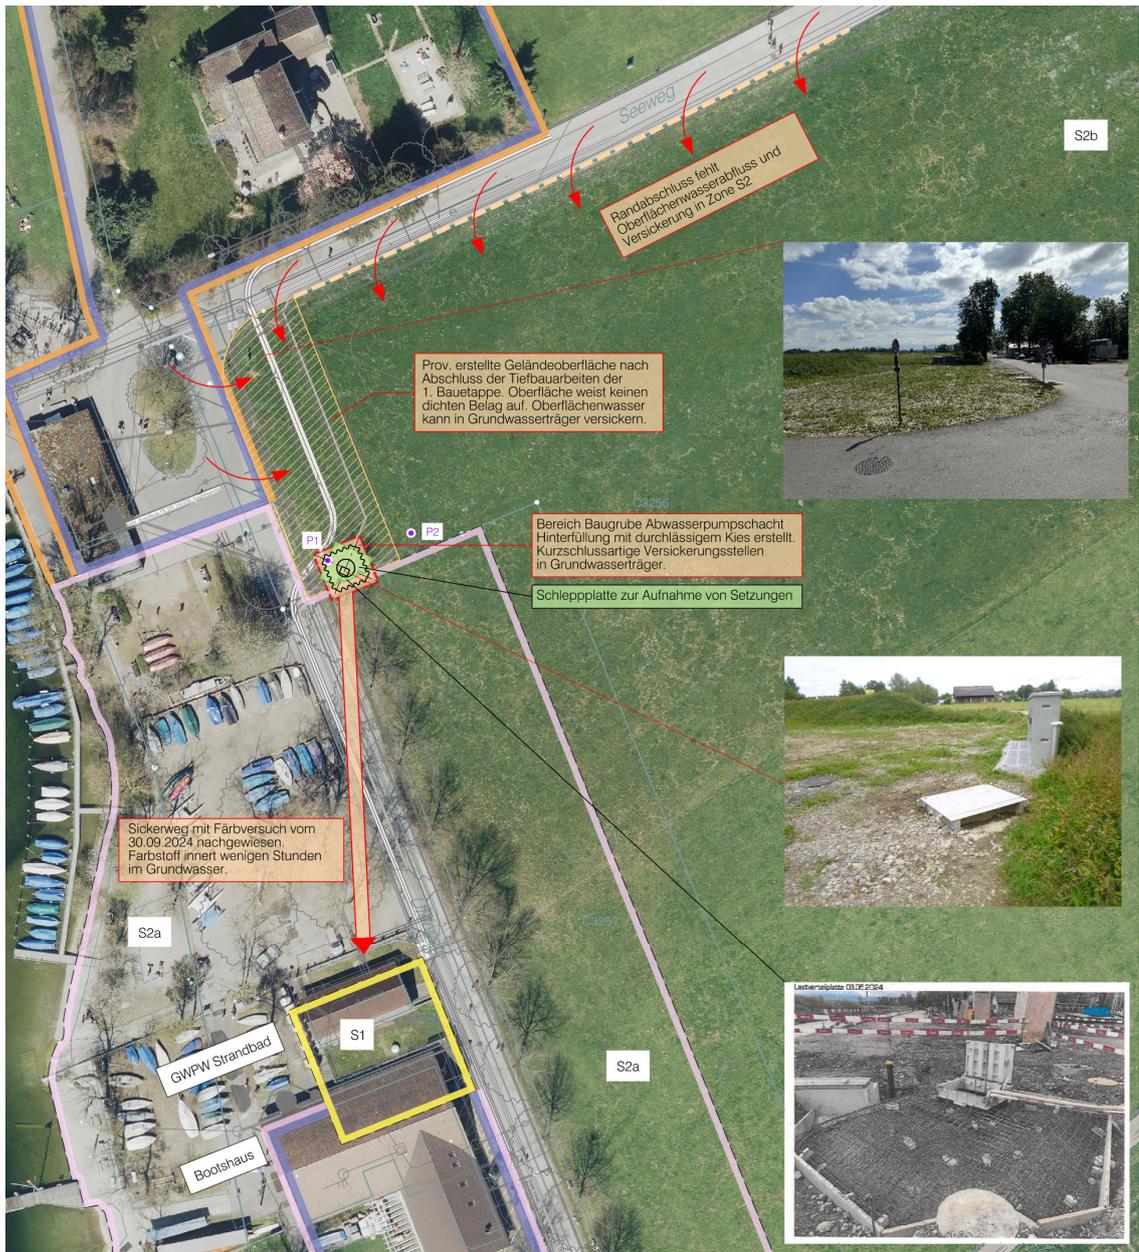
Abbildung 17a: Plan Nr. 2024/227-003 A, Situation 1:500 mit Bestand im Bereich künftiger Buswendeschlaufe nach Abschluss der 1. Etappe der Bauarbeiten am See- und Uferweg

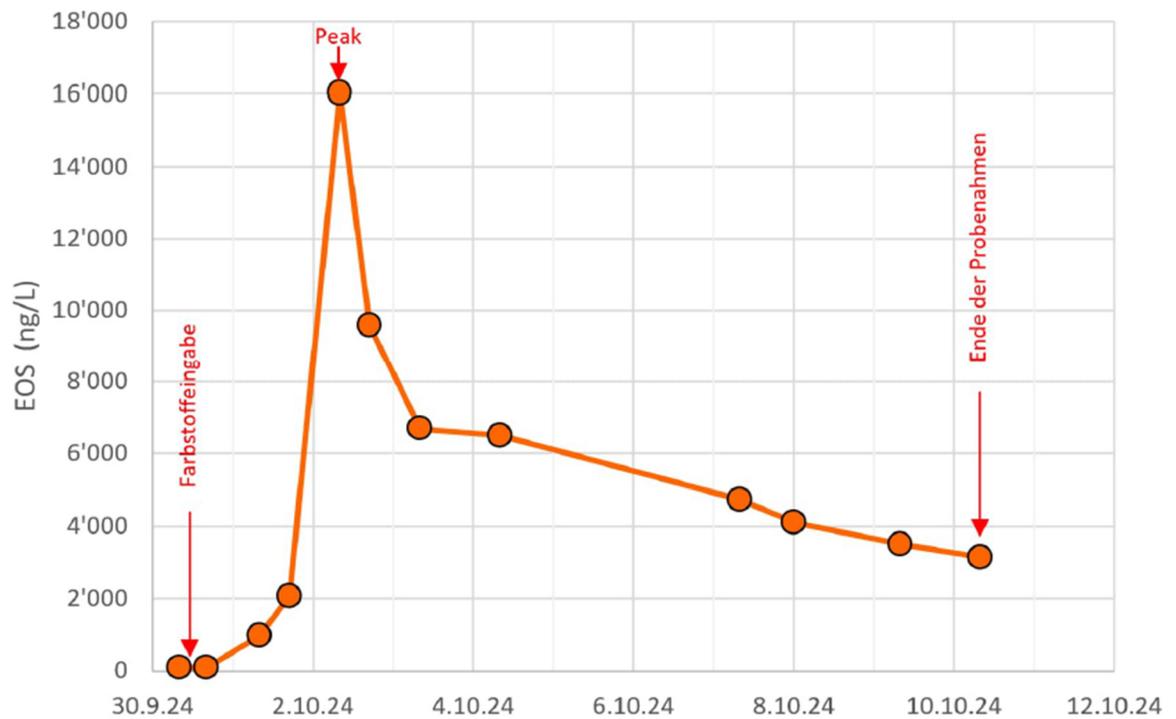
Der auf der chaussierten Fläche der geplanten Buswendeschlaufe nahe beim neuen Abwasserpumpschacht an zwei Stellen eingegebene Farbstoff konnte bereits in der ersten Probe, nur wenige Stunden nach erfolgter Impfung im ca. 70 m entfernten Brunnen der Grundwasserfassung Strandbad nachgewiesen werden!

Nach ca. 2½ Tagen erfolgte bereits das Maximum (Peak) des ausgeprägten Farbstoffdurchgangs. Die maximale Abstandsgeschwindigkeit des Grundwassers beträgt ca. 10 m pro Stunde. Die dominierende Fliessgeschwindigkeit liegt bei rund 30 m pro Tag.

Abbildung 18: Diagramm für Farbstoffdurchgang im Markerversuch mit nachgewiesener Farbstoffmenge beim GWPW Strandbad in zeitlicher Abhängigkeit

Das rasche Erscheinen des ausgebrachten Farbstoffs in der Grundwasserfassung Strandbad und die dabei gemessene hohe Konzentration zeigen, dass das auf diesen Flächen einsickernde Oberflächenwasser sehr rasch ins Grundwasser gelangt und nach nur wenigen Stunden im Förderbrunnen der Grundwasserfassung Strandbad eintrifft.
