Baugesuch

Schadstoffgutachten Gebäudeuntersuchung vor Umbau und unter normaler Nutzung

Kindergarten Niederuster Seestrasse 109.2, 8610 Uster

Bericht von: Ecosens AG
Grindelstrasse 5, CH-8304 Wallisellen
Tel. +41 (0)44 839 47 77, Fax. +41 (0)44 839 47 70
ecosens@ecosens.ch, www.ecosens.ch

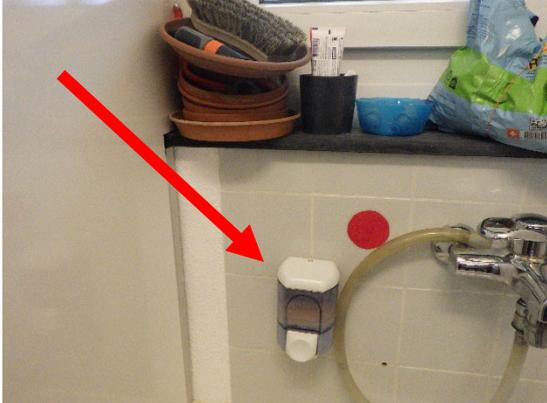
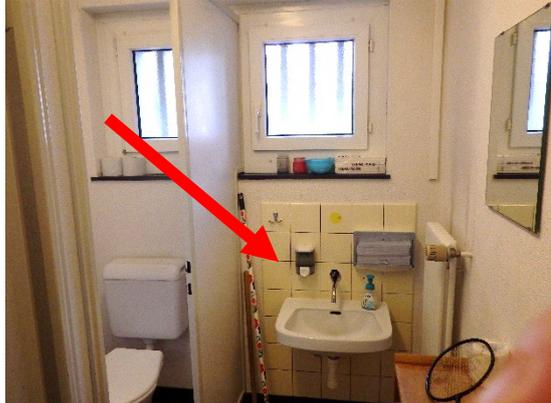
Pos.-Nr.: S1	
Gebäudeseite / Geschoss / Raum	West / EG / WC Mädchen Ost / EG / WC Mädchen
Betroffenes Material	Fliesenkleber der Wandfliesen
Ausmass	2 Räume / je ca. 2.5 m ²
Beurteilung Material	Festgebundener Asbest gemäss Analysen (0.1-1.0 % Chrysotil)
Laborprobe-Nr.	12467/5 (west), 18 (ost)
Sanierungsdringlichkeit	Stufe III: Sanierung vormerken (vor baulichen Eingriffen); Neubeurteilung bei Vorkommissionen oder Nutzungsänderungen
Sanierungsmassnahmen	EKAS 6503, Kap. 7: SUVA-anerkanntes Sanierungsunternehmen in Sanierungszone mit Unterdruck und 4-Kammer-Schleusensystem
Bemerkungen	Der Fliesenkleber der Bodenfliesen im Mädchen-WC (West) ist ebenfalls asbesthaltig (siehe Pos. S2). Der Fliesenkleber der Bodenfliesen im Mädchen-WC (Ost) und der Fliesenkleber der Boden- und Wandfliesen in den restlichen Nasszellen (Knaben-WC West, Putzraum Ost) sind asbestfrei (siehe Kap. 3.3)
Entsorgung	Gemäss VVEA; doppelt verpackt, Deponie Typ E, VeVA Begleitschein notwendig; VeVA Code: 17 06 05 S

Wandfliesen, WC Mädchen, EG West	Wandfliesen, WC Mädchen, EG Ost

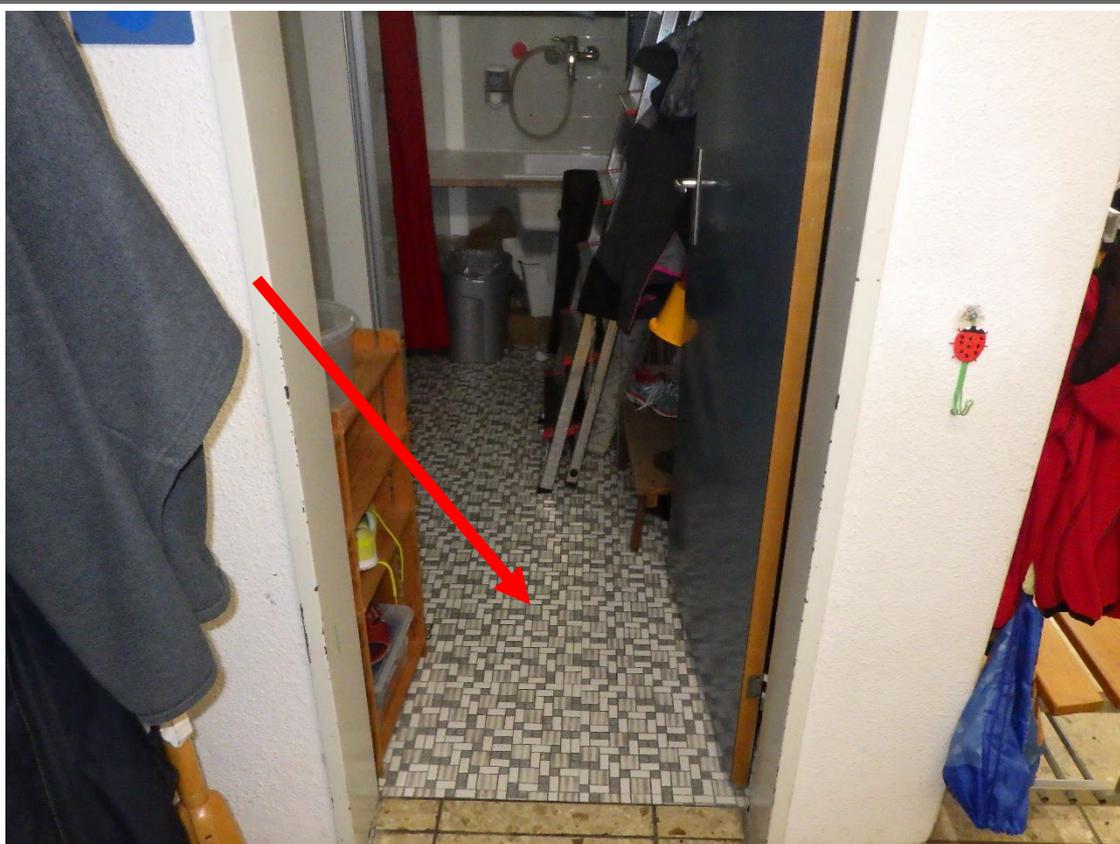
Pos.-Nr.: S2	
Gebäudeseite / Geschoss / Raum	West / EG / WC Mädchen West / EG / WC Knaben
Betroffenes Material	Fliesenkleber der Bodenfliesen
Ausmass	2 Räume / ca. 12 m ²
Beurteilung Material	Festgebundener Asbest gemäss Analyse (0.1-1.0 % Chrysotil)
Laborprobe-Nr.	1234/6 (west)
Sanierungsdringlich- keit	Stufe III: Sanierung vormerken (vor baulichen Eingriffen); Neubeurteilung bei Vorkommissionen oder Nutzungsänderungen
Sanierungsmassnah- men	EKAS 6503, Kap. 7: SUVA-anerkanntes Sanierungsunternehmen in Sanierungszone mit Unterdruck und 4-Kammer-Schleusensystem
Bemerkungen	Der Fliesenkleber der Wandfliesen im gleichen Raum ist ebenfalls asbesthaltig (siehe Pos. S1).
Entsorgung	Gemäss VVEA; doppelt verpackt, Deponie Typ E, VeVA Begleitschein notwendig; VeVA Code: 17 06 05 S

Bodenfliesen WC Mädchen, EG West

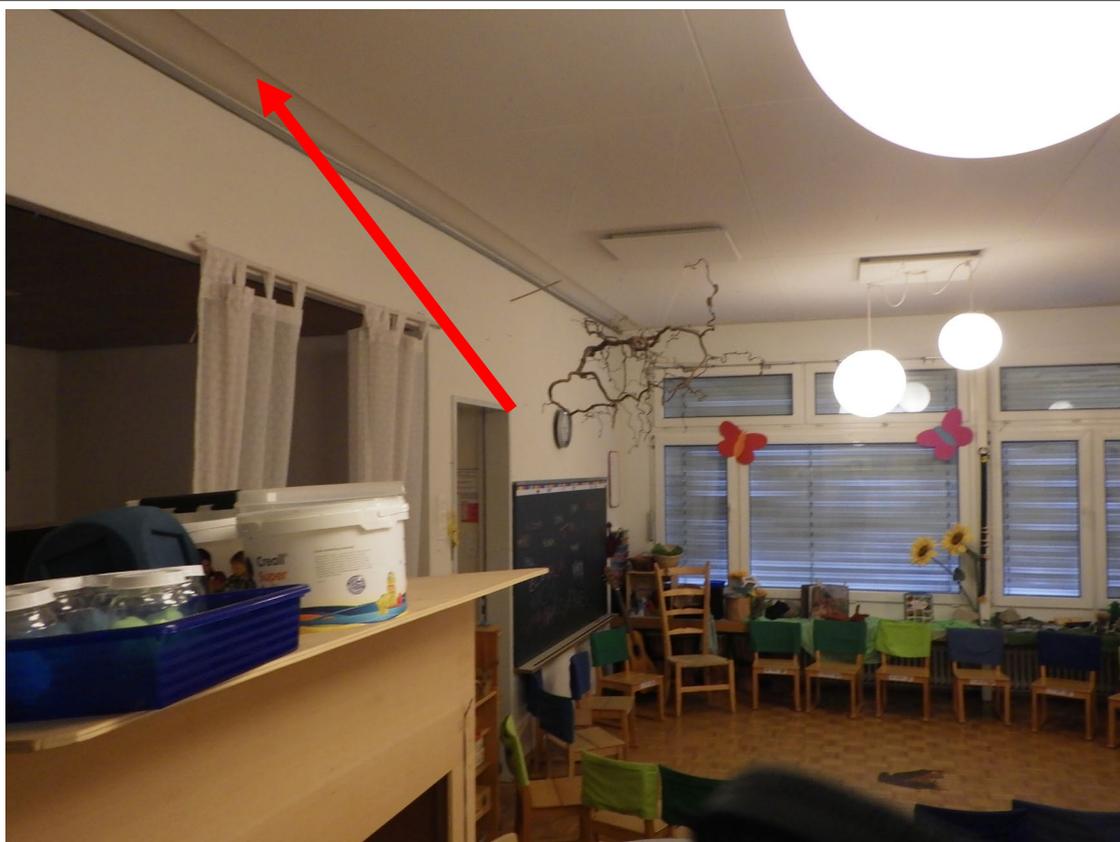
Pos.-Nr.: S3	
Gebäudeseite / Geschoss / Raum	Ost / EG / Kindergartenraum
Betroffenes Material	Deckenputz (Grundputz und Abrieb)
Ausmass	1 Raum, gesehen ca. 10 m ² , Annahme für Kostenschätzung: ca. 80 m ² (Vorkommen hinter heruntergehängter Decke und Akustikdecke)
Beurteilung Material	Festgebundener Asbest gemäss Analyse (1-10 % Anthophyllit)
Laborprobe-Nr.	12467/26
Sanierungsdringlichkeit	Stufe III: Sanierung vormerken (vor baulichen Eingriffen); Neubeurteilung bei Vorkommissen oder Nutzungsänderungen
Sanierungsmassnahmen	EKAS 6503, Kap. 7: SUVA-anerkanntes Sanierungsunternehmen in Sanierungszone mit Unterdruck und 4-Kammer-Schleusensystem
Bemerkungen	Die Beprobung von 2 Einzel- und 9 Mischproben (total 20 Probenahmestellen) weist auf einen einzelnen Raum mit asbesthaltigem Verputz hin. Durch die erfolgte Beprobung aller verputzten Flächen ist eine Eingrenzung oder Detailabklärung der betroffenen Stellen nicht nötig. Jedoch wird empfohlen, eine Abklärung der betroffenen Schicht (Grundputz oder Abrieb) durchzuführen, da dies die Sanierungskosten relativ stark beeinflussen kann.

Deckenputz, Kindergartenraum, EG Ost

Entsorgung	Gemäss VVEA; doppelt verpackt, Deponie Typ E, VeVA Begleitschein notwendig, VeVA Code: 17 06 05 S

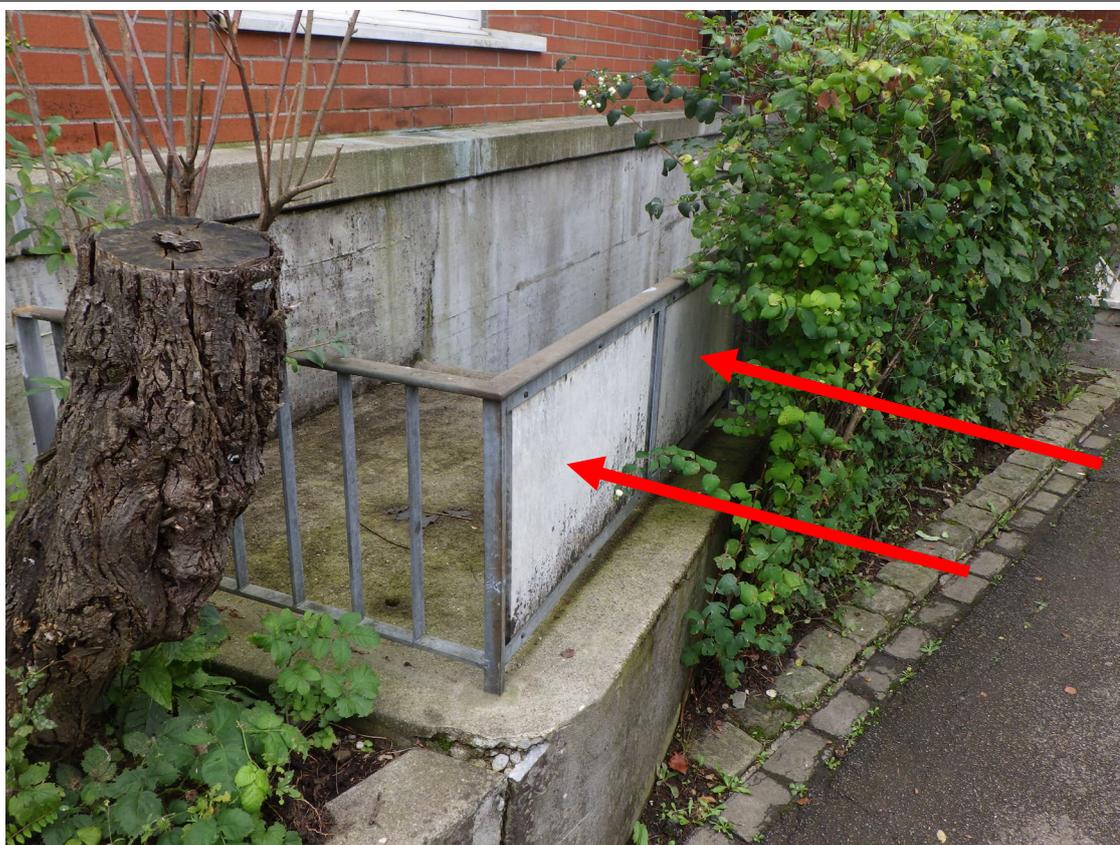
Pos.-Nr.: S4	
Gebäudeseite / Geschoss / Raum	Ost / EG / Aussentreppe zum UG
Betroffenes Material	Brüstungsplatten aus Asbestzement
Ausmass	2 Stück; gesamt ca. 3 m ²
Beurteilung Material	Festgebundener Asbest gemäss Einstufung vor Ort
Sanierungsdringlichkeit	Stufe III: Sanierung vormerken (vor baulichen Eingriffen); Neubeurteilung bei Vorkommissionen oder Nutzungsänderungen.
Sanierungsmassnahmen	SUVA Factsheet 33031: Zerstörungsfreie Demontage durch instruierte Baufachperson
Bemerkung	Keine Verwendung von Schuttrutschen, Schleif- und Fräsgeräten Bei Arbeiten in der Höhe ist das SUVA Factsheet 44066 zu beachten.
Entsorgung	Gemäss VVEA; doppelt verpackt, Deponie Typ B; VeVA Code: 17 06 98

Brüstung aus Asbestzementplatten

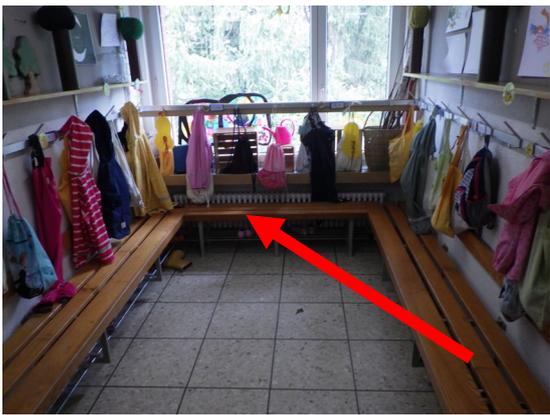
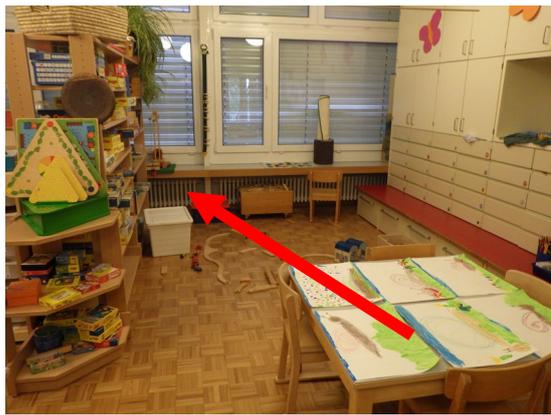
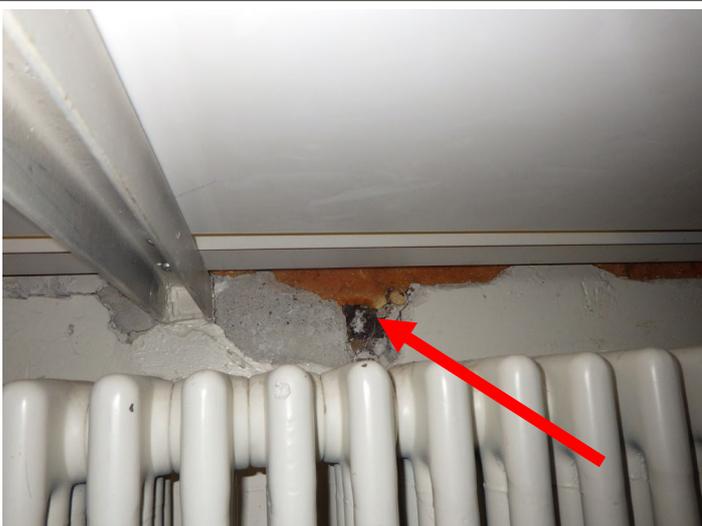
Pos.-Nr.: S5	
Gebäudeseite / Geschoss / Raum	West und Ost / EG / Garderobe, Kindergartenraum
Betroffenes Material	PAK-haltige Korkisolation an Wänden (Heizkörpernischen)
Ausmass	ca. 15 m ² gesehen, weitere Vorkommen möglich Annahme für Kostenschätzung: 75 m ²
Beurteilung Material	PAK-haltig gemäss Analyse (25'000 mg/kg PAK)
Laborprobe-Nr.	12467/7
Sanierungsdringlichkeit	Fachgerechte Entfernung vor baulichen Eingriffen
Sanierungsmassnahmen	Analog EKAS 6503, Kap. 7: SUVA-anerkanntes Sanierungsunternehmen in Sanierungszone mit Unterdruck und 4-Kammer-Schleusensystem
Bemerkung	Bei dem analysierten, hohen PAK-Gehalt, kann nicht ausgeschlossen werden, dass PAK im Verlauf der Jahre aus der Korkisolation in die Anschlussbauteile diffundiert sind. Wir empfehlen das Abbruchmaterial hinsichtlich des PAK-Gehaltes untersuchen zu lassen.
Entsorgung	Gemäss VVEA; Thermische Verwertung in KVA oder Zementwerk; VeVA Begleitschein notwendig; VeVA Code: 17 06 03 S

<p>Heizkörpernische mit Kork, Garderobe, EG</p> </div> <div style="text-align: center;">

<p>Heizkörpernische mit Kork, Kindergarten- raum, WG</p> </div> </div>

<p>Detailansicht Korkisolation bei Heizkörpernische</p>

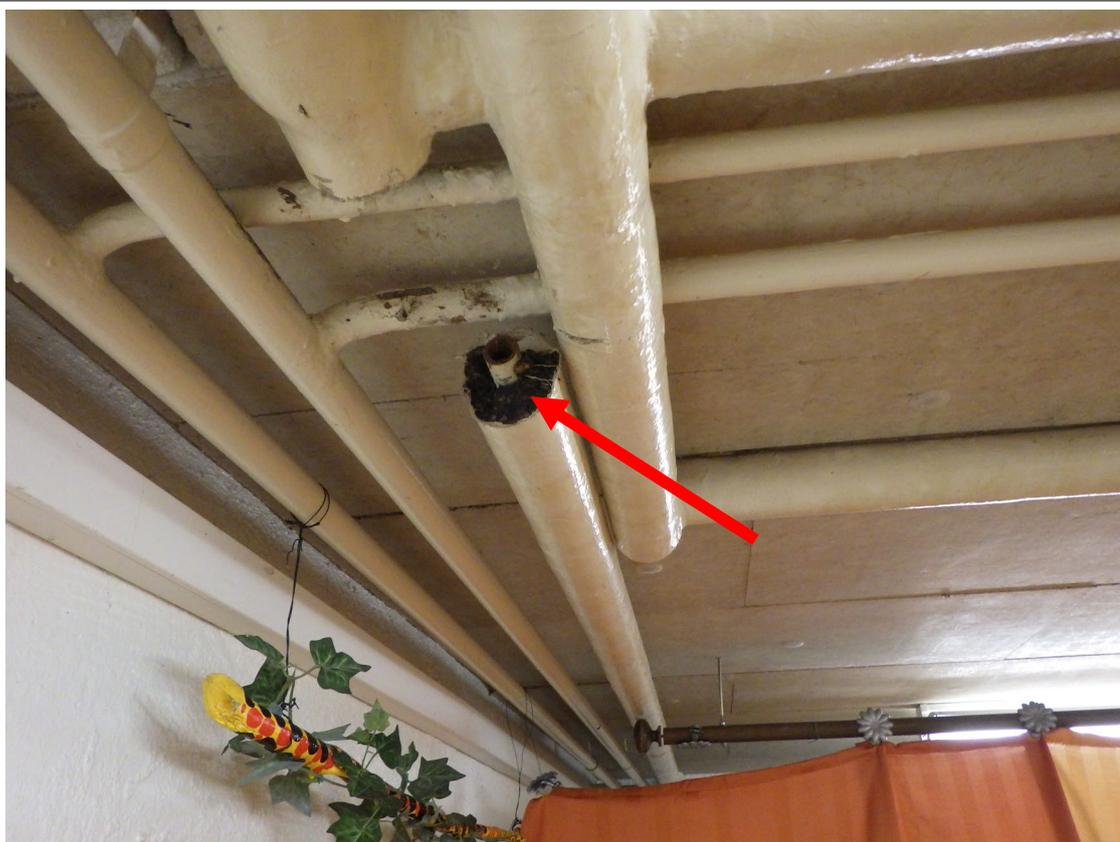
Pos.-Nr.: S6	
Gebäudeseite / Geschoss / Raum	West und Ost / UG / Vorplatz, Luftschutzraum
Betroffenes Material	PAK-haltige Korkisolation an Rohrleitungen
Ausmass	ca. 30 m gesehen, weitere Vorkommen möglich Annahme für Kostenschätzung: 100 m
Beurteilung Material	PAK-haltig gemäss Einstufung
Laborprobe-Nr.	-
Sanierungsdringlichkeit	Fachgerechte Entfernung vor baulichen Eingriffen
Sanierungsmassnahmen	Entfernung in Teilstücken durch instruierte Baufachperson mit geeigneter persönlicher Schutzausrüstung und staub- und hitzearmen (< 80°C) Verfahren; Räumliche Abtrennung der staubbelasteten Bereiche und abschliessende Reinigung des Arbeitsbereiches
Bemerkungen	Der Gipsmörtelanstrich der Rohrleitungen ist asbestfrei (siehe Kapitel 3.3, Pos. U6).
Entsorgung	Gemäss VVEA; Thermische Verwertung in KVA oder Zementwerk; VeVA Begleitschein notwendig; VeVA Code: 17 06 03 S

Korkisolation, Vorplatz, UG

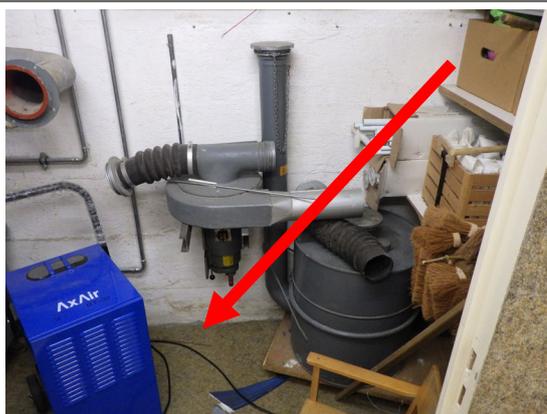
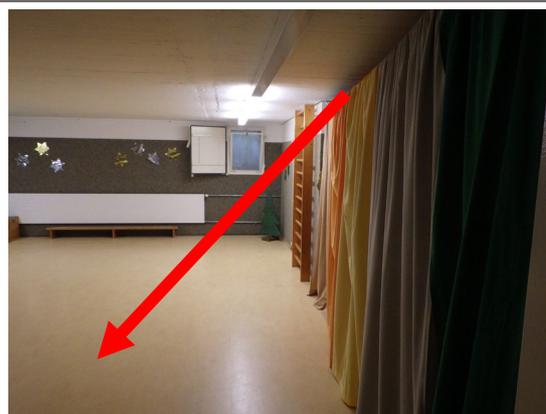
Pos.-Nr.: S7	
Gebäudeseite / Geschoss / Raum	Ost / UG / Luftschutzraum
Betroffenes Material	PCB-haltiger Farbanstrich auf Betonboden
Ausmass	Ca. 4.5 m ² sichtbar vermutetes Vorkommen (unter Bodenaufbau) = ca. 85 m ² .
Beurteilung Material	PCB-haltig gemäss Analyse (17'000 mg/kg)
Laborprobe-Nr.	12467/29
Sanierungsdringlichkeit	Sanierung empfohlen (Sanierung spätestens vor baulichen Eingriffen; Neubeurteilung bei Vorkommnissen, Nutzungsänderungen)
Sofortmassnahmen	Zur Beurteilung einer möglichen Gesundheitsgefährdung für die Nutzer kann eine Raumluftmessung durchgeführt werden.
Sanierungsmassnahmen	Analog EKAS: Entfernung des Farbanstriches vor baulichen Eingriffen mit geeigneter persönlicher Schutzausrüstung und möglichst staub- und hitzearmen (< 80°C) Verfahren durch SUVA-anerkanntes Sanierungsunternehmen in Sanierungszone 4-Kammerschleusensystem
Bemerkungen	Analyse angrenzende Betonschichten hinsichtlich PCB-Kontamination mittels Kernbohrungen.

Bodenfarbe unter Filzteppich, LS-Ventil, UG

Bodenfarbe unter Bodenaufbau, Luftschutzraum, UG

Entsorgung	Entsorgung in Sondermüllverbrennungsanlage; VeVA Begleitschein notwendig; VeVA Code: 17 09 02 S

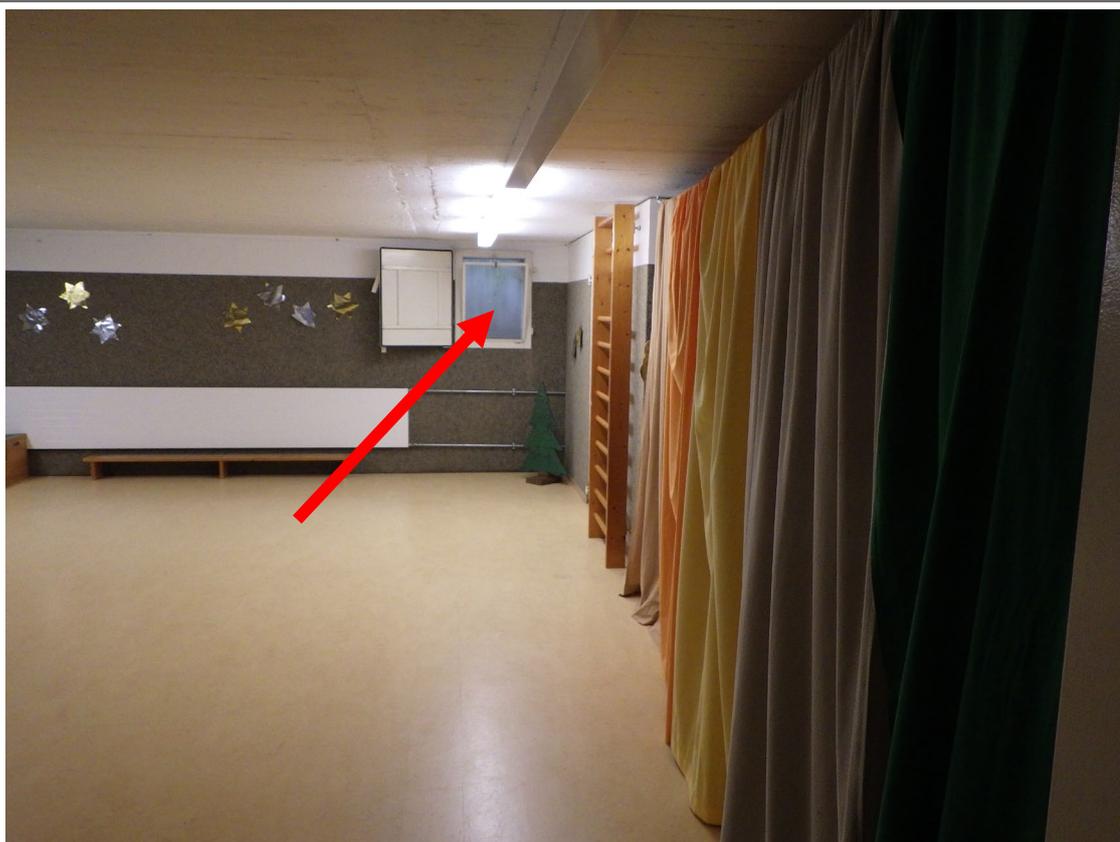
Pos.-Nr.: S8	
Gebäudeseite / Geschoss / Raum	West / UG / Luftschutzraum
Betroffenes Material	Fenster- und Anschlagkitt von Fenstern mit Metallrahmen
Ausmass	Fensterfläche ca. 2 m ²
Beurteilung Material	Festgebundener Asbest gemäss Einstufung vor Ort
Sanierungsdringlichkeit	Stufe III: Sanierung vormerken (vor baulichen Eingriffen); Neubeurteilung bei Vorkommissionen oder Nutzungsänderungen
Sanierungsmassnahmen	SUVA Factsheet 33043: Aushängen der beweglichen Fensterflügel als Ganzes und Ausglasen in einer Mulde durch instruierte Baufachperson SUVA Factsheet 33044: Sanierung durch instruierte Baufachperson
Bemerkungen	Die restlichen Fenster im Untersuchungsperimeter sind weder Schadstoffhaltig noch verdächtig.
Entsorgung	Gemäss VVEA; die unterschiedlichen Materialien wie z.B. Metall, Glas und Kitt etc. sind zu trennen Kitt - doppelt verpackt, Deponie Typ E, VeVA Begleitschein notwendig; VeVA Code: 17 06 05 S; Metallrahmen: Schmelzwerk (vorherige Abnahmegarantie notwendig bei Restanhaftungen mit asbesthaltigem Kitt), VeVA Code 17 04 xy – je nach Metall

Metallfenster, Luftschutz, UG

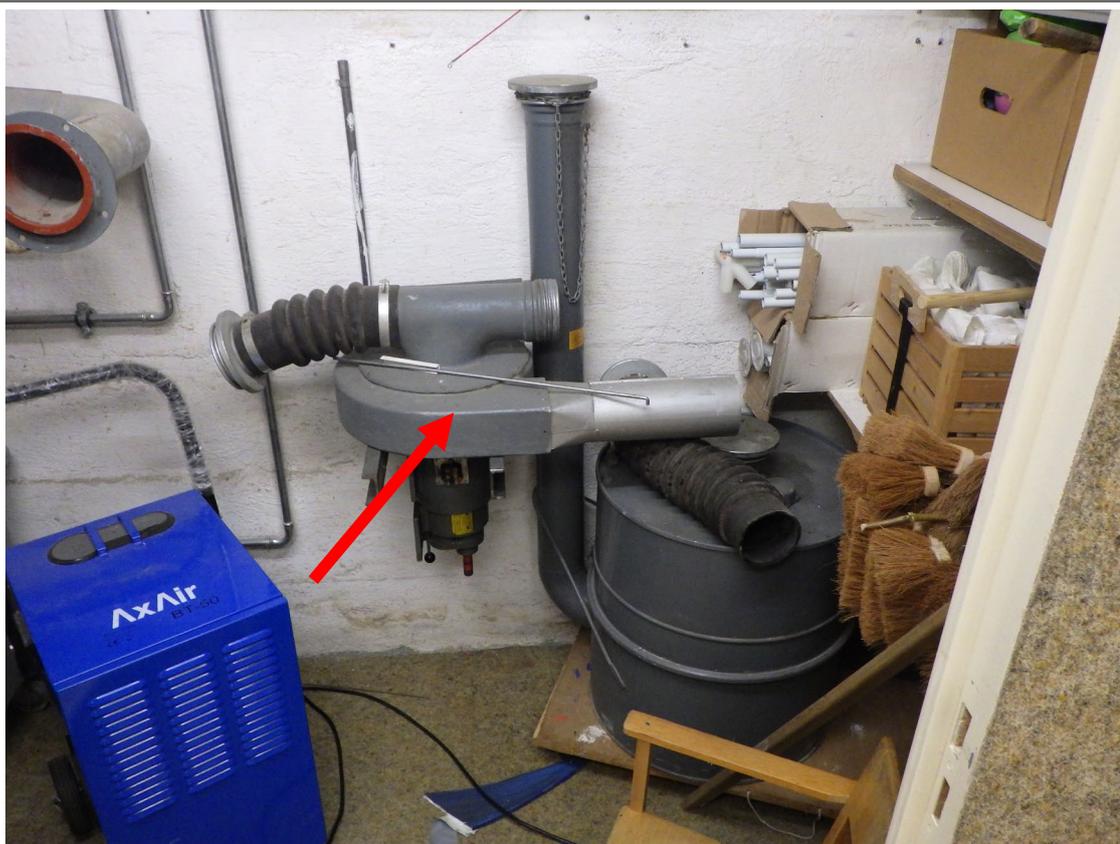
Pos.-Nr.: S9	
Gebäudeseite / Geschoss / Raum	West / UG / Luftschutzraum
Betroffenes Material	Asbestschnur als Isolation/Dichtung im Explosionsschutzventil (geschlossenes Gehäuse)
Ausmass	1 Stück
Beurteilung Material	Schwachgebundener Asbest gemäss Einstufung vor Ort
Sanierungsdringlichkeit	Stufe III: Sanierung vormerken (vor baulichen Eingriffen); Neubeurteilung bei Vorkommissionen oder Nutzungsänderungen
Sanierungsmassnahmen	Ausbauen der Lüftung als Ganzes; Dekontamination durch einen SUVA-anerkannten Asbestsanierer in einer externen Sanierungszone gemäss EKAS 6503, Kap. 7 mit Unterdruck und 4-Kammer-Schleusensystem
Entsorgung	Asbest: Gemäss VVEA; doppelt verpackt, Deponie Typ E, VeVA Begleitschein notwendig; VeVA Code: 17 06 05 S Die unterschiedlichen Materialien wie z.B. Asbest, Metalle und Isolation etc. sind zu trennen. Eine Entsorgung / Deponierung von entsprechenden Installationen als Ganzes ist nicht gestattet. Restliche Materialien: Metall – Recycling (VeVA Code 17 04 xy – je nach Metall); Brennbares – KVA (VeVA Code 17 09 98);

Luftschutzraum, Luftschutzraum, UG

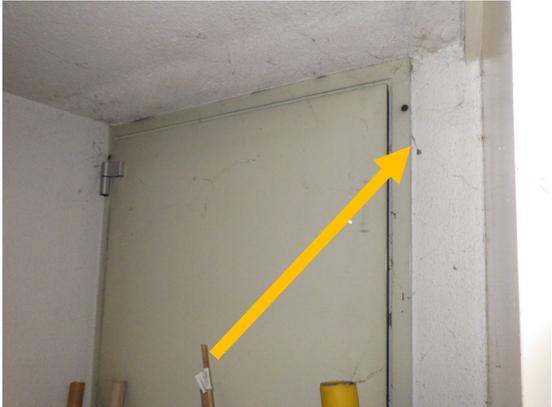
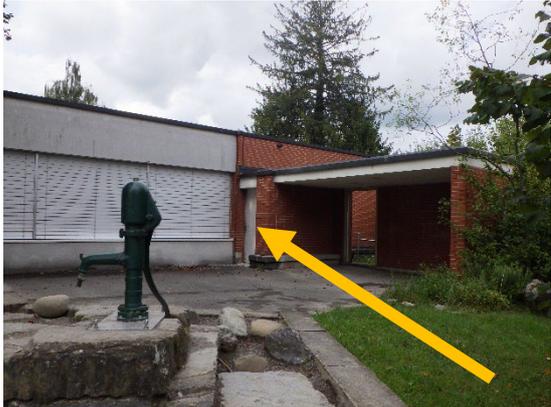
Pos.-Nr.: V1	
Gebäudeseite / Geschoss / Raum	Ost / EG / Geräteraum
Betroffenes Material	Anschlagkitt von Türen mit Metallrahmen
Ausmass	2 Stück, Türfläche 6 m ²
Beurteilung Material	<u>Verdacht</u> auf festgebundenen Asbest
Sanierungsdringlichkeit bei Asbestbefund	Stufe III: Sanierung vormerken (vor baulichen Eingriffen); Neubeurteilung bei Vorkommissionen oder Nutzungsänderungen
Bemerkungen	Überprüfung vor baulichen Eingriffen

Metalltüre, Geräteraum, EG Ost	Metalltüre zum Geräteraum, EG Ost

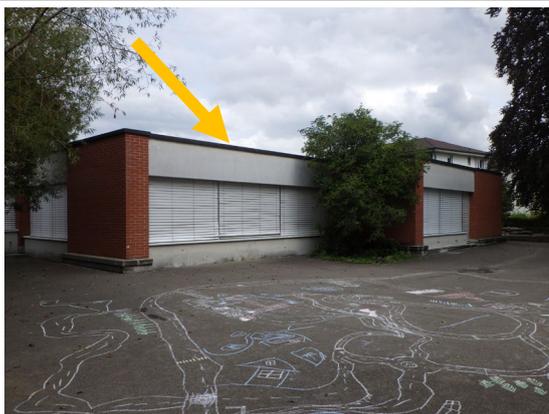
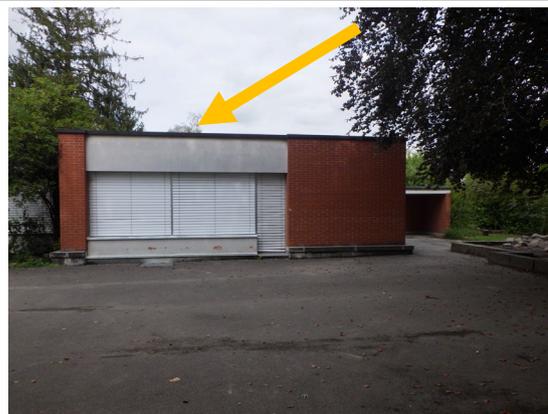
Flachdächer

Pos.-Nr.: V2	
Gebäudeseite / Geschoss / Raum	West und Ost / OG / alle Räume
Betroffenes Material	Bituminöse Dachpappe (Dachabdichtung/Dampfsperre)
Ausmass	Ca. 370 m ² (Grobschätzung)
Beurteilung Material	<u>Verdacht</u> auf festgebundenen Asbest
Sanierungsdringlichkeit bei Asbestbefund	Stufe III: Sanierung vormerken (vor baulichen Eingriffen); Neubeurteilung bei Vorkommissionen oder Nutzungsänderungen.
Bemerkung	Überprüfung vor baulichen Eingriffen; Beizug eines Dachdeckers notwendig.

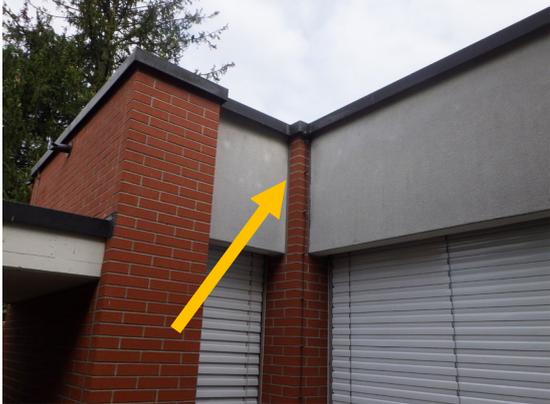
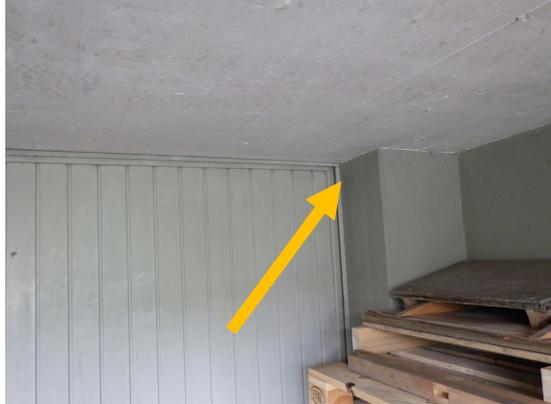
Pos.-Nr.: V3	
Gebäudeseite / Geschoss / Raum	West und Ost / EG / Fassade
Betroffenes Material	Fugendichtungsmassen
Ausmass	ca. 50 m
Beurteilung Material	<u>Verdacht</u> auf Chlorparafine (CP) <u>Verdacht</u> auf Polychlorierte Biphenyle (PCB)
Sanierungsdringlichkeit bei CP-/PCB-Befund	Fachgerechte Entfernung vor baulichen Eingriffen.
Bemerkungen	Überprüfung vor baulichen Eingriffen

Trennfugen Fassade	Trennfugen Garagentor

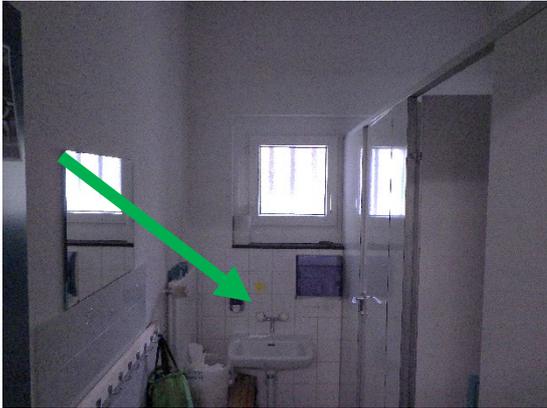
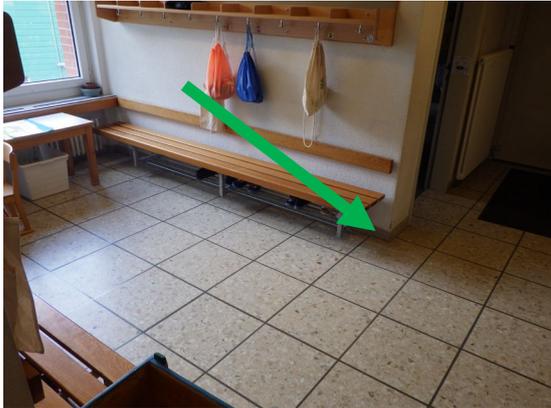
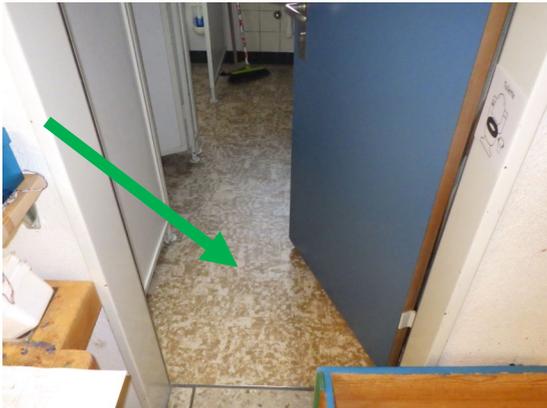
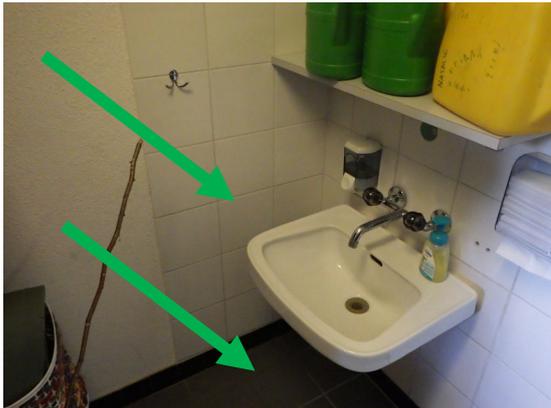
Pos.-Nr.: U1	
Gebäudeseite / Geschoss / Raum	Ost und West / EG / Korridore (Sockelfliesen) West / EG / WC Knaben (Wandfliesen) Ost / EG / WC Mädchen (Bodenfliesen) Ost / EG / Putzraum (Boden- und Wandfliesen)
Betroffenes Material	Fliesenkleber der Wand-, Boden- und Sockelfliesen
Beurteilung Material	Asbestfrei gemäss Analysen
Laborprobe-Nr.	12467/8, 9, 19, 20, 23 (Details siehe Laborprotokoll im Anhang)
Sanierungsdringlichkeit	-
Sanierungsmassnahmen	Kein Handlungsbedarf
Bemerkungen	Uneinheitliche Ergebnisse, die Fliesenkleber der Wandfliesen in beiden Mädchen-WCs (Pos. S1) sowie der Fliesenkleber der Bodenfliesen im Mädchen-WC West (Pos. S2) ist asbesthaltig (siehe Kapitel 3.1)
Entsorgung	Gemäss VVEA; Mischabbruch, VeVA Code 17 01 07

Wandfliesen, WC Knaben, EG West	Boden- und Sockelfliesen, Korridore, EG West und Ost

Bodenfliesen, WC Mädchen, EG Ost	Wand- und Bodenfliesen, Putzraum, EG Ost

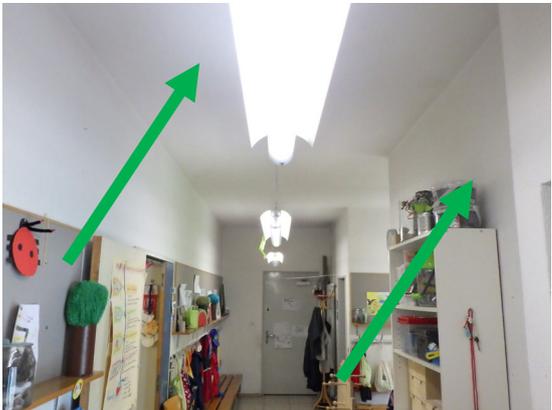
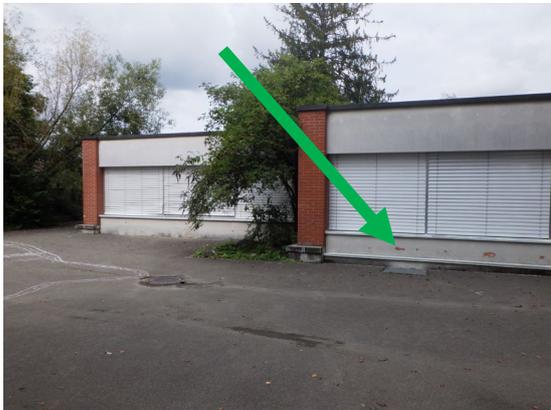
Pos.-Nr.: U2	
Gebäudeseite/ Geschoss / Raum	Ost und West / EG / alle Räume ausser Kindergartenraum (Ost)
Betroffenes Material	Wand- und Deckenputz (Grundputz und Abrieb), Fassadenputz
Beurteilung Material	Asbestfrei gemäss Analyse
Laborprobe-Nr.	12467/1+14, 2+15, 3+15, 4+34, 11+24, 13+27, 16+21, 22+36, 26, 28+35, 33 (Details siehe Laborprotokoll)
Sanierungsdringlichkeit	-
Sanierungsmassnahmen	Kein Handlungsbedarf für die oben aufgeführten Räume bzw. Bauteile
Bemerkungen	Deckenputz vom östlichen Kindergartenraum ist asbesthaltig (Kap. 3.1, Pos. S3).
Entsorgung	Gemäss VVEA; Mischabbruch, VeVA Code 17 01 07
<div style="display: flex; justify-content: space-around;"> <div style="text-align: center;">

<p>Wand- und Deckenputz Korridor</p> </div> <div style="text-align: center;">

<p>Fassadenputz</p> </div> </div>

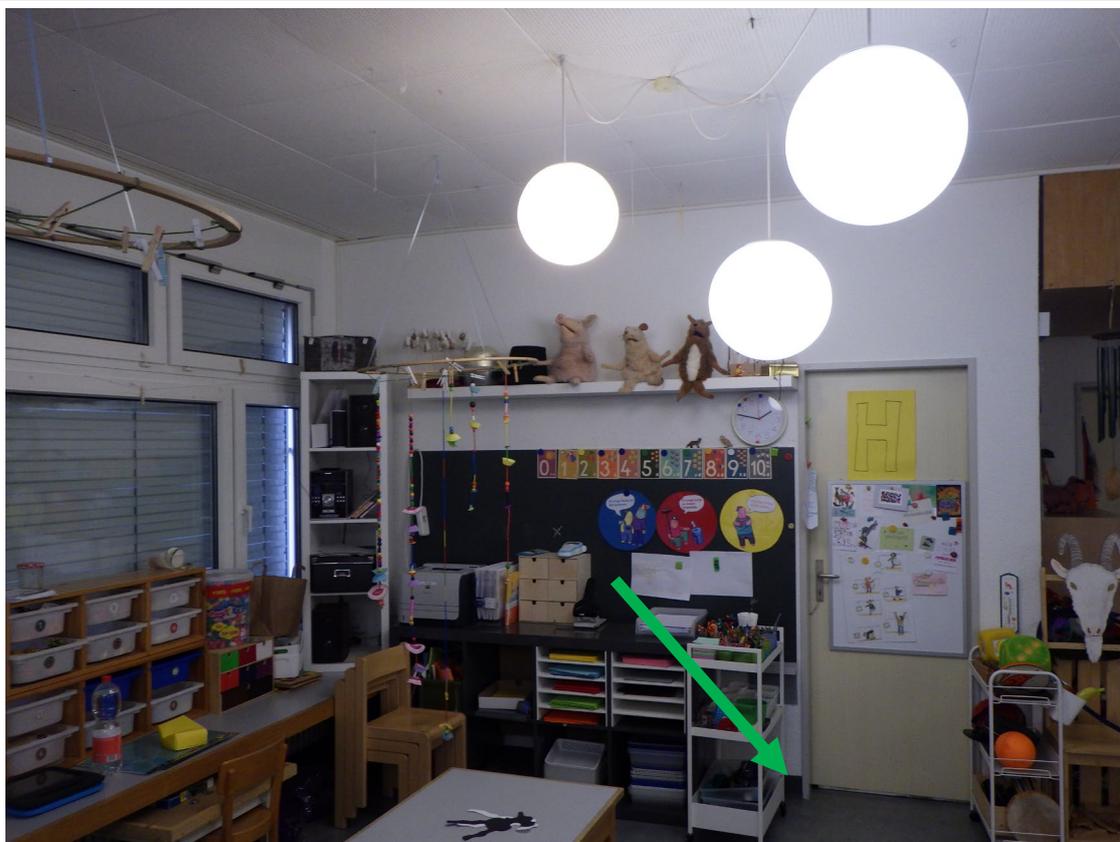
Pos.-Nr.: U3	
Gebäudeseite/ Geschoss / Raum	Ost und West / EG / Geräteraum, Kindergartenraum
Betroffenes Material	Kleber der Sockelleiste
Beurteilung Material	Asbestfrei gemäss Analyse
Laborprobe-Nr.	12467/17
Sanierungsdringlichkeit	-
Sanierungsmassnahmen	Kein Handlungsbedarf
Entsorgung	Gemäss VVEA; das mineralische Bauelement kann als Ganzes recycelt werden, VeVA Code 17 01 07

Sockelleiste mit Kleber

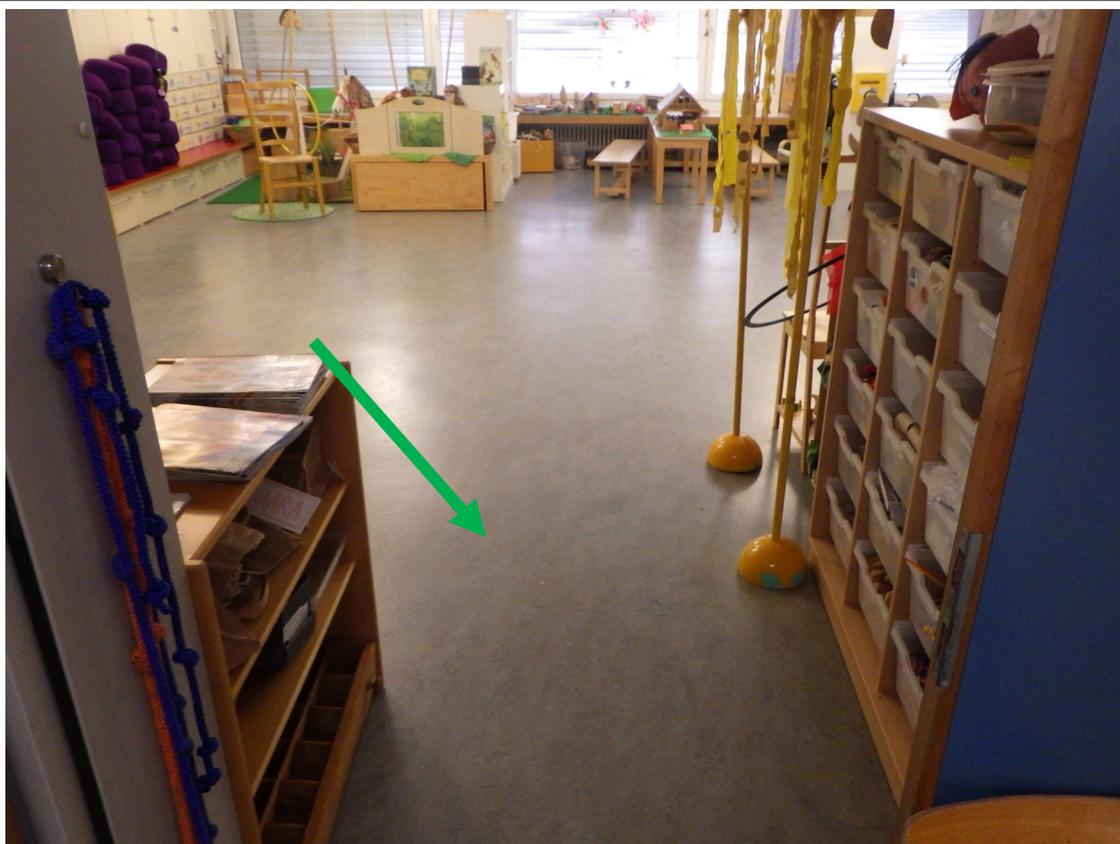
Pos.-Nr.: U4	
Gebäudeseite / Geschoss / Raum	Ost / EG / Geräteraum West / EG / Kindergartenraum
Betroffenes Material	Linoleumboden + Kleber
Beurteilung Material	Asbestfrei gemäss Analyse
Laborprobe-Nr.	12467/12
Sanierungsdringlichkeit	-
Sanierungsmassnahmen	Kein Handlungsbedarf
Entsorgung	Gemäss VVEA; das mineralische Bauelement kann als Ganzes recycelt werden, VeVA Code 17 01 07

Linoleum

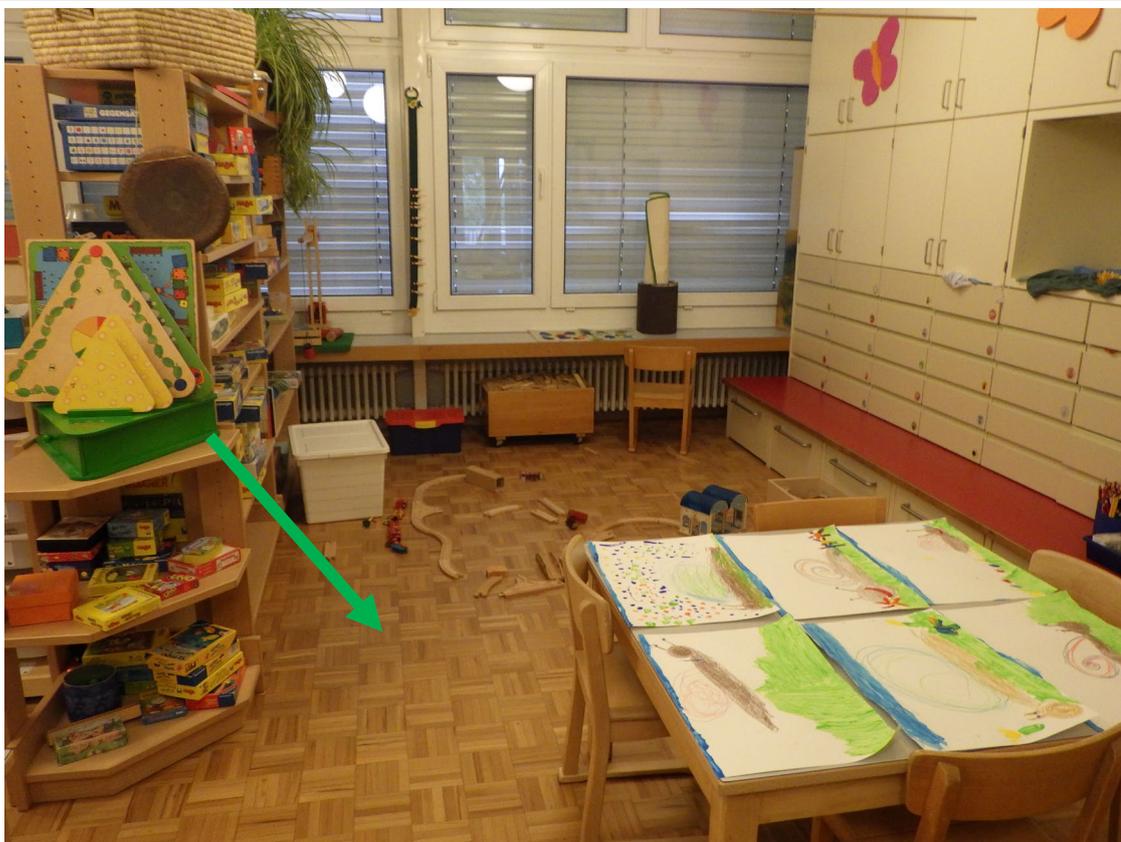
Pos.-Nr.: U5	
Gebäudeseite / Geschoss / Raum	Ost / EG / Kindergartenraum
Betroffenes Material	Mineralischer Parkettkleber
Beurteilung Material	Asbestfrei gemäss Analyse
Laborprobe-Nr.	12467/25
Sanierungsdringlich- keit	-
Sanierungsmassnah- men	Kein Handlungsbedarf
Entsorgung	Gemäss VVEA; das mineralische Bauelement kann als Ganzes recy- celt werden, VeVA Code 17 01 07

Parkettboden

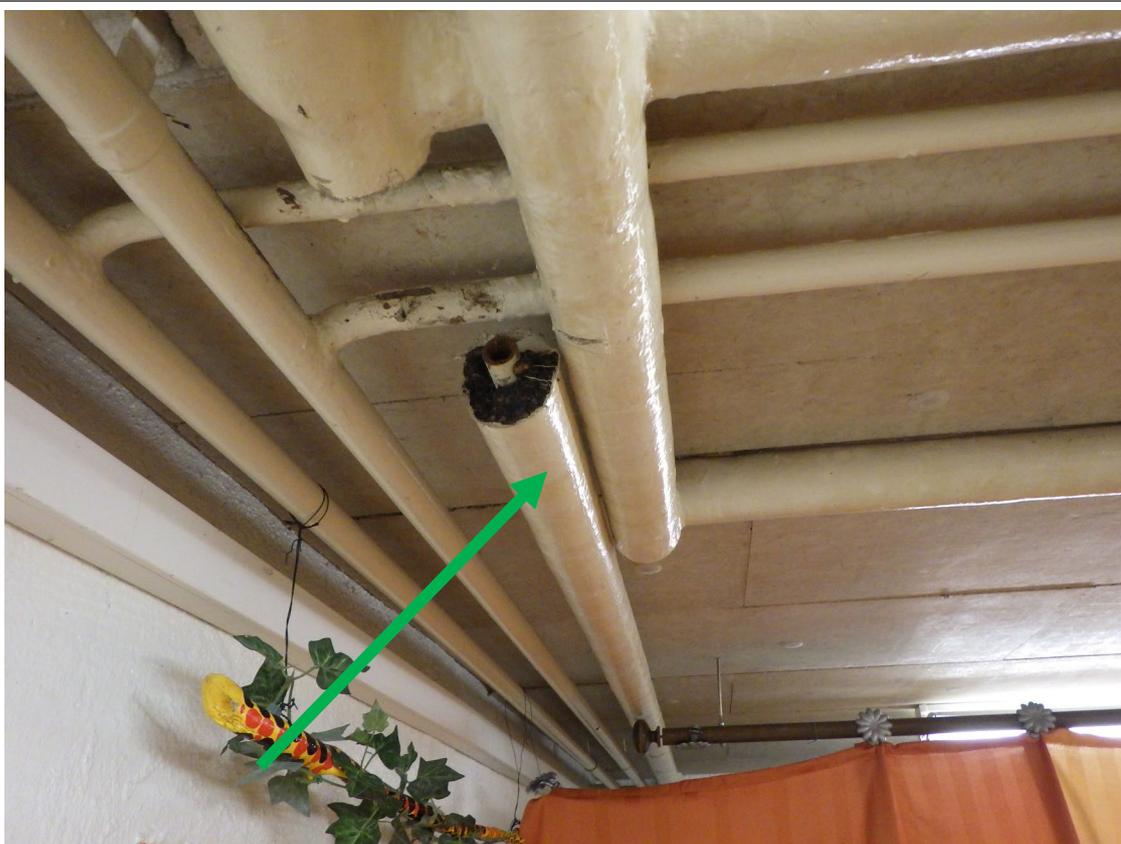
Pos.-Nr.: U6	
Gebäudeseite/ Geschoss / Raum	Ost/ UG / Vorplatz
Betroffenes Material	Gipsmörtel auf Rohrleitungen mit Korkisolation
Beurteilung Material	Asbestfrei gemäss Analyse
Laborprobe-Nr.	12467/30
Sanierungsdringlichkeit	-
Sanierungsmassnahmen	Kein Handlungsbedarf
Bemerkungen	Die Korkisolation ist PAK-haltig (siehe Kap. 3.1, Pos. S6)
Entsorgung	Gemäss VVEA; inkl. Korkisolation - KVA, VeVA Begleitschein notwendig; VeVA Code: 17 06 03 S

Gipsmörtel

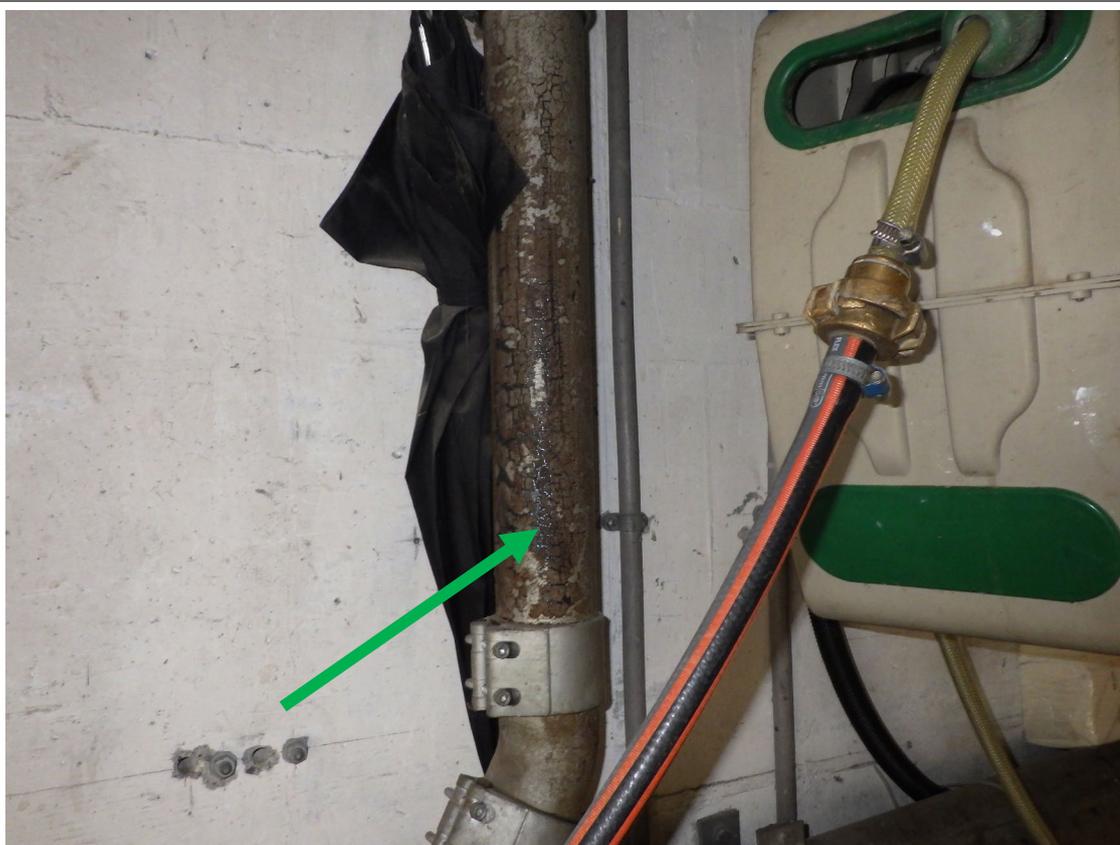
Pos.-Nr.: U7	
Gebäudeseite / Geschoss / Raum	West / UG / Geräteraum
Betroffenes Material	Bituminöser Anstrich auf Rohrleitung
Beurteilung Material	Asbestfrei gemäss Analyse
Laborprobe-Nr.	12467/32
Sanierungsdringlich- keit	-
Sanierungsmassnah- men	Kein Handlungsbedarf
Entsorgung	Gemäss VVEA; PU-Isolation: KVA, VeVA Code 17 06 04; Rohrleitung Metall: Schmelzwerk oder Metallrecycling, VeVA Code 17 04 xy – je nach Metall

Bituminöser Anstrich
