# Gutachten zur Verkehrs- sicherheit einer Esche

Esche  
Zentralstrasse 9  
8610 Uster  
Koordinaten  
2'688'901.14, 1'245'306.33

**BAUMLÄUFER GMBH**  
Sädelstrasse 10  
8498 Gibswil

Daniel Marti, Baumpfleger mit eidg. Fachausweis / Förster HF / CAS Urban Forestry  
16.09.2025

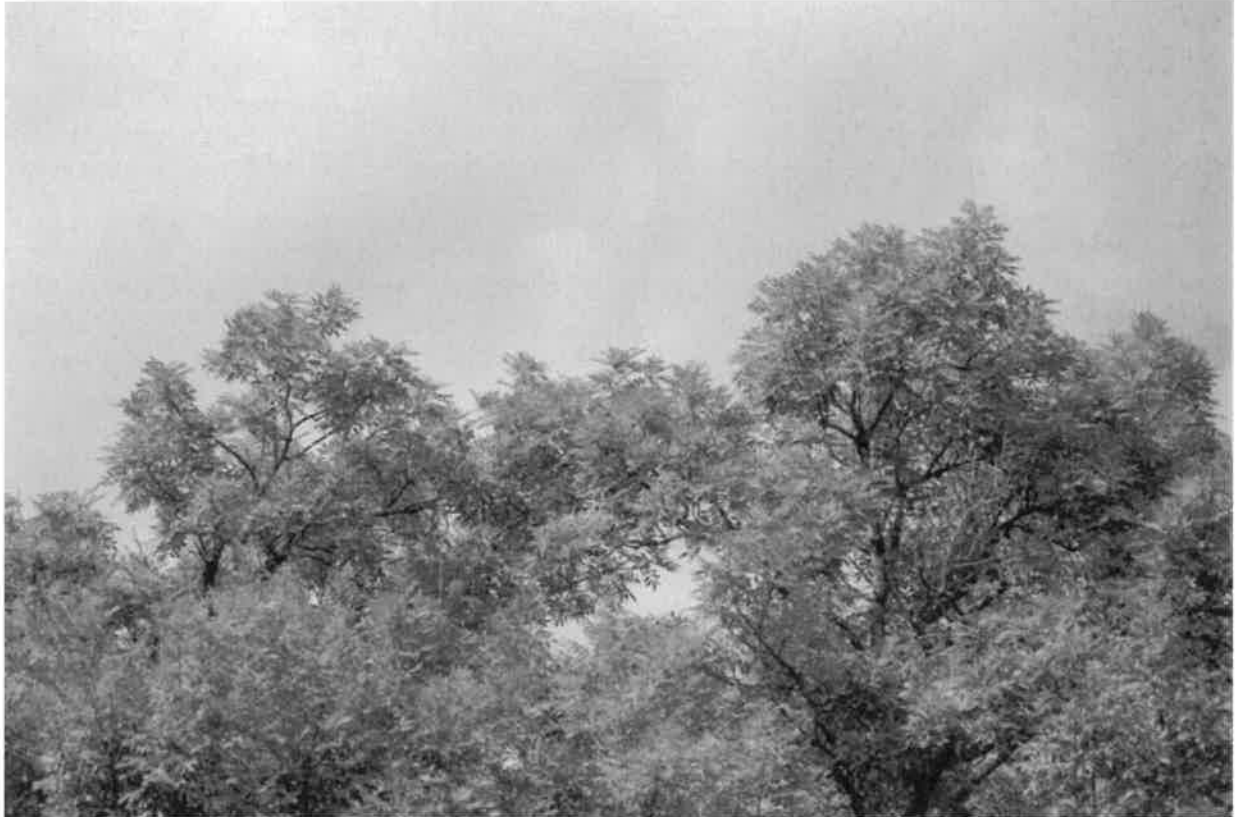
- Tote Feinäste im Kronenmantel
- Abgestorbene Grobäste
- Überlange, bruchgefährdete Äste

*2 Tote Fein- und Grobäste im Kronenmantel*

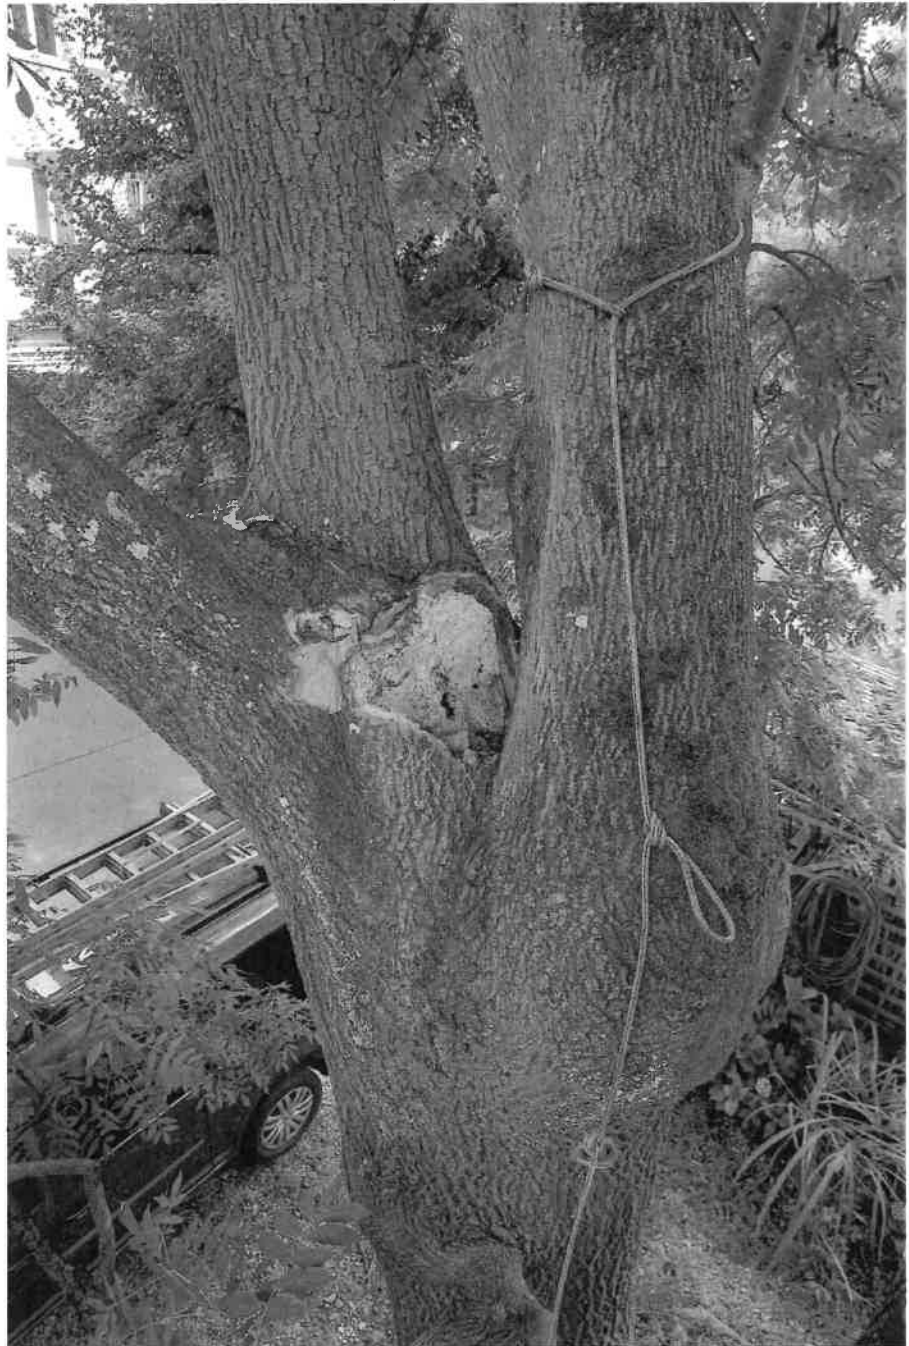
Eine Leistenförmige Wunde erstreckt sich vom Stammfuß bis in den Stammkopf. Sie wurde vom Schuppigen Porling besiedelt. Das Auftreten von Fruchtkörpern veranlasste 2009 die Eigentümerschaft, den Baum durch Fachpersonen kontrollieren zu lassen. Wann das erste Mal Fruchtkörper auftragen, ist ungewiss. Bei einem Gewittersturm im September 2025 ist ein Starkast aus dem Stammkopf ausgebrochen. Fast der ganze Astquerschnitt an der Bruchstelle ist von der Fäule betroffen.

Der Stammkopf wirkt aufgeblasen. Dies ist ein Hinweis darauf, dass der Baum mit verstärktem Wachstum versucht, die Schwachstelle zu stabilisieren.

3 Die Bruchstelle am Stammkopf weist auf eine ausgedehnte Fäule hin, von welcher auch die verbleibenden Starkäste bzw. Stämmlinge betroffen sind.

Die Bruchstelle legt den Schluss nahe, dass sich die Stammhöhlung durch den Stammkopf in die Starkäste fortsetzt und ein kritisches Mass erreicht hat.

**Wir empfehlen, den Baum möglichst schnell zu fällen** und eine Ersatzpflanzung auszuführen. Wir empfehlen, eine grosswachsende, standortgerechte Baumart mit hohe Biodiversitätswert zu wählen. Unter anderen kommen in Frage:

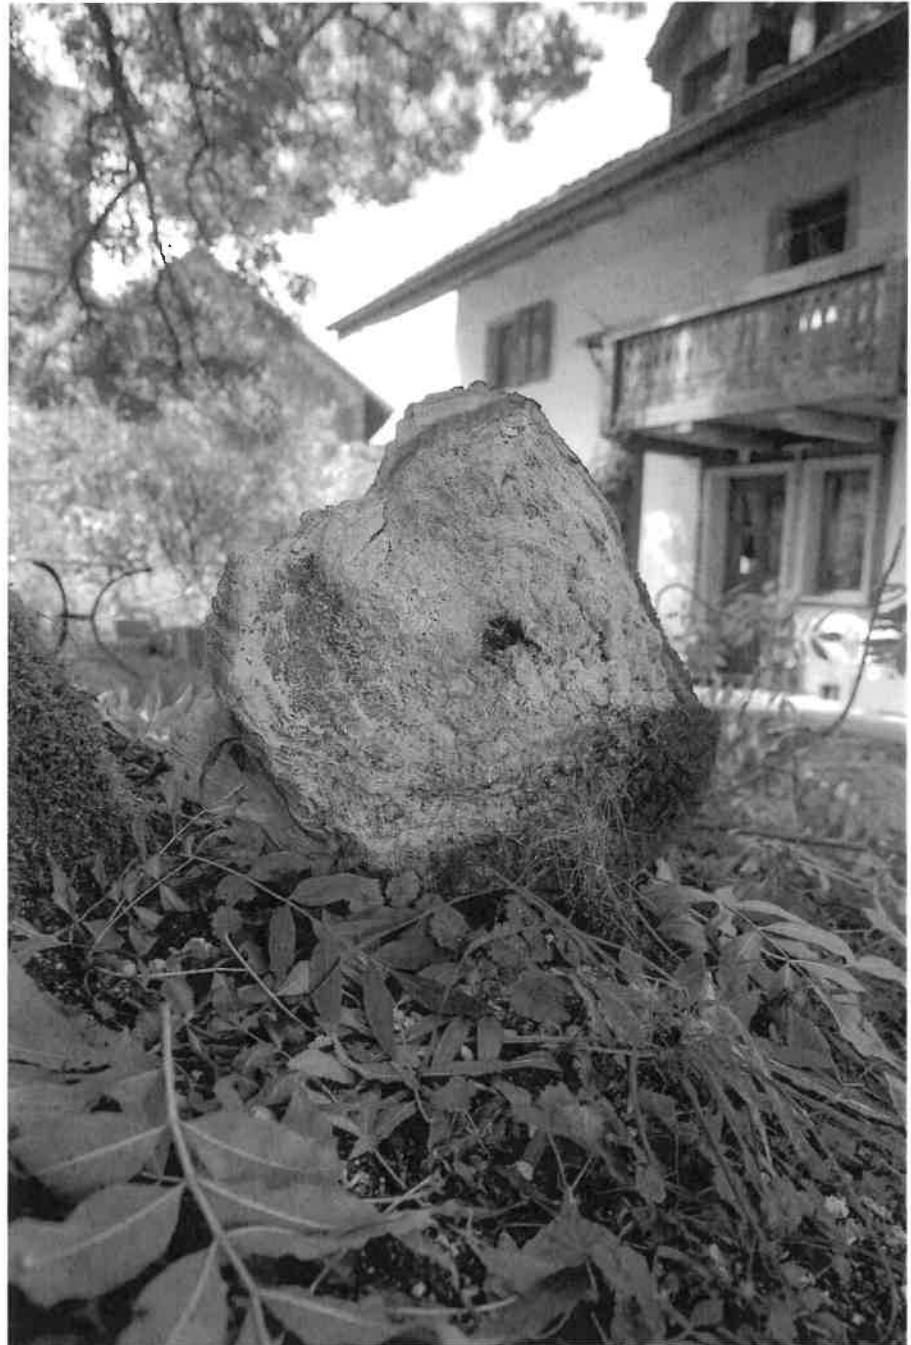
*4 Fast der gesamte Querschnitt des abgebrochenen Starkastes ist von Fäule betroffen.*

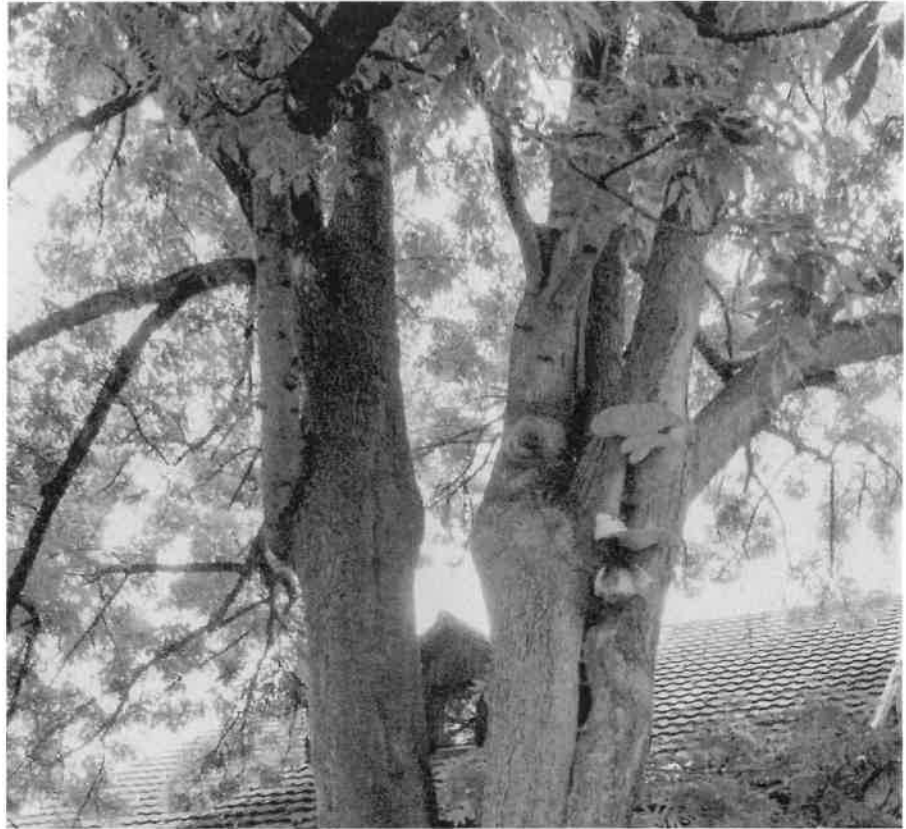
*5 Fruchtkörper des Schuppigen Porlings 2009...*

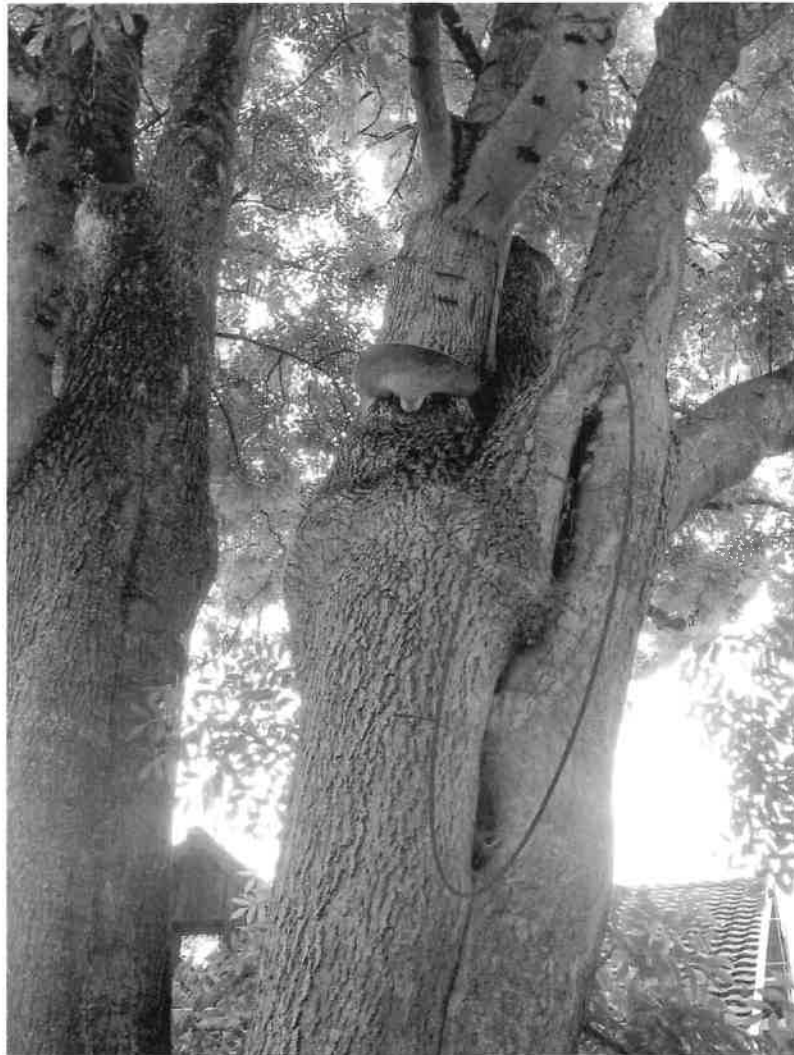
*6 ... und 2013. In der rot eingekreisten Stammhöhlung siedelte sich 2012 ein Bienenschwarm an. In der Folge bildete der Pilz an dieser Stelle für einige Jahre keine Fruchtkörper mehr.*

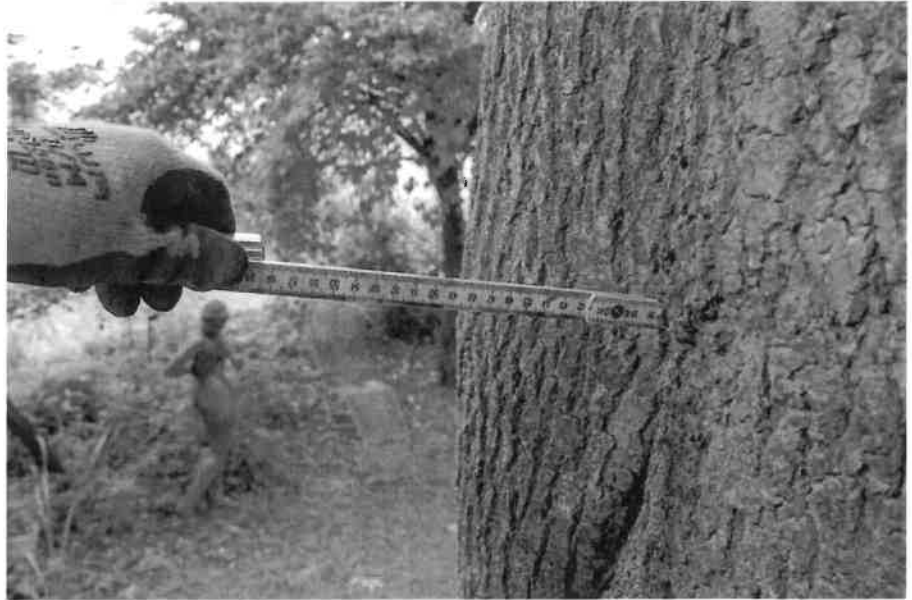
Der südliche Stämmling weist direkt unterhalb des Stammkopfes ebenfalls eine Verdickung auf, die auf ein Kompensationswachstum, verursacht durch einen Holzabbau, hinweisen könnte. Bisher sind an diesem Stämmling noch keine Fruchtkörper aufgetreten.

*7 Direkt unter dem Stammkopf ist die Höhlung mindestens 38 cm tief.*

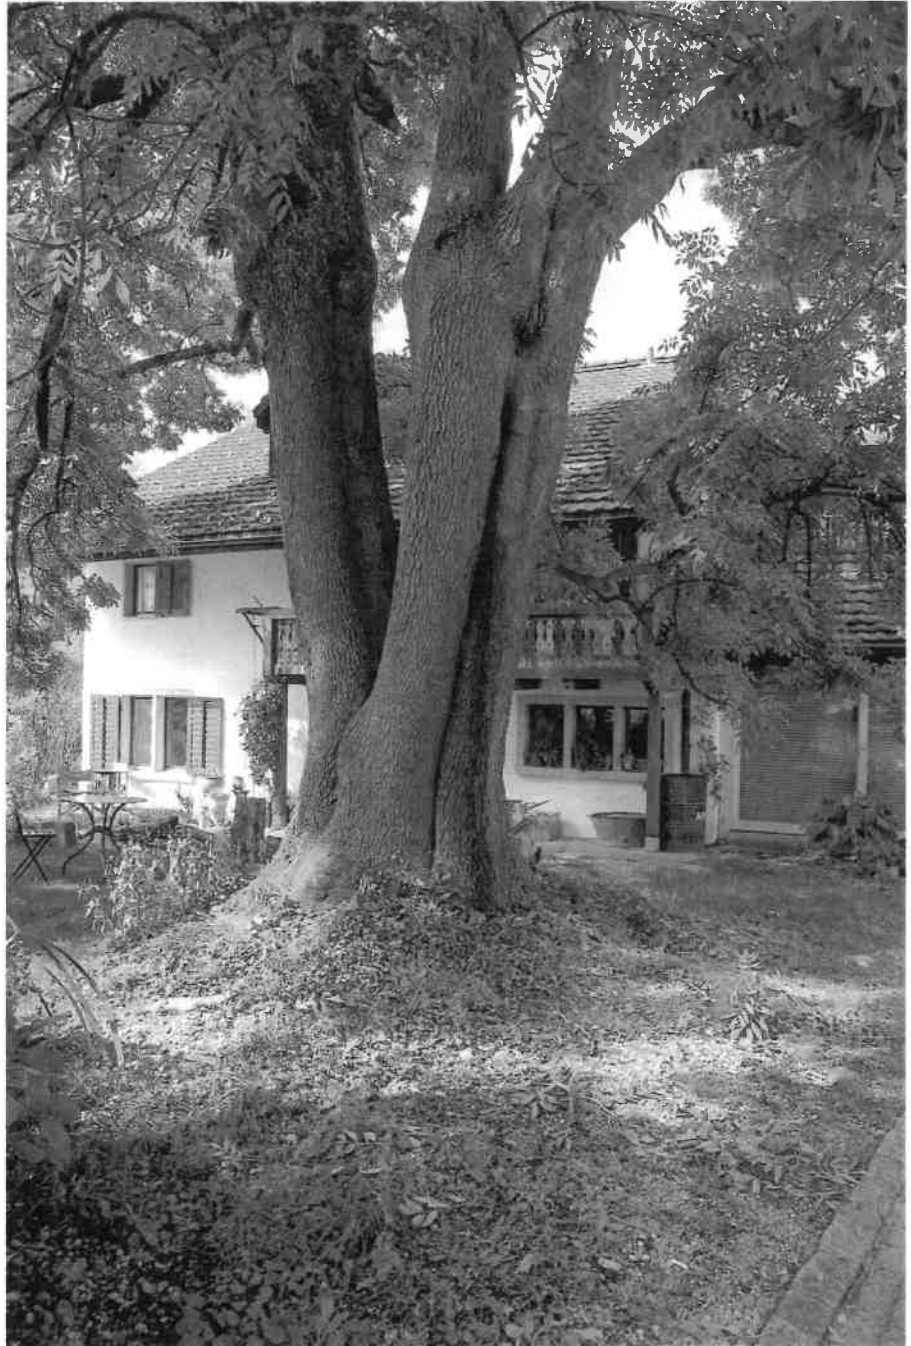
Der nördliche der beiden Stämmlinge erlitt vor mehreren Jahrzehnten einen Feuerschaden. Der Baum konnte die Wunde auf einer grösseren Strecke überwallen. Beim Abklopfen mit dem Schonhammer ist ein deutlich hohles Geräusch über die ganze Stammlänge zu hören. Direkt unter dem Stammkopf lässt sich ein Meter problemlos fast 40 cm tief in die Höhlung schieben.

*8 Eine Wunde erstreckt sich vom Stammfuss bis in den Stammkopf. Sie soll auf ein Feuer zurückzuführen sein.*

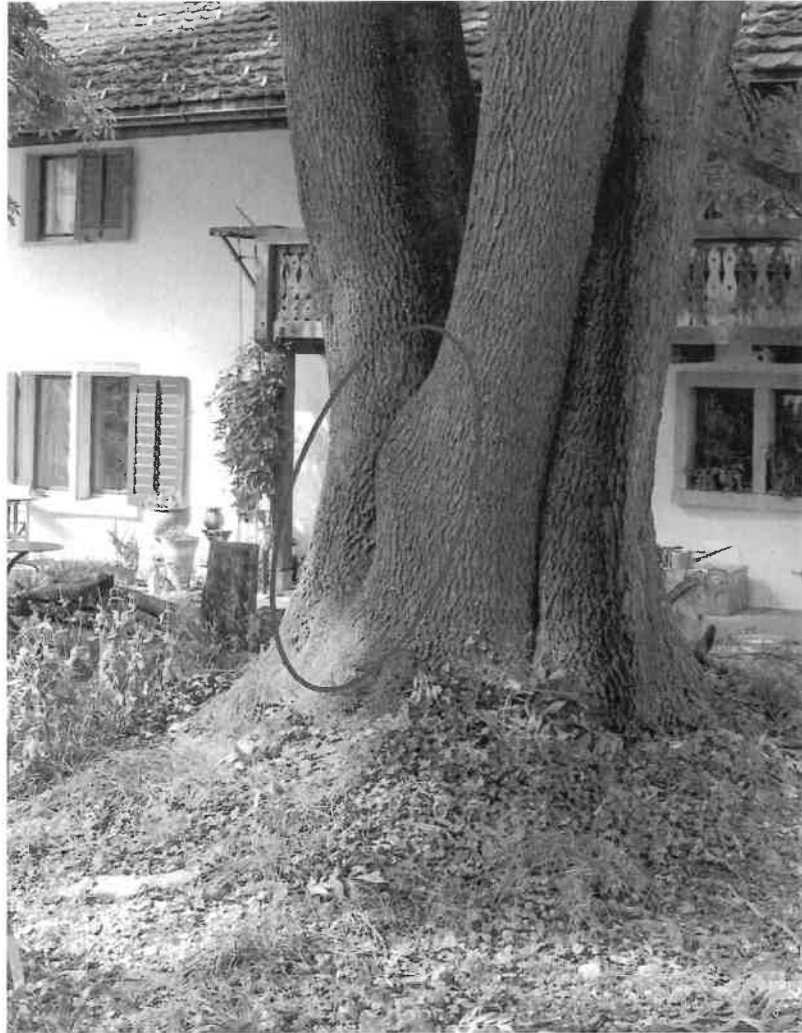
- Die Vergabelung der beiden Stämmlinge weist eingewachsene Rinde auf. Aus statischer Sicht bedeutet dies eine Schwachstelle.

9 Die beiden Stämmlinge sind nicht optimal miteinander verwachsen.

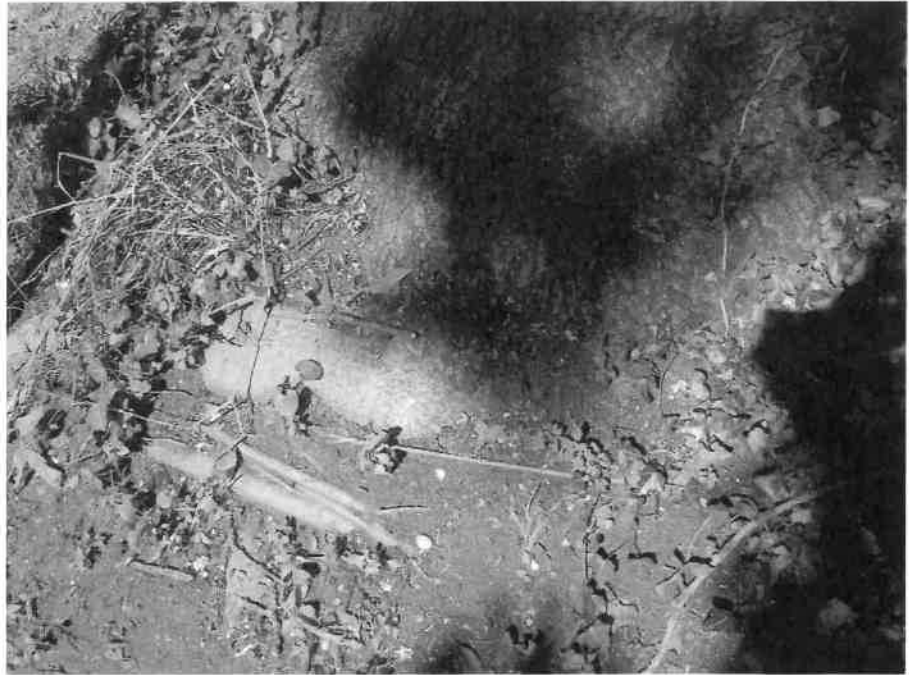
Der Baum hat vor längerer Zeit Adventivwurzeln gebildet. Dies geschieht oft dann, wenn ursprüngliche Wurzeln abgestorben sind. Der Baum versucht dadurch, die verlorenen Wurzeln zu ersetzen.

*10 Würgewurzeln und Adventivwurzeln können Hinweis für einen alten Wurzelschaden sein.*

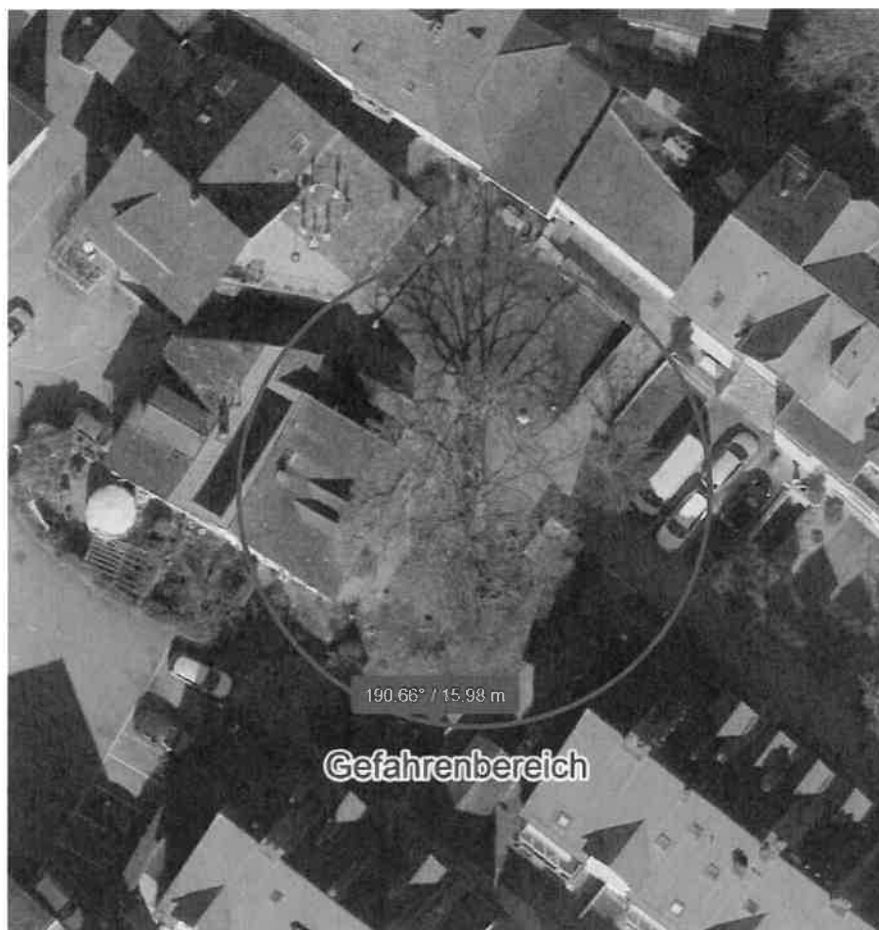
11 Gefahrenbereich

Die Fallrichtung der bis zu 16 m langen Starkäste ist nicht vorhersehbar. Der Gefahrenbereich wird darum als Kreis um den Baum mit 16 m Radius festgelegt. Im Gefahrenbereich befinden sich Häuser, Parkähnliche Gärten, Parkplätze und der obere Farbweg, welcher von Fussgänger\*innen häufig benutzt wird. Das Schadenpotential ist als Hoch zu bezeichnen. Im Versagensfall ist mit hohem Sachschaden zu rechnen. Personenschäden sind möglich.

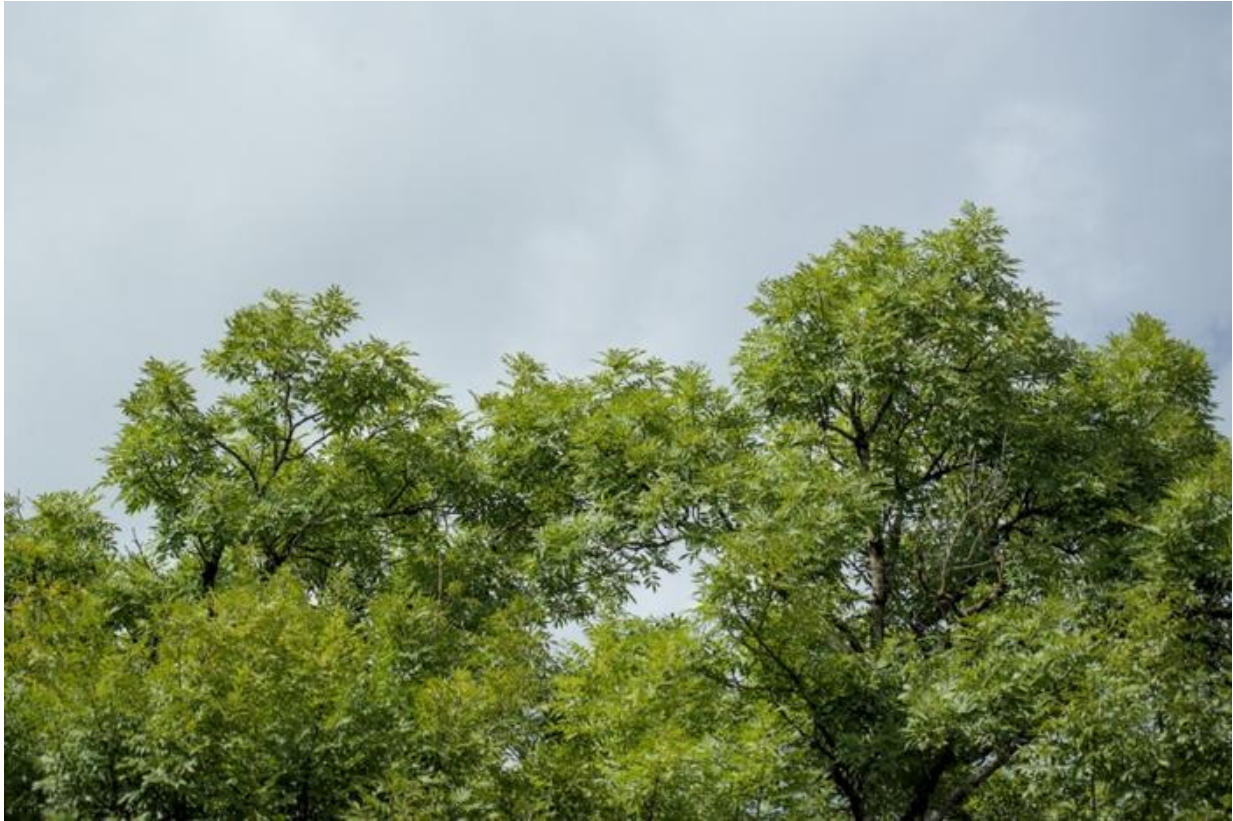
- Tote Feinäste im Kronenmantel
- Abgestorbene Grobäste
- Überlange, bruchgefährdete Äste

*2 Tote Fein- und Grobäste im Kronenmantel*

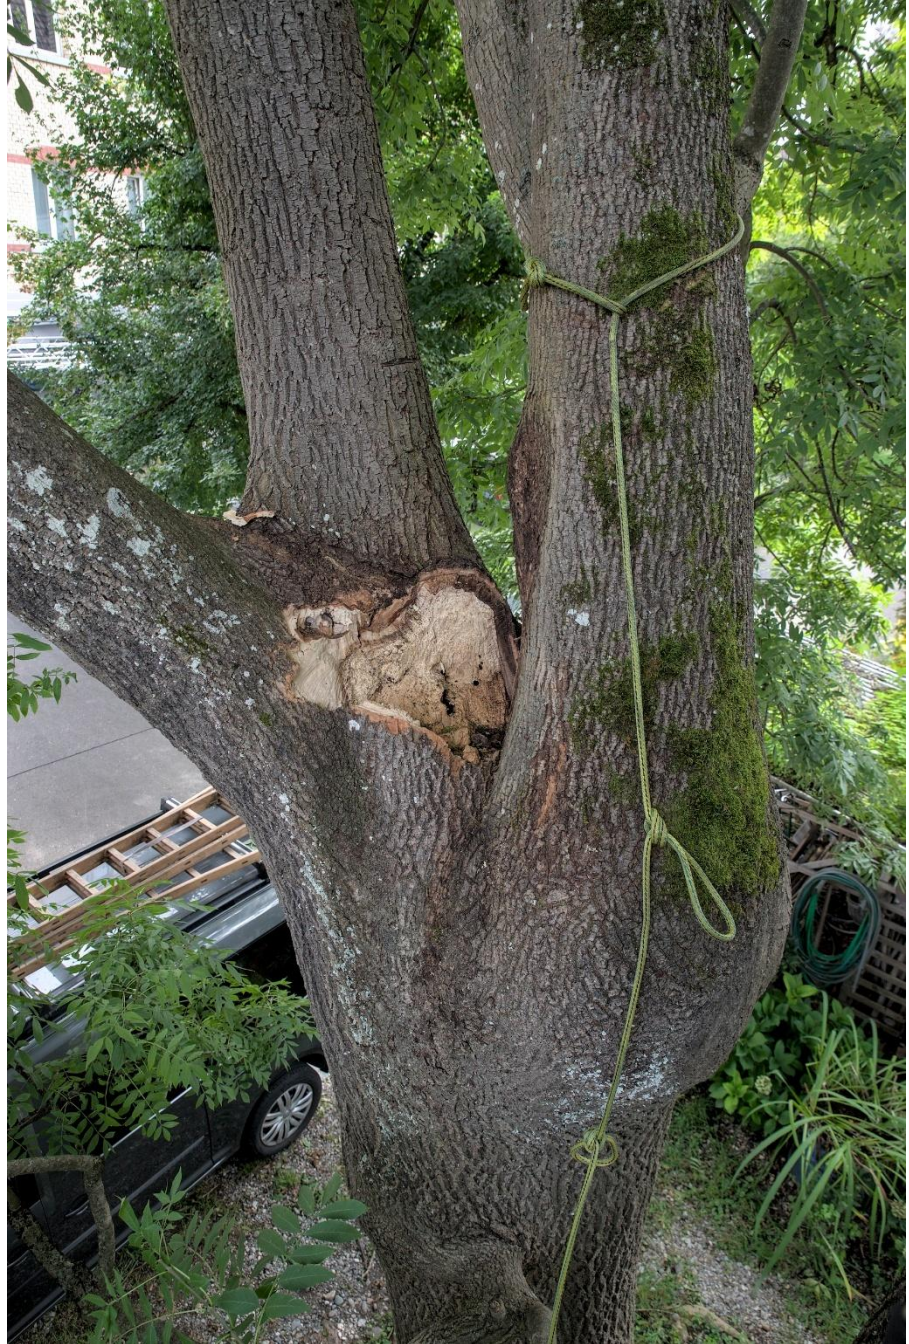
Eine Leistenförmige Wunde erstreckt sich vom Stammfuß bis in den Stammkopf. Sie wurde vom Schuppigen Porling besiedelt. Das Auftreten von Fruchtkörpern veranlasste 2009 die Eigentümerschaft, den Baum durch Fachpersonen kontrollieren zu lassen. Wann das erste Mal Fruchtkörper auftragen, ist ungewiss. Bei einem Gewittersturm im September 2025 ist ein Starkast aus dem Stammkopf ausgebrochen. Fast der ganze Astquerschnitt an der Bruchstelle ist von der Fäule betroffen.

Der Stammkopf wirkt aufgeblasen. Dies ist ein Hinweis darauf, dass der Baum mit verstärktem Wachstum versucht, die Schwachstelle zu stabilisieren.

*3 Die Bruchstelle am Stammkopf weist auf eine ausgedehnte Fäule hin, von welcher auch die verbleibenden Starkäste bzw. Stämmlinge betroffen sind.*

Die Bruchstelle legt den Schluss nahe, dass sich die Stammhöhle durch den Stammkopf in die Starkäste fortsetzt und ein kritisches Mass erreicht hat.

**Wir empfehlen, den Baum möglichst schnell zu fällen** und eine Ersatzpflanzung auszuführen. Wir empfehlen, eine grosswachsende, standortgerechte Baumart mit hoher Biodiversitätswert zu wählen. Unter anderen kommen in Frage:

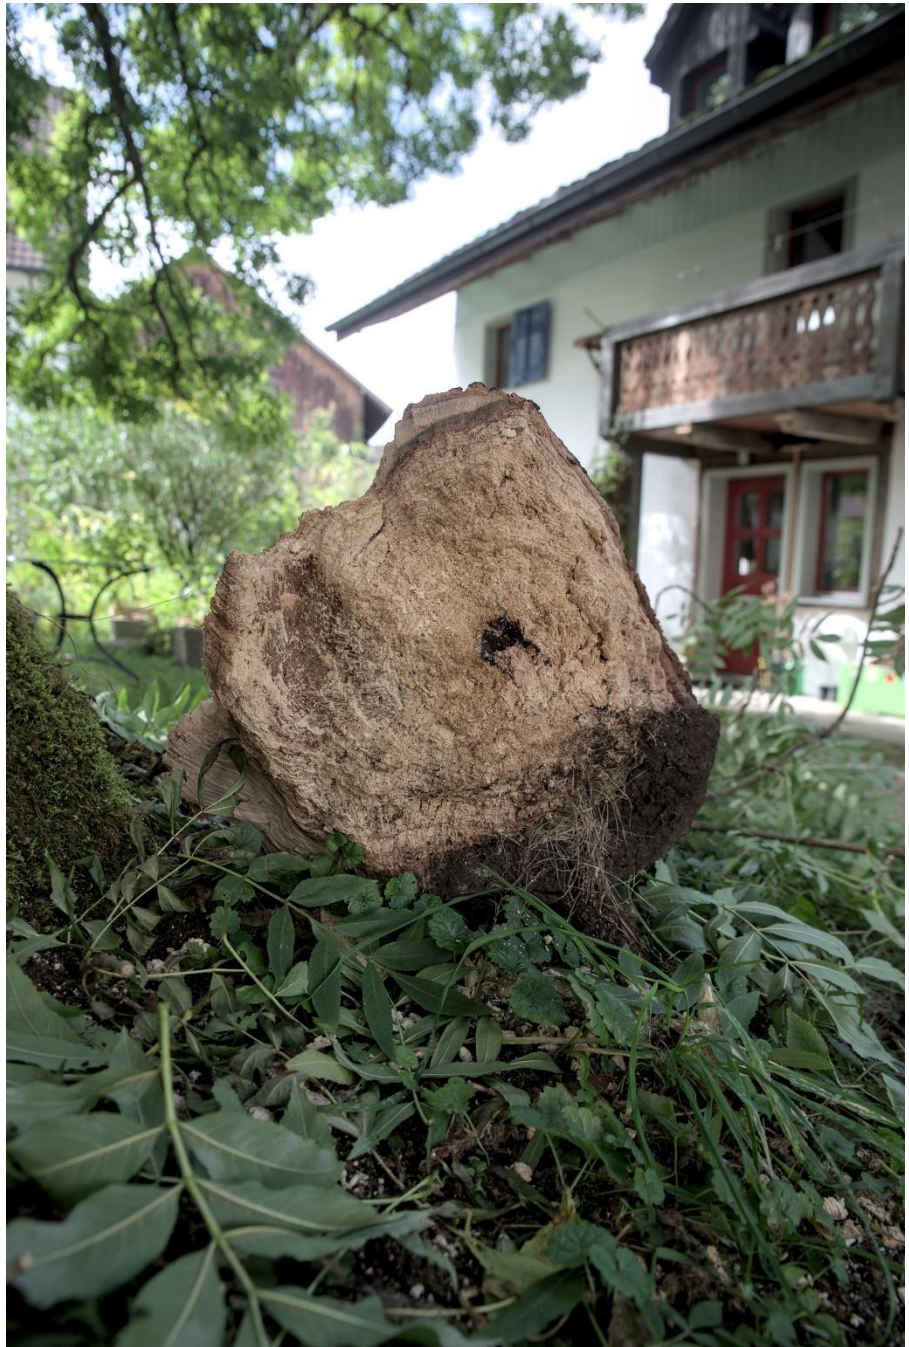
*4 Fast der gesamte Querschnitt des abgebrochenen Starkastes ist von Fäule betroffen.*

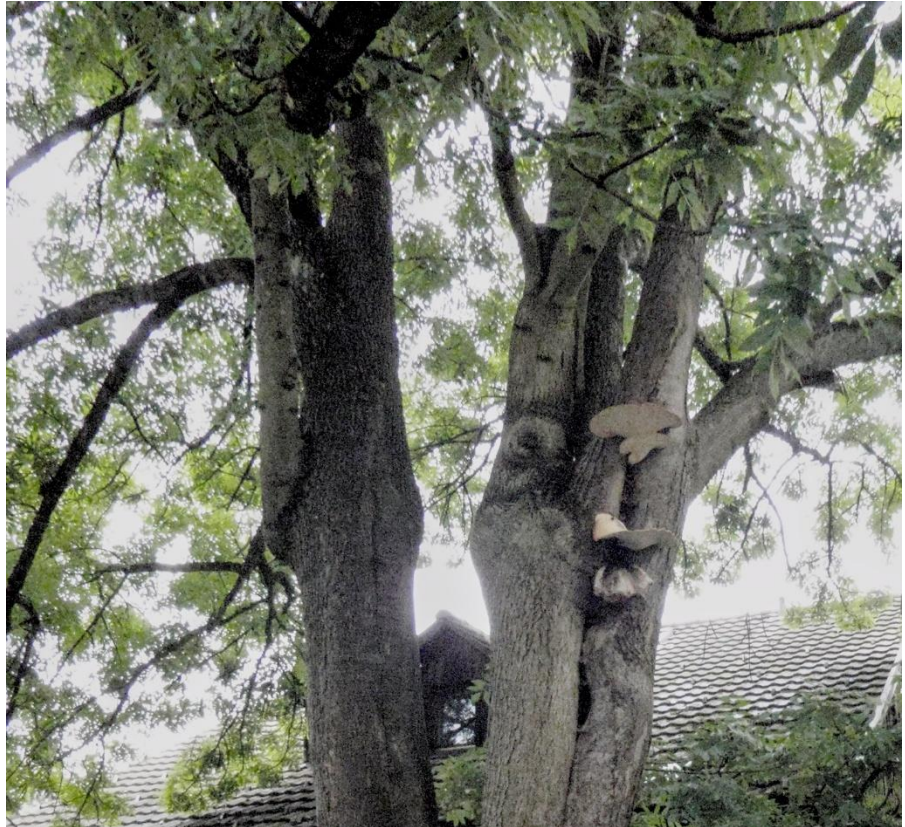
*5 Fruchtkörper des Schuppigen Porlings 2009...*

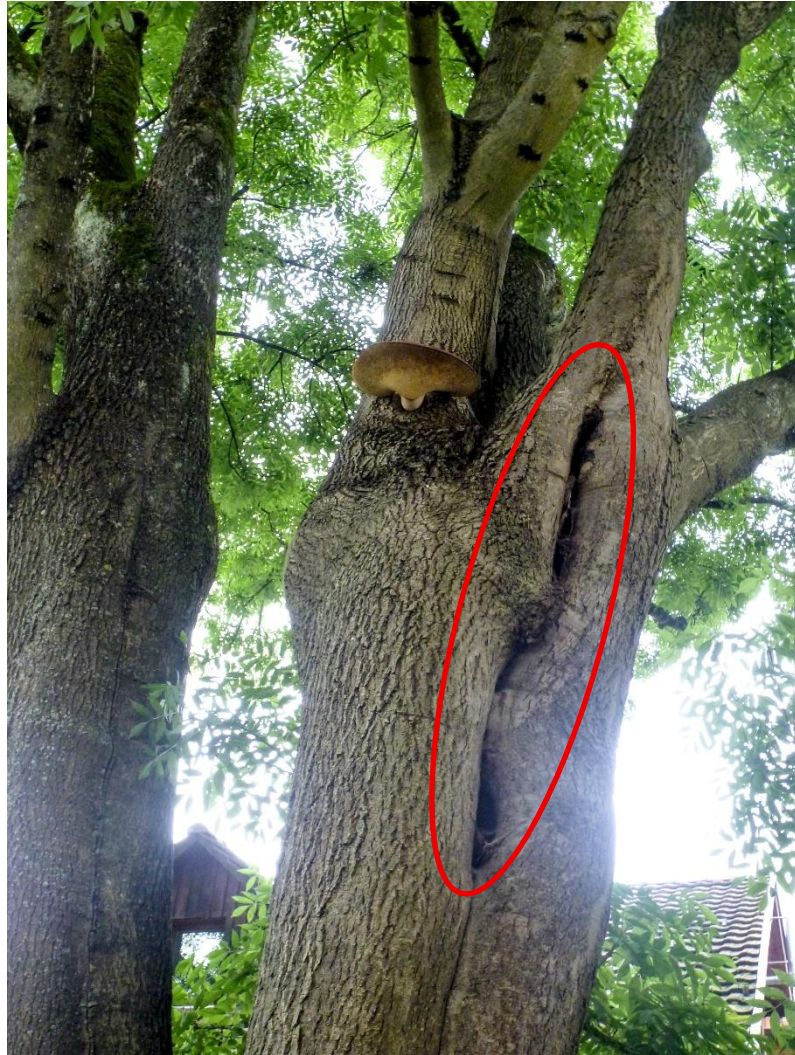
*6 ... und 2013. In der rot eingekreisten Stammhöhle siedelte sich 2012 ein Bienenschwarm an. In der Folge bildete der Pilz an dieser Stelle für einige Jahre keine Fruchtkörper mehr.*

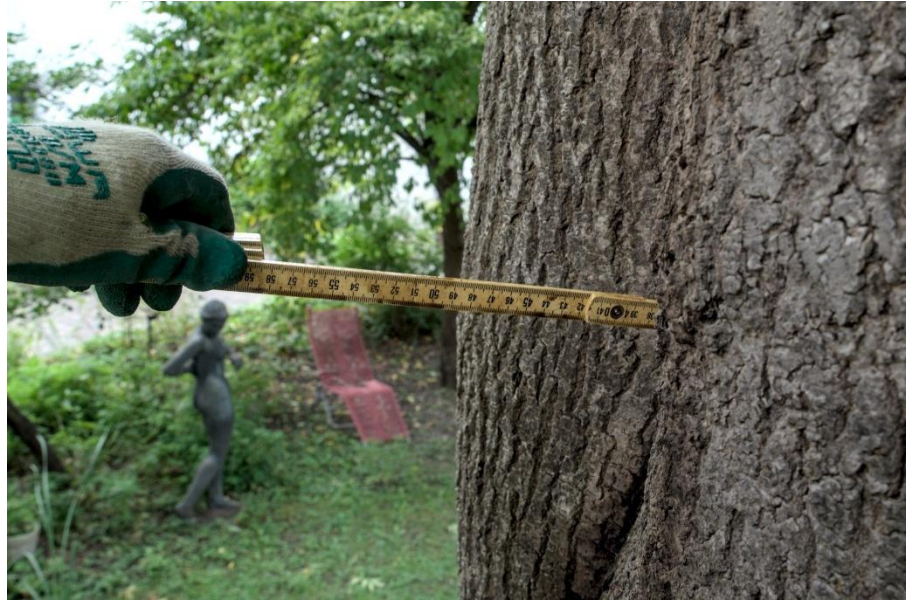
Der südliche Stämmling weist direkt unterhalb des Stammkopfes ebenfalls eine Verdickung auf, die auf ein Kompensationswachstum, verursacht durch einen Holzabbau, hinweisen könnte. Bisher sind an diesem Stämmling noch keine Fruchtkörper aufgetreten.

*7 Direkt unter dem Stammkopf ist die Höhlung mindestens 38 cm tief.*

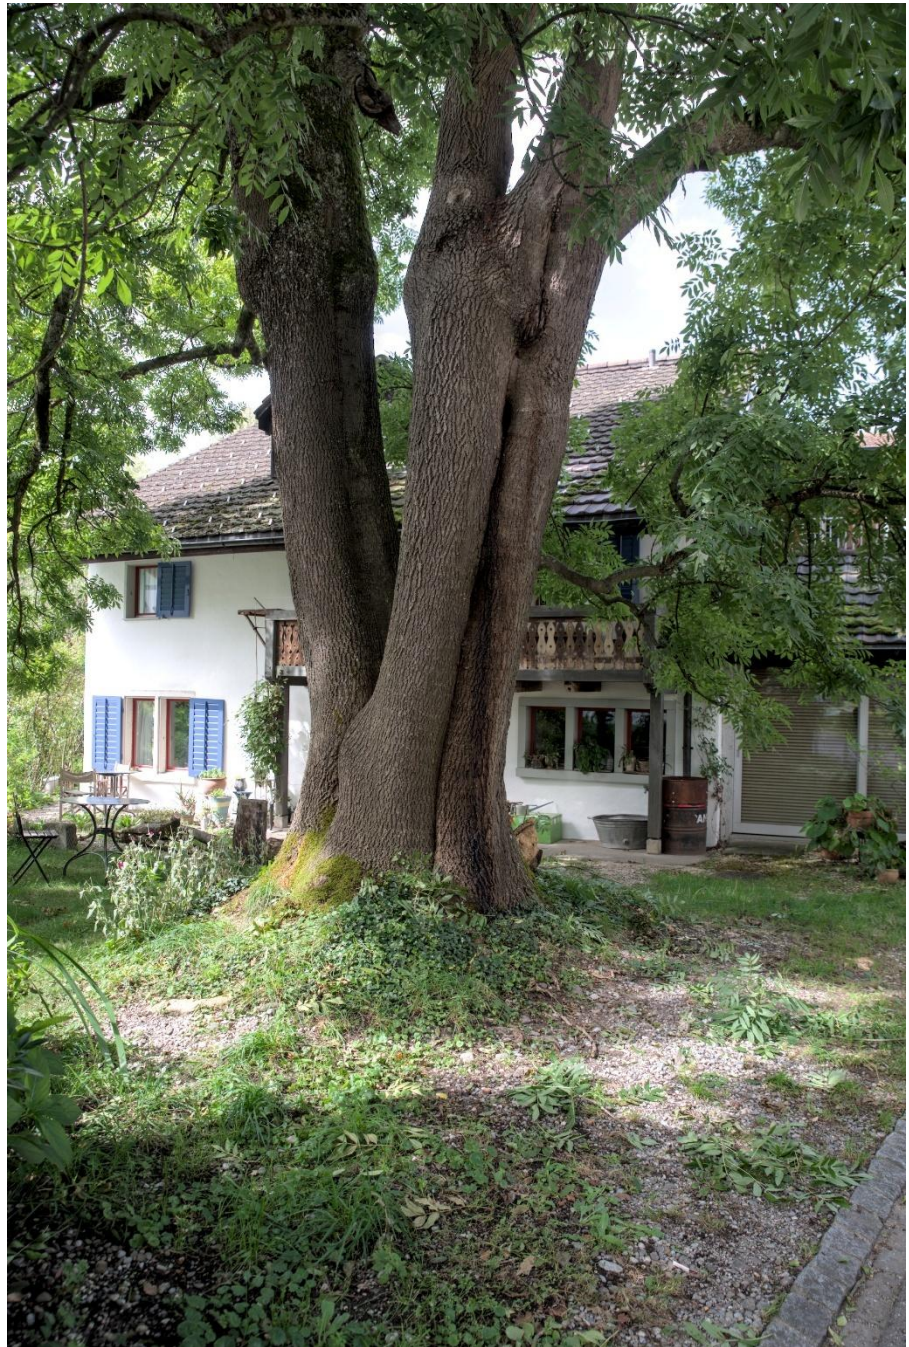
Der nördliche der beiden Stämmlinge erlitt vor mehreren Jahrzehnten einen Feuerschaden. Der Baum konnte die Wunde auf einer grösseren Strecke überwallen. Beim Abklopfen mit dem Schonhammer ist ein deutlich hohles Geräusch über die ganze Stammlänge zu hören. Direkt unter dem Stammkopf lässt sich ein Meter problemlos fast 40 cm tief in die Höhle schieben.

*8 Eine Wunde erstreckt sich vom Stammfuss bis in den Stammkopf. Sie soll auf ein Feuer zurückzuführen sein.*

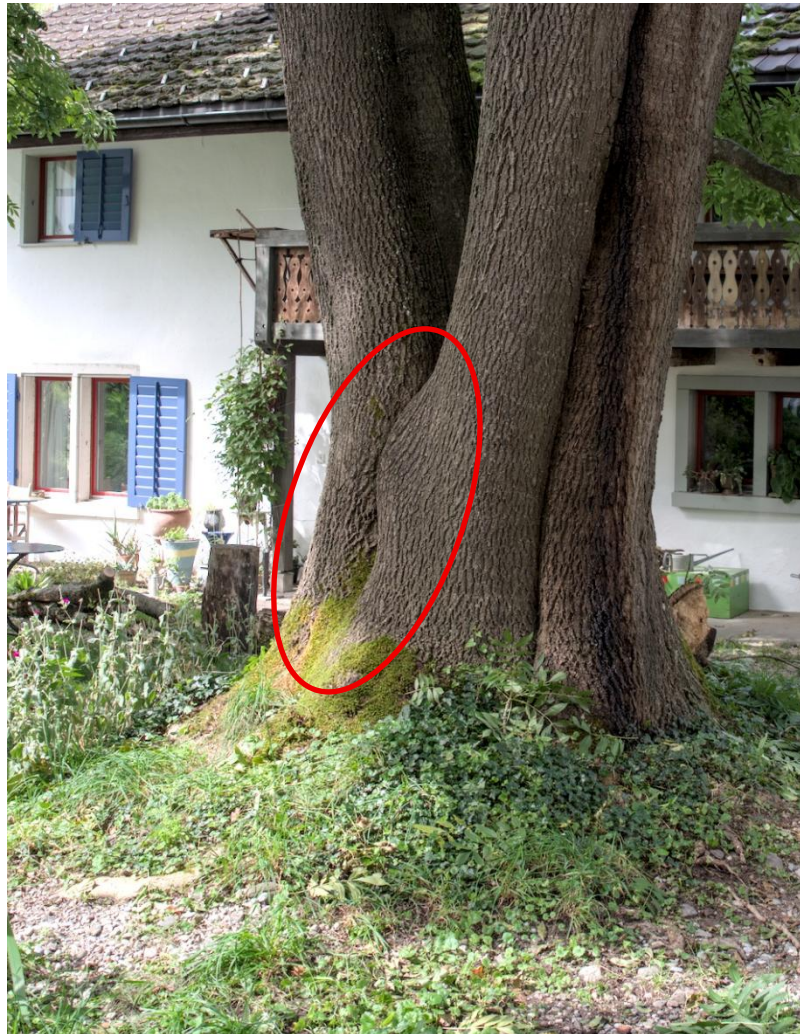
- Die Vergabelung der beiden Stämmlinge weist eingewachsene Rinde auf. Aus statischer Sicht bedeutet dies eine Schwachstelle.

9 Die beiden Stämmlinge sind nicht optimal miteinander verwachsen.

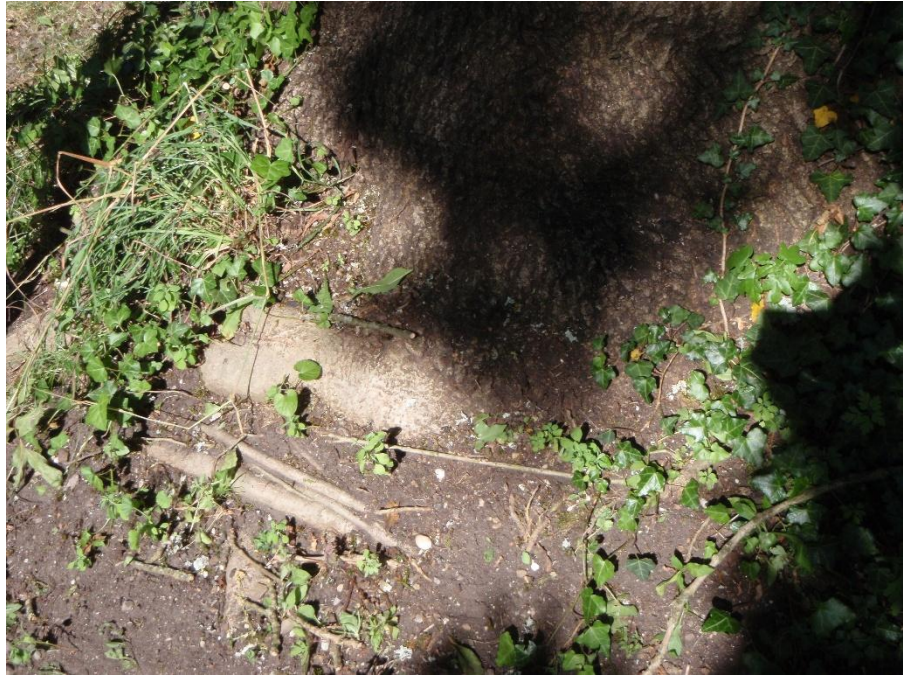
Der Baum hat vor längerer Zeit Adventivwurzeln gebildet. Dies geschieht oft dann, wenn ursprüngliche Wurzeln abgestorben sind. Der Baum versucht dadurch, die verlorenen Wurzeln zu ersetzen.

*10 Würge- und Adventivwurzeln können Hinweis für einen alten Wurzelschaden sein.*

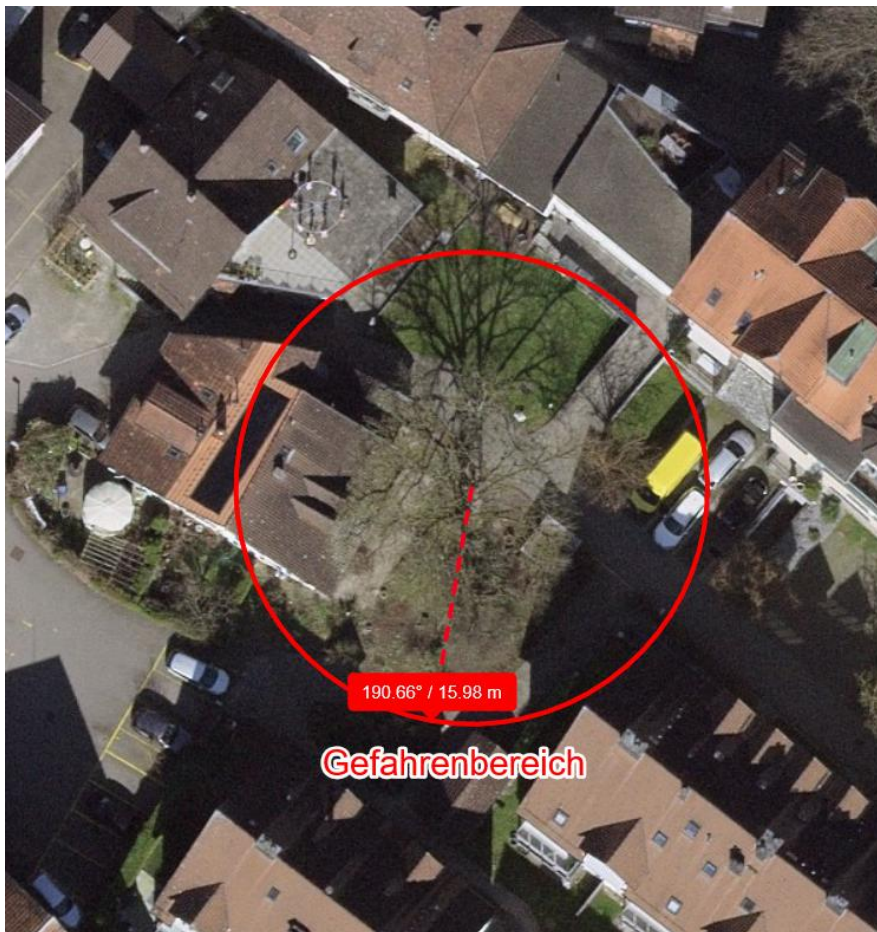
11 Gefahrenbereich

Die Fallrichtung der bis zu 16 m langen Starkäste ist nicht vorhersehbar. Der Gefahrenbereich wird darum als Kreis um den Baum mit 16 m Radius festgelegt. Im Gefahrenbereich befinden sich Häuser, Parkähnliche Gärten, Parkplätze und der obere Farbweg, welcher von Fussgänger\*innen häufig benutzt wird. Das Schadenpotential ist als Hoch zu bezeichnen. Im Versagensfall ist mit hohem Sachschaden zu rechnen. Personenschäden sind möglich.
