# Baugesuch

## Liegenschaftsareal Seestrasse 108, 8610 Uster

### Baumbeurteilung, Zustandsbericht

Datum: 10. August 2026  
Sachbearbeiter: Severin Signer, Baumpflegespezialist mit eidg. Fachausweis

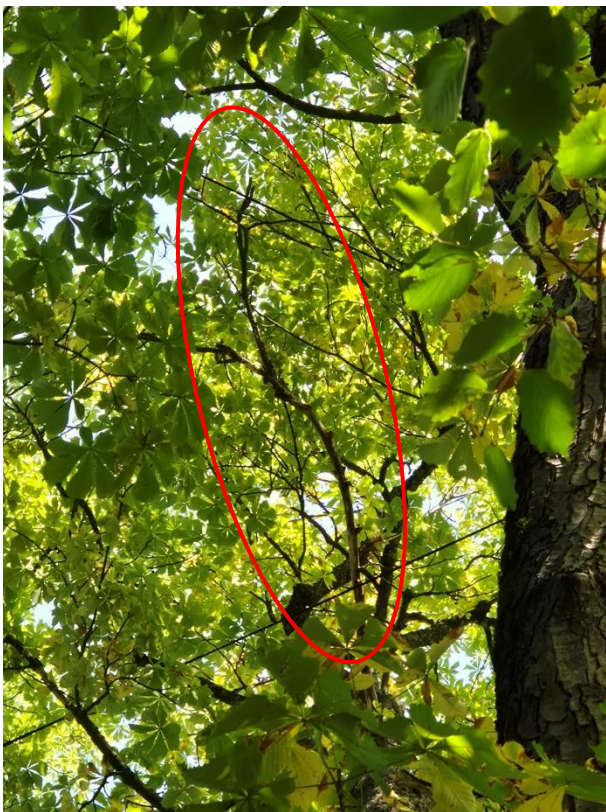
Abbildung 3 03.08.2026

- . erfolgte Schnittmassnahmen
- . dürre Schwach- bis Starkäste
- . ausladende Einzeläste
- . Kronensicherung

Dürräste und Scheueräste sowie Äste mit üppiger Ausladung sind erhöht bruchanfällig. Bei durchschnittlicher Witterungseinwirkung (Sturm, Nassschnee) reduziert sich die Belastbarkeit infolgedessen stark. Die Stabilität der Baumkrone wird aufgrund erkennbarer Benachteiligungsmerkmale als gefährdet beurteilt.

Dürräste sind erhöht bruchanfällig.  
Die Bruchsicherheit der Rosskastanie ist  
infolgedessen gefährdet.

- . Baumfällung mit Ersatzbepflanzung

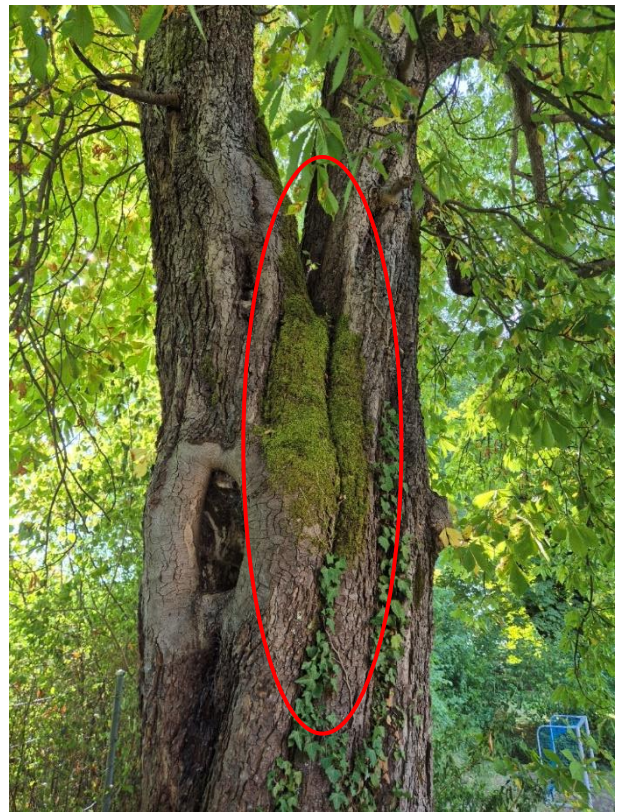
Abbildung 4 03.08.2026

Rindeneinschluss an den Stammverzweigungen verursacht eine wesentliche Stabilitätsschwächung. Die Bruchfestigkeit des Baumes ist infolge Fäulnisentwicklung bei freigelegtem Holzkörper gefährdet. Die Stabilität des Baumstammes wird aufgrund erkennbarer Benachteiligungsmerkmale als gefährdet beurteilt.

Stammverzweigung mit eingewachsener  
Rinde signalisieren eine erhöhte  
Bruchgefahr.

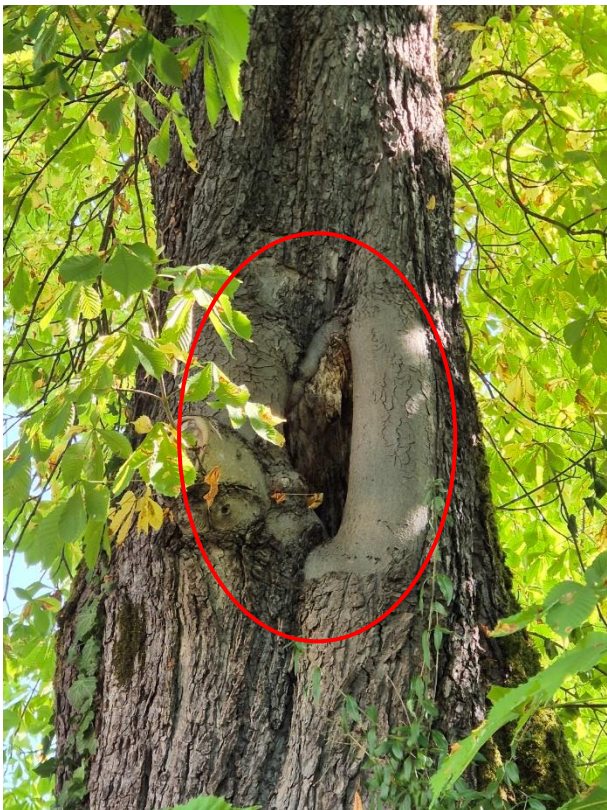
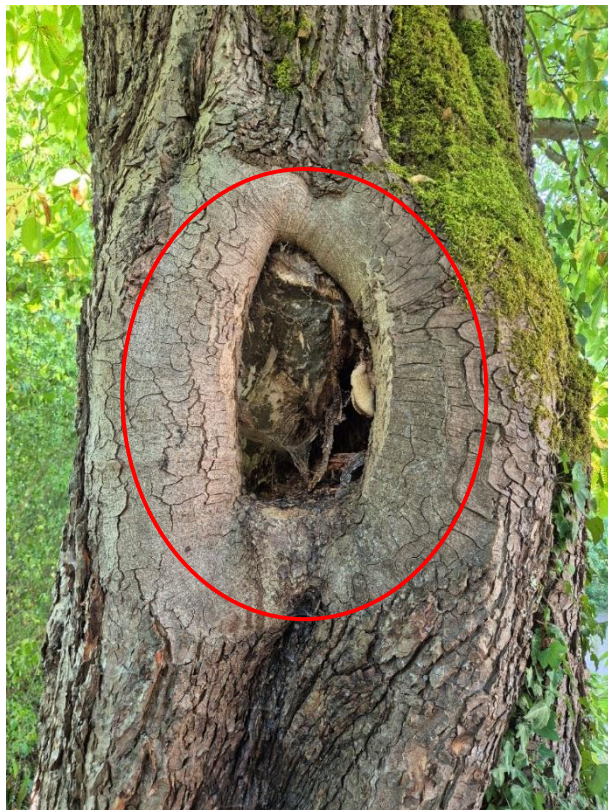
Abbildung 6 03.08.2026

- . alte Astungswunden, teilweise mit Fäulnis
- . markant ausgebildete Wurzelanläufe
- . Stammneigung in südwestliche Richtung
- . Stammverzweigungen mit eingewachsener Rinde
- . Fäulnisentwicklung im Stammbereich auf einer Höhe von 2.5m über Terrainniveau

Fäulnisentwicklung im Stammbereich verursacht eine Schwächung der Bruchsicherheit und somit eine erhöhte Gefährdung auf die unmittelbare Umgebung.
