## Neubau Brunnenstrasse 24, Uster ZH

# Bauschadstoffbericht

Untersuchung vor Rückbau

Version 1.0 vom 19.03.2026

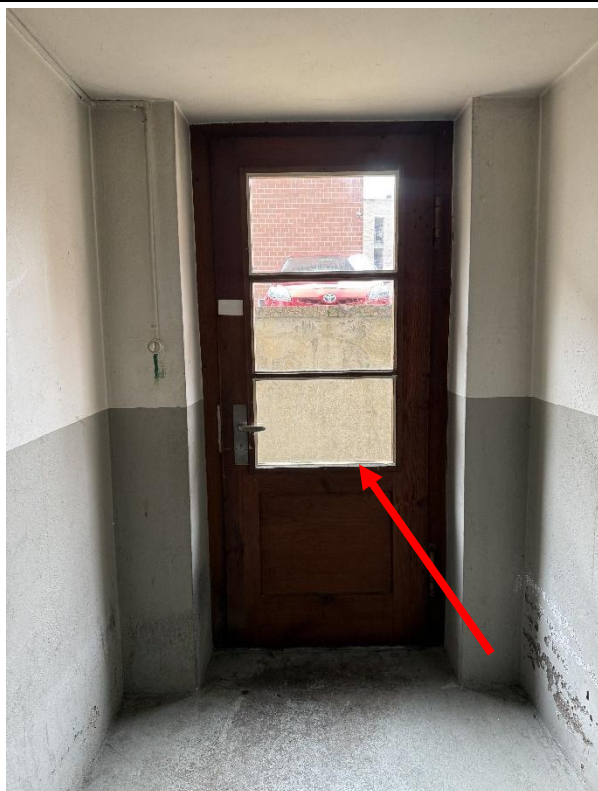
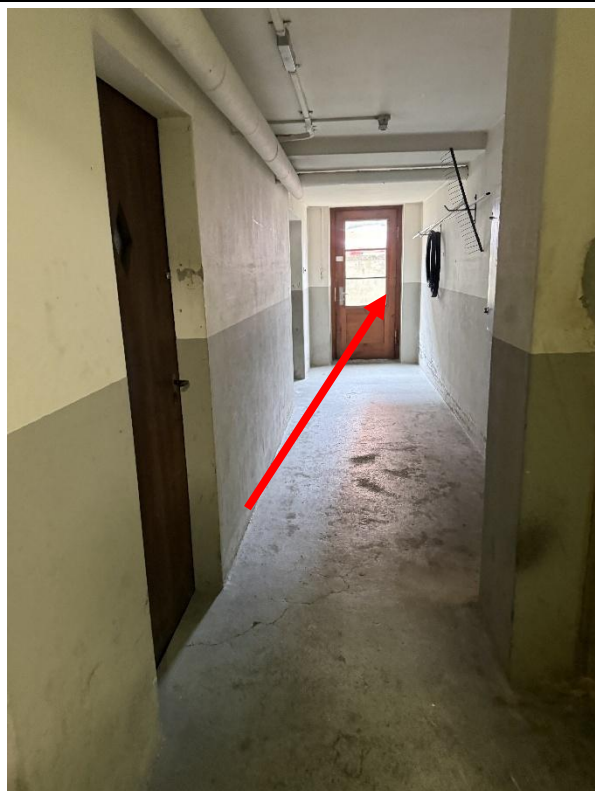
- Es sind bereits neuere Fenster verbaut bis auf das Treppenhaus. Es besteht der Verdacht, dass noch Restmaterialien von Anschlagkitt verbaut sind.

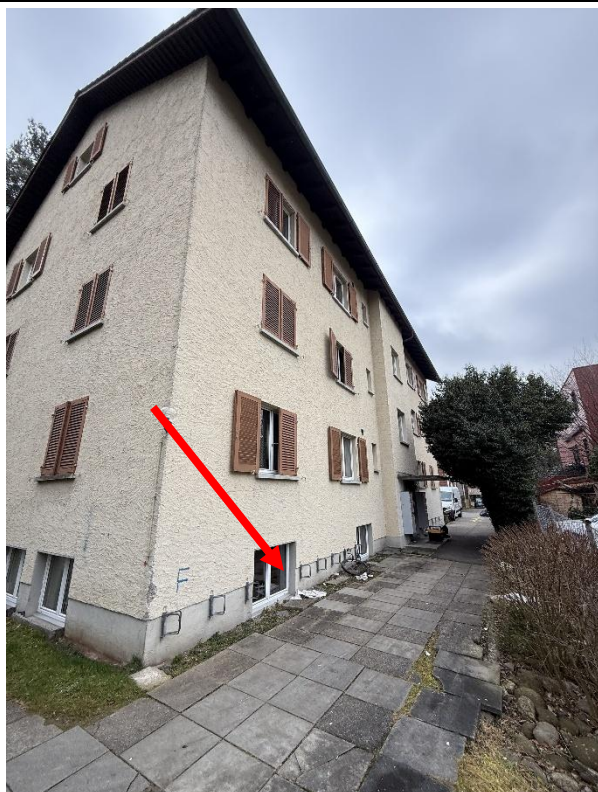
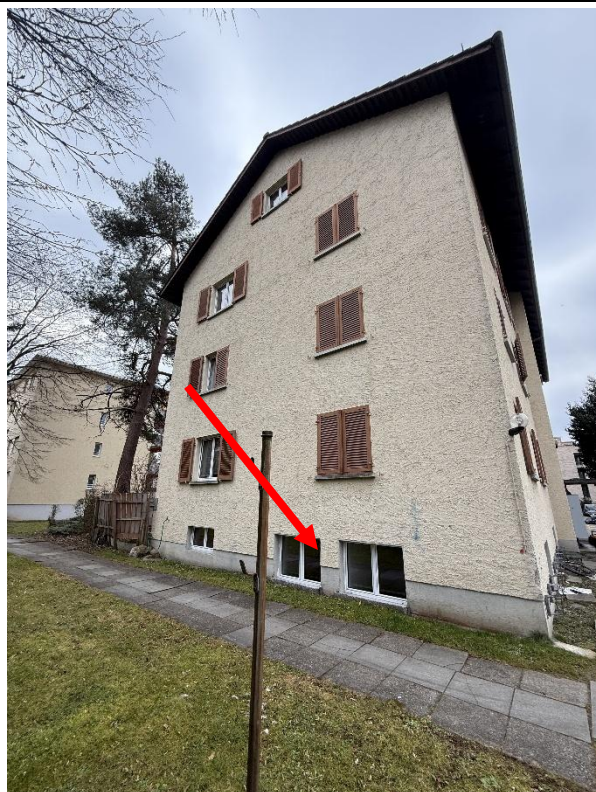
| Pos.-Nr. 43 | | Überschiebmuffe | |

- Es besteht die Möglichkeit, dass weitere Überschiebmuffen in Steigschächten verbaut sind, welche bei der Untersuchung nicht ersichtlich waren.

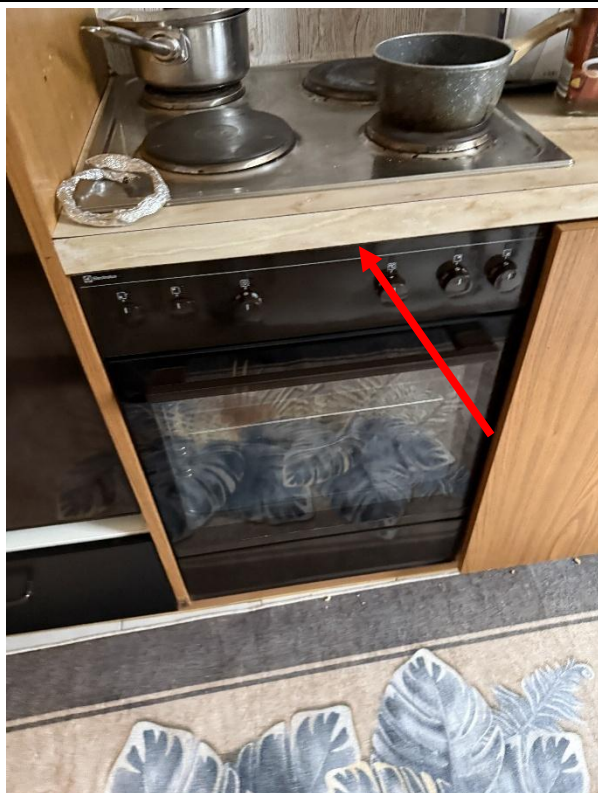
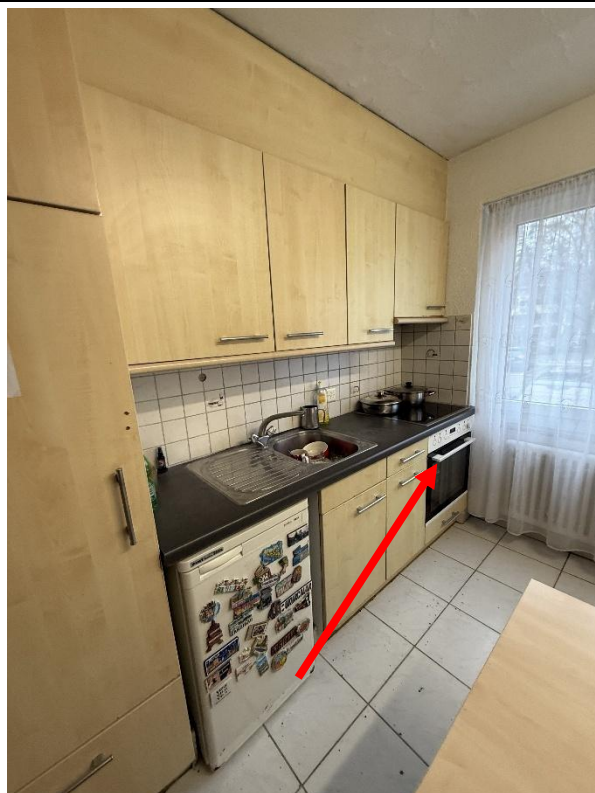
| Pos.-Nr. 54 | | asbesthaltige Bauteile | |

- Verdacht auf Faserzement-Platten, LAP und Asbestschnüre um den Backofen und unter der Herdplatte
- Sanierungsmassnahme hängt von Art und Menge der asbesthaltigen Bauteile ab

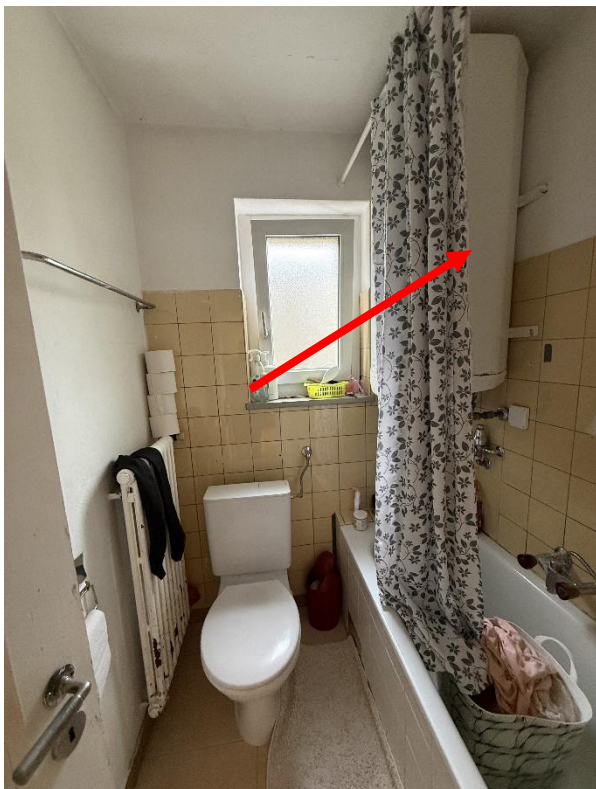
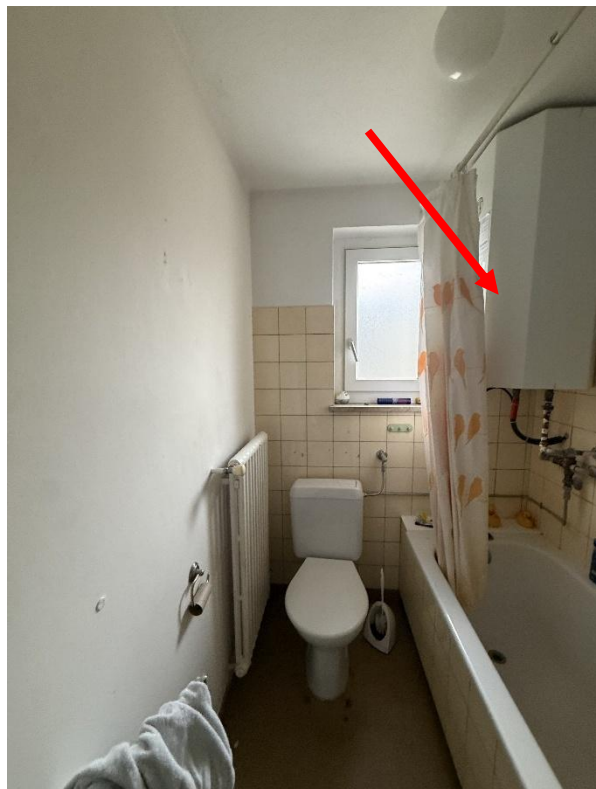
| Pos.-Nr. 55 | | IT-Dichtungen | |

| Pos.-Nr. 55 | | IT-Dichtungen | |
|---|---|---|---|
| <ul style="list-style-type: none"> <li>Aufgrund des Produktionsdatum des Boilers</li> </ul> | | | |

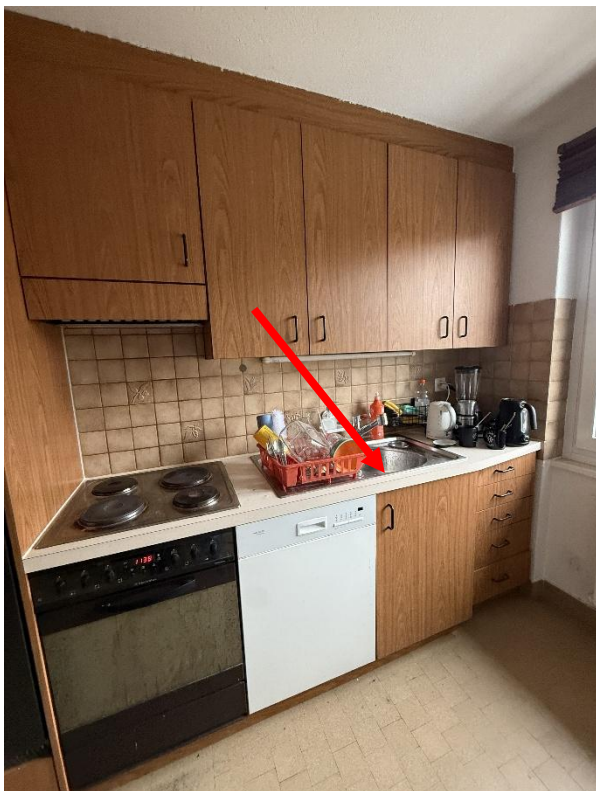
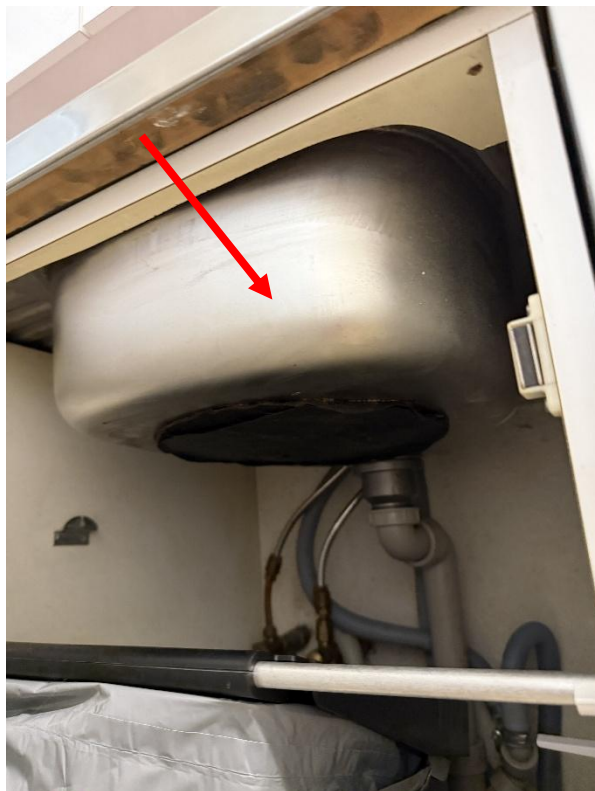
| Pos.-Nr. 56 | | Antidröhnbeschichtung | |

- Es besteht die Möglichkeit, dass beim Rückbau der Dusch- & Badewanne ebenfalls Antidröhnbeschichtungen zum Vorschein kommen, welche bei der Untersuchung unzugänglich waren.
