MONITORING TESTBETRIEB
SCHMALE KERNFAHRBAHN - BRANDSTRASSE
SCHLUSSBERICHT

Auftragsnummer: SNZ#5236.3
Ablagepfad: R32\Schlussbericht Monitoring
Brandstrasse_V6_20211014

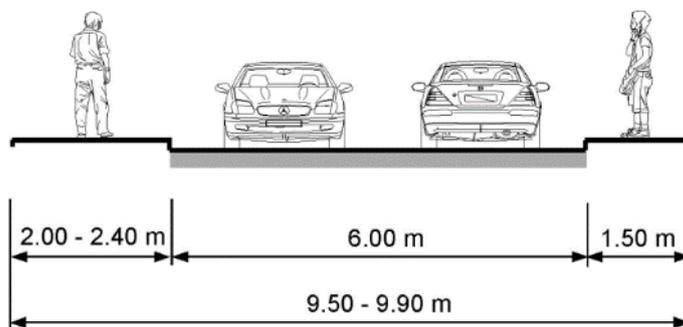
Abbildung 2: Querschnitt Brandstrasse, Ist-Zustand

Die nachstehende Abbildung zeigt den Querschnitt des Ist-Zustandes. Die Fahrbahnbreite misst 6.00 m. Gemäss VSS 40 201 können mit einer Fahrbahnbreite von insgesamt 6.00 m unter anderem folgende Begegnungsfälle abgedeckt werden:

- PW/PW (bei 50 km/h)
- PW/LW (bei 50 km/h, sofern Sicherheitszuschläge ausserhalb Fahrbahn)
- PW/PW/Velo (bei reduzierter Geschwindigkeit, 30 km/h)
- LW/LW (bei stark reduzierter Geschwindigkeit, 20 km/h)

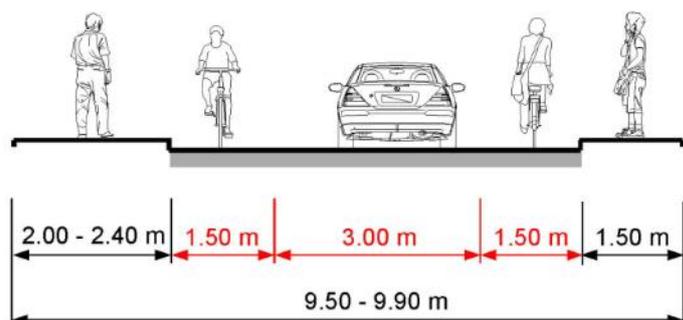
Abbildung 3: Querschnitt Brandstrasse, geplant

Das Projekt sieht eine Kernfahrbahn mit einer Fahrbahnbreite von 6.00 m vor. Dabei ist der Kern der Fahrbahn mit 3.00 m und die beidseitigen Radstreifen mit 1.50 m Breite vorgesehen (siehe nachstehende Abbildung).

Die befahrbare Fahrbahnbreite bleibt mit 6.00 m gleich breit wie im Ist-Zustand. Das heisst, es verändert sich grundsätzlich nichts betreffend den möglichen Begegnungsfällen.

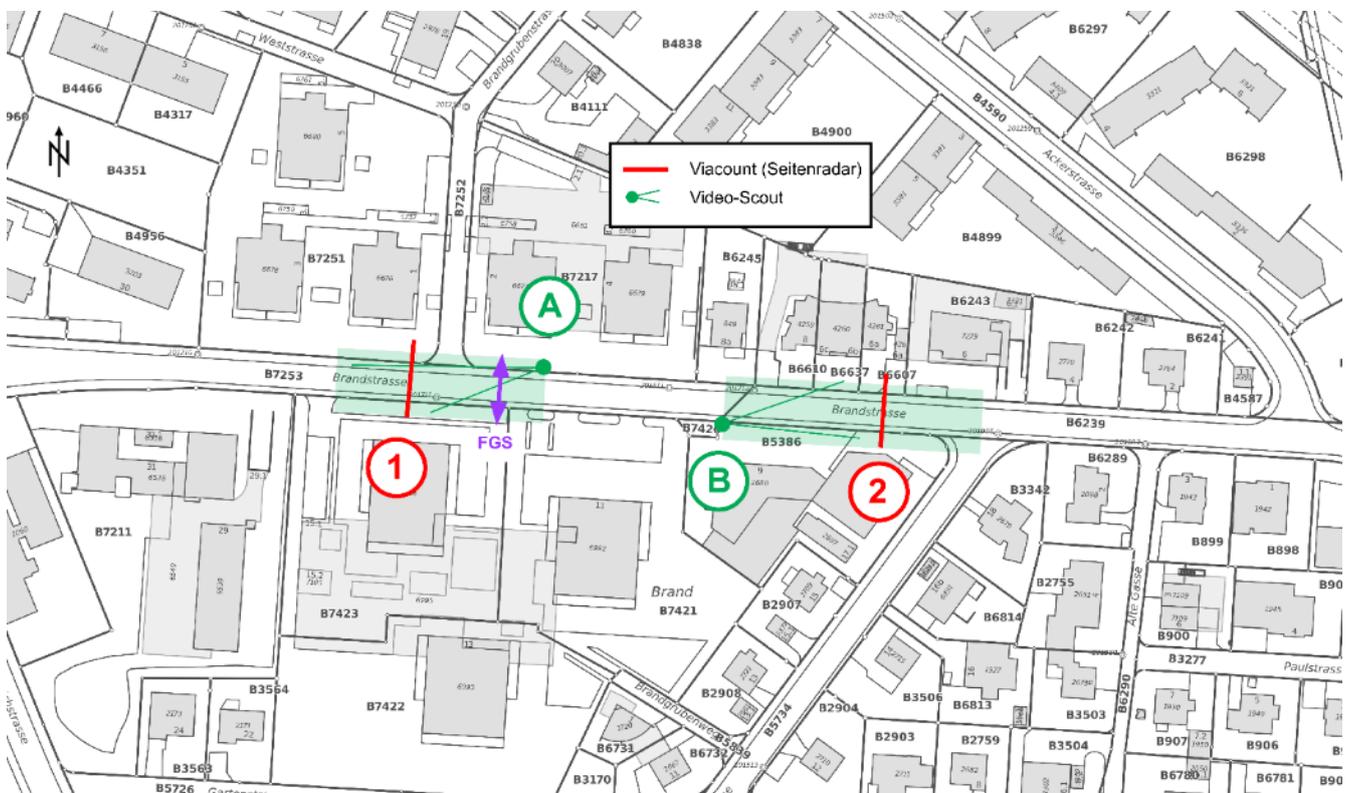
Abbildung 4: Übersicht Erhebungsstandorte Brandstrasse

Entlang der Brandstrasse wurden an zwei Standorten Seitenradargeräte (Viacount II) und an zwei weiteren Standorten Video-Scoutgeräte montiert. Die Erhebungsstandorte sind in der Abbildung 4 ersichtlich.

Mit den Viacountgeräten wurden nebst den Verkehrsmengen insbesondere auch die Geschwindigkeiten gemessen. Die Videoaufnahmen, welche mit den Videoscoutgeräten gemacht wurden, dienen einerseits der exakten Erhebung der Verkehrsmengen (inkl. Velofahrende) und andererseits stehen diese für Auswertungen des Fahrverhaltens zur Verfügung.

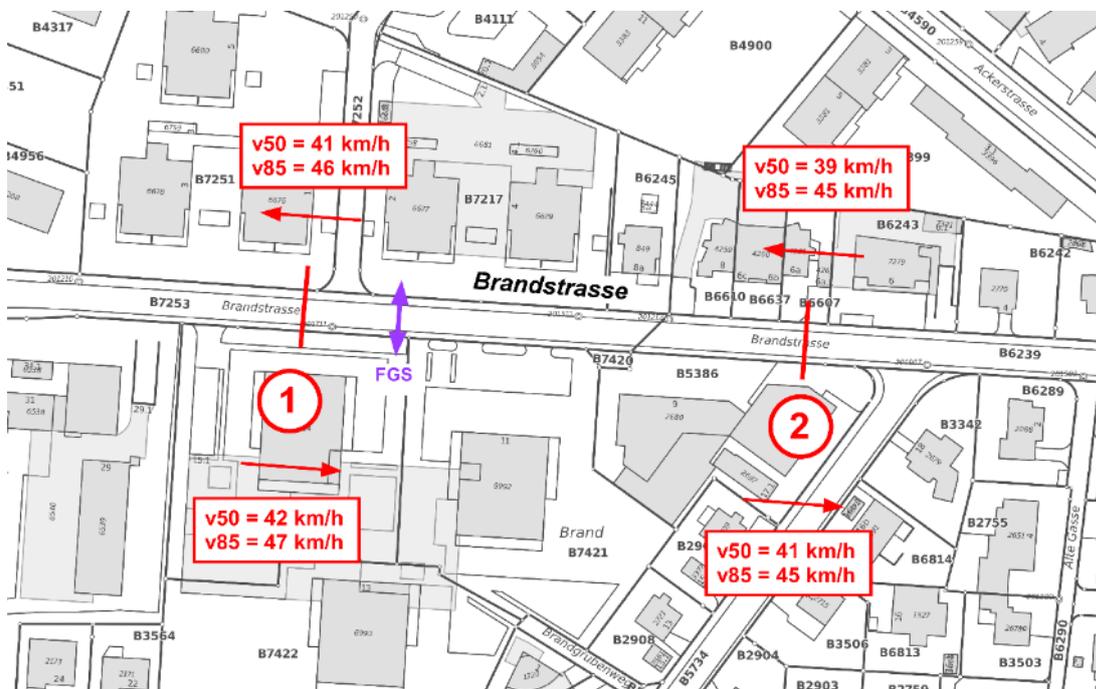
Abbildung 6: Gefahrene Geschwindigkeiten, Ist-Zustand

In der folgenden Abbildung sind die gefahrenen Geschwindigkeiten v_{50} und v_{85} (Geschwindigkeiten, die von 50% bzw. 85% der Motorfahrzeuge nicht überschritten werden) für den Zeitraum vom 27.10 bis 03.11.2020 abgebildet.

Beim Standort 1 wurde zudem eine Auswertung der gefahrenen Geschwindigkeiten während den Tagesstunden (06-22h) und den Nachtstunden (22-06h) gemacht. Aufgrund der geringen Verkehrsmengen (keine Stausituationen) sowie wenigen Störeinflüssen (bspw. Fussgänger) bewegen sich die gefahrenen Geschwindigkeiten am Tag und in der Nacht in einem ähnlichen Rahmen. Auf weitere Auswertungen beim Standort 2 wurde daher verzichtet.

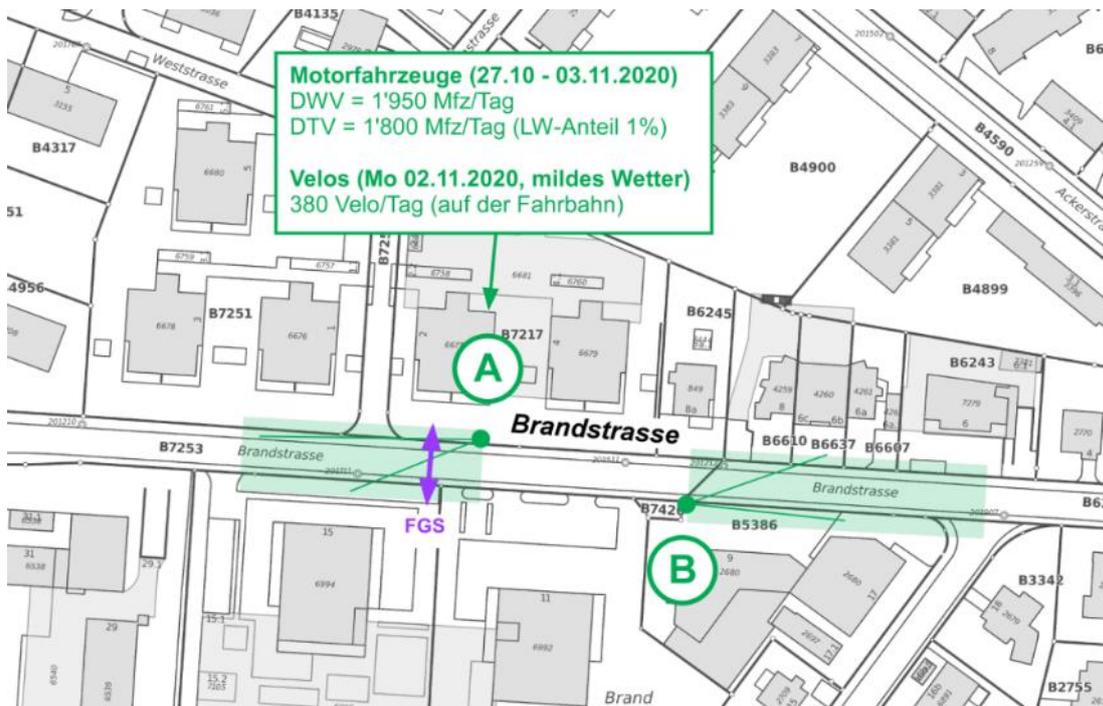
Abbildung 7: Erhobene Verkehrsmengen, Ist-Zustand

Der durchschnittliche Werktagerverkehr (DWV) entlang der Brandstrasse liegt bei 1'950 Mfz/Tag und der durchschnittliche Tagesverkehr (DTV) bei 1'800 Mfz/Tag. Der LW-Anteil liegt zudem bei knapp 1%.

Im Weiteren wurden am Montag, 02.11.2020 insgesamt 380 Velofahrende erhoben. In der Messperiode war es der schönste und mildeste Tag. Es wird daher davon ausgegangen, dass an diesem Tag der Anteil an Velofahrenden am höchsten war.

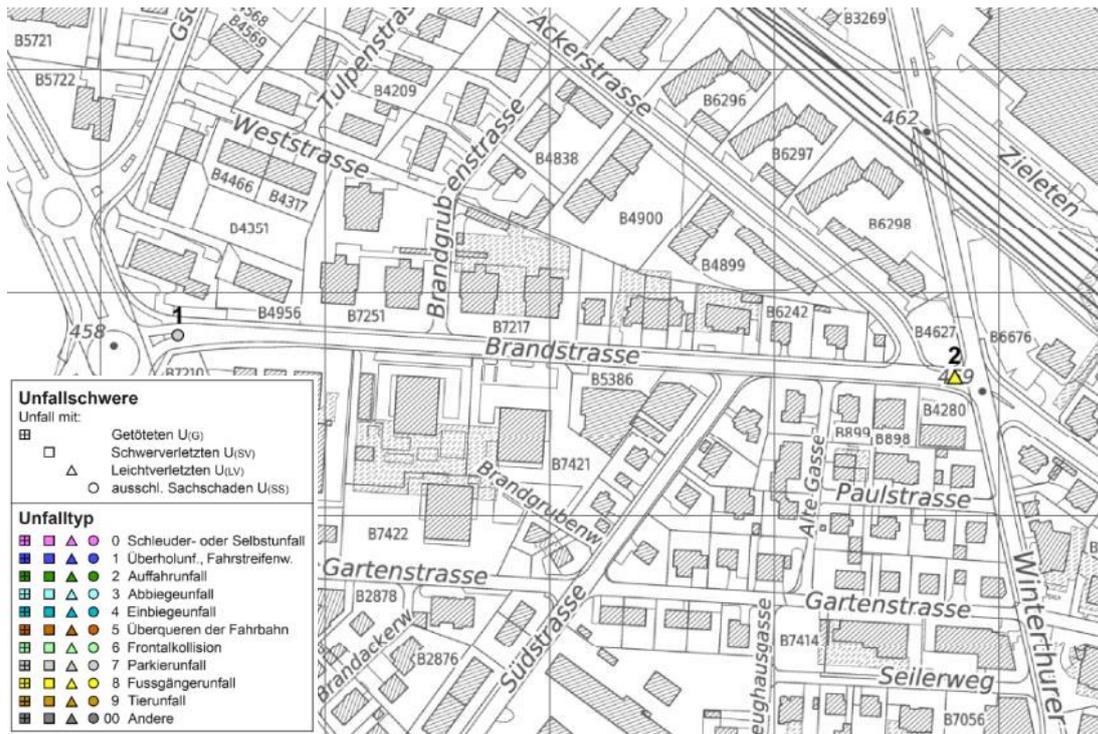
Abbildung 8: Unfallstatistik Brandstrasse (01.06.2016 – 31.05.2021)

Eine Überprüfung der Unfallstatistik im Zeitraum der letzten fünf Jahre (01.06.2016 – 31.05.2021) ergab keine Häufung von Unfällen im untersuchten Abschnitt. In der Phase vor der Umgestaltung der Brandstrasse (Zustand Z0) wurden zwei Unfälle erfasst. Dabei handelt es sich um einen Fussgängerunfall auf dem Fussgängerstreifen am östlichen Knoten des Abschnitts (Brand-/Winterthurerstrasse) und einen Parkierungsunfall. Beim Fussgängerunfall kam es zu einer leichtverletzten Person. Beide Unfälle stehen somit nicht in direktem Zusammenhang mit der Radführungsform auf der Brandstrasse.

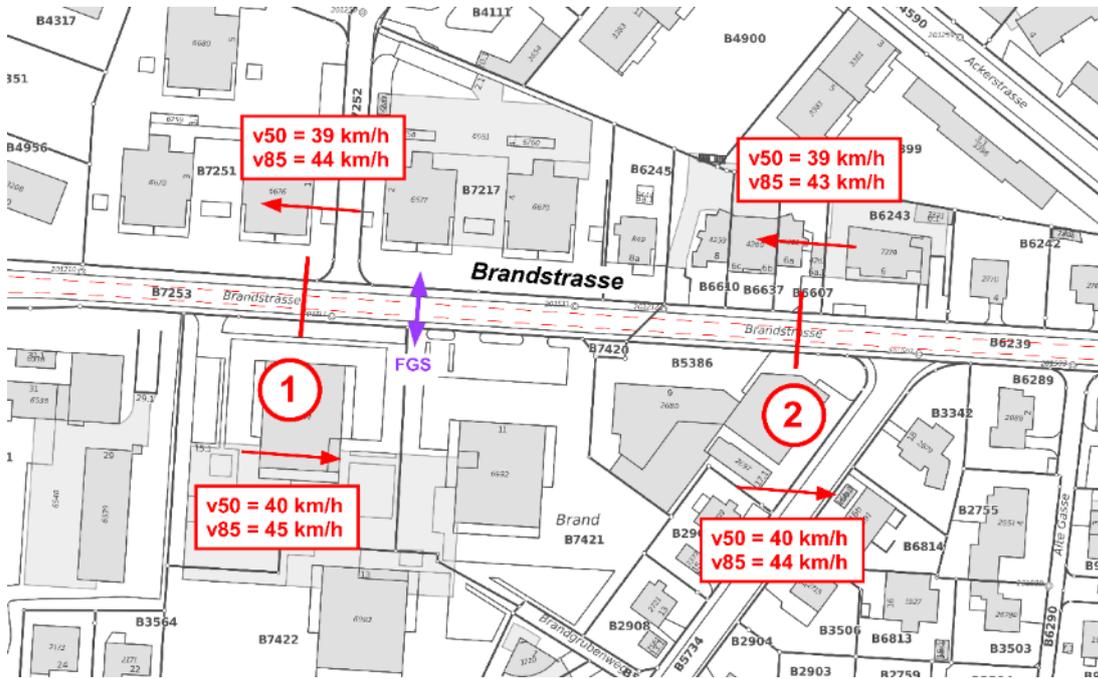
Abbildung 10: Gefahrene Geschwindigkeiten, 1. Erhebung Testbetrieb

In der Abbildung sind die gefahrenen Geschwindigkeiten v_{50} und v_{85} (Geschwindigkeit, die von 50% bzw. 85% der Motorfahrzeuge nicht überschritten werden) für den Zeitraum vom 04.05 bis 10.05.2021 abgebildet.

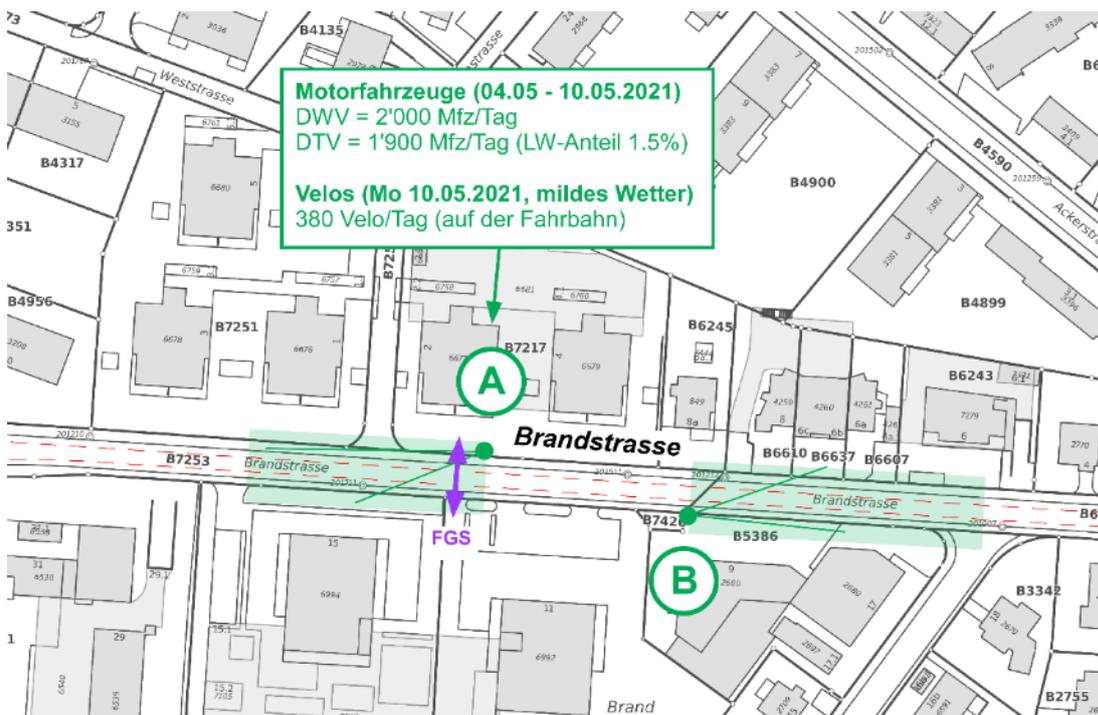
Abbildung 11: Erhobene Verkehrsmengen während Testbetrieb (Mai 2021)

Die Erhebung anfangs Mai 2021 zeigte einen durchschnittlichen Werktagerverkehr (DWV) von 2'000 Mfz/Tag und einen durchschnittlichen Tagesverkehr (DTV) von 1'900 Mfz/Tag. Der LW-Anteil lag bei knapp 1.5%.

Im Weiteren wurden am Montag, 10.05.2021 insgesamt rund 380 Velofahrende erhoben. In der Messperiode war es einer der schönsten und mildesten Tage. Es wird daher davon ausgegangen, dass an diesem Tag der Anteil an Velofahrenden am höchsten war.

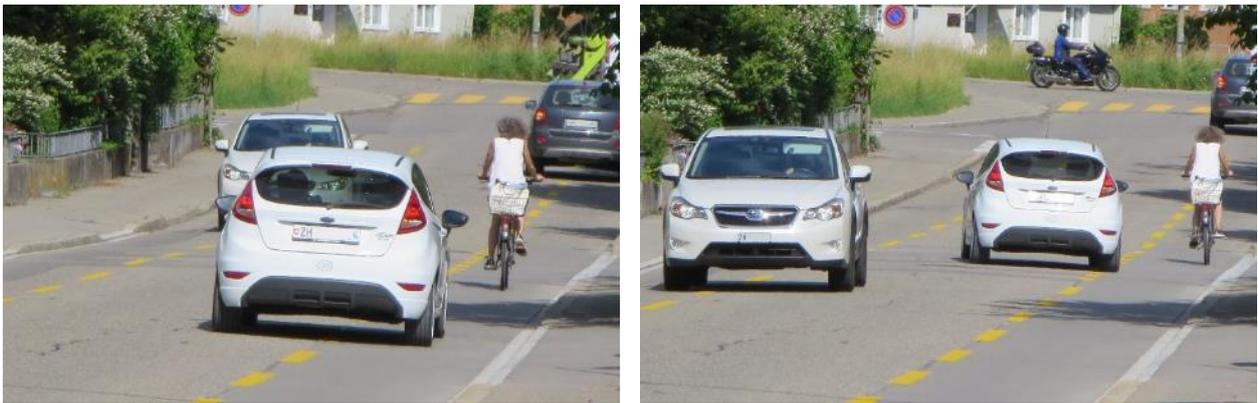
Abbildung 12: Begegnungsfall PW/PW/Velo im Zustand Z1.1: das gleichzeitige Überholen eines Velos und Kreuzen eines anderen PWs ist nur bei geringer Geschwindigkeit möglich (wird aber praktisch nie gemacht)

Bei Überholvorgängen PW/Velo konnten keine Änderungen der Abstände zwischen PW und Velos festgestellt werden. Der Radstreifen hilft allenfalls als Orientierungshilfe beim Überholvorgang der Velos. Zudem wird bei einem entgegenkommenden PW mit dem Überholvorgang in der Regel zugewartet (siehe auch Abbildung 12). Dies war bereits im Zustand Z0 so. Der Begegnungsfall PW/PW/Velo wurde nie beobachtet.

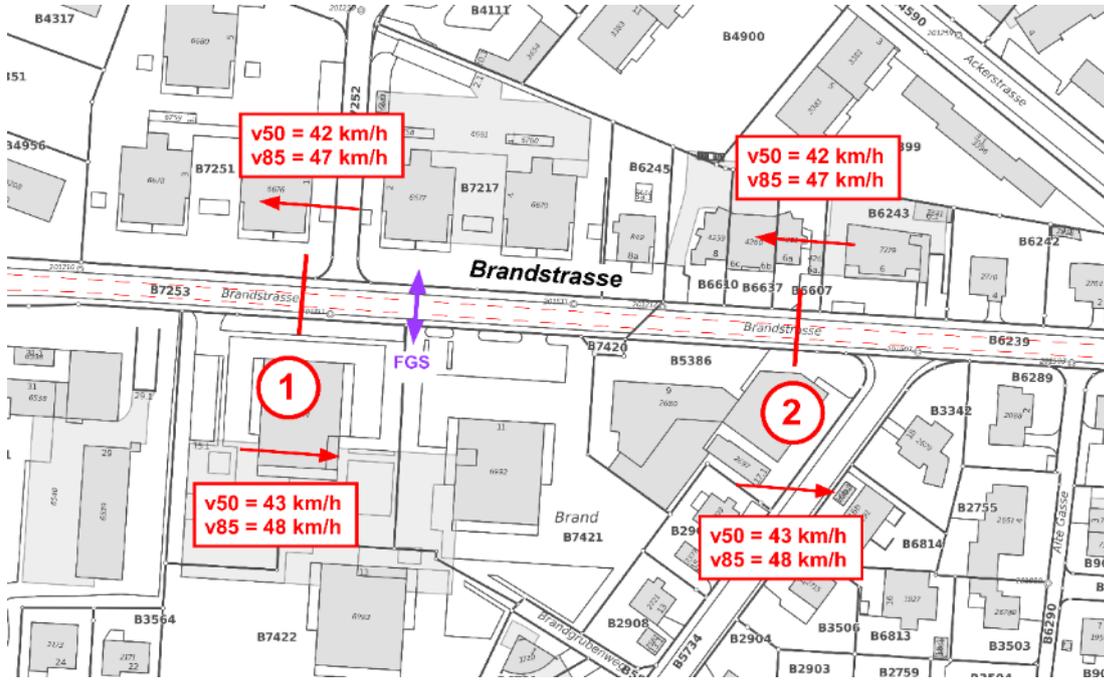
Abbildung 14: Gefahrene Geschwindigkeiten, 2. Erhebung Testbetrieb

In der Abbildung sind die gefahrenen Geschwindigkeiten v_{50} und v_{85} (Geschwindigkeit, die von 50% bzw. 85% der Motorfahrzeuge nicht überschritten werden) für den Zeitraum vom 06.09 bis 12.09.2021 abgebildet.

Die zweiten Geschwindigkeitsmessungen im September 2021 (nach ca. 5 Monaten) ergaben dann eine leichte Zunahme von 3 – 4 km/h (v_{85}) gegenüber dem Zustand Z1.1 und eine Zunahme von 1 – 3 km/h gegenüber dem Ist-Zustand (Z0).

Für die Zunahme der Geschwindigkeiten im Z1.2 sind vermutlich verschiedene Einflussfaktoren verantwortlich. Ein Faktor ist sicherlich die Eingewöhnungszeit an die neue Situation vor Ort. Nach 5 Monaten haben sich die Fahrzeuglenkenden an die neue Situation gewöhnt. Ein weiterer Faktor kann auch die Jahreszeit und das Wetter sein. Während den Erhebungen im Oktober/November 2020 und im Mai 2021 war das Wetter eher wechselhaft und aufgrund der Jahreszeiten waren die Tage im Okt./Nov. eher kurz. Während den Erhebungen im September 2021 war es mehrheitlich trocken und die Tage (Lichtverhältnisse) im Vergleich zum Okt./Nov. entsprechend besser.

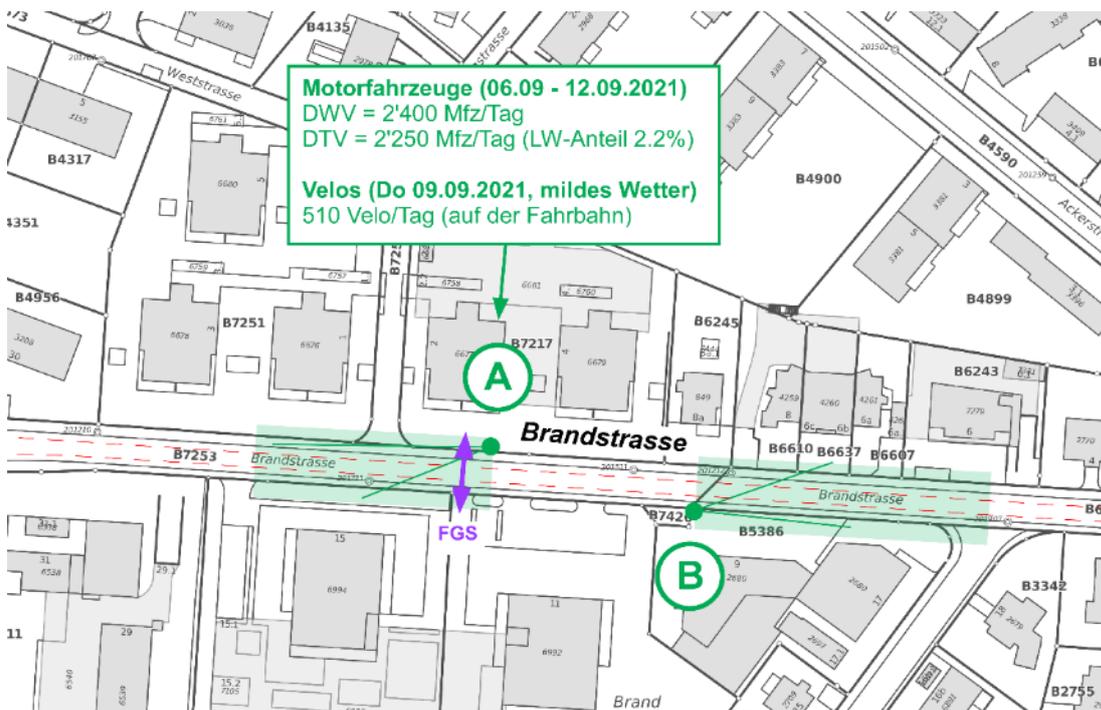
Abbildung 15: Erhobene Verkehrsmengen während Testbetrieb (September 2021)

Die Erhebung anfangs September 2021 zeigte einen durchschnittlichen Werktagerverkehr (DWV) von 2'400 Mfz/Tag und einen durchschnittlichen Tagesverkehr (DTV) von 2'250 Mfz/Tag. Der LW-Anteil lag bei knapp 2.2%.

Im Weiteren wurden am Donnerstag, 09.09.2021 insgesamt rund 510 Velofahrende erhoben. In der Messperiode war es mildes Wetter. Es wird daher davon ausgegangen, dass der Anteil an Velofahrenden besonders hoch war.

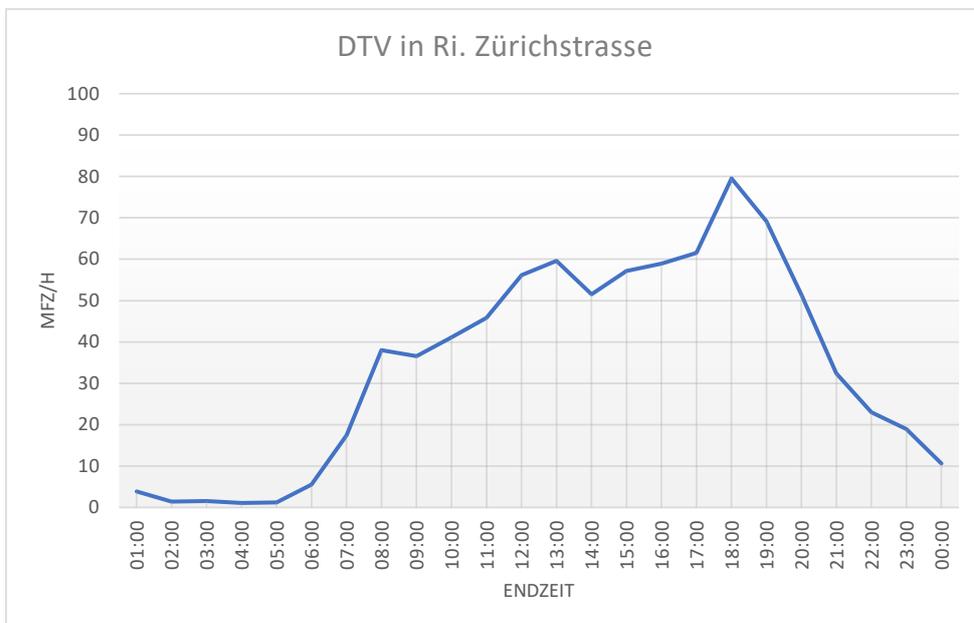
Brandstrasse, Höhe Fussgängerstreifen im Querschnitt

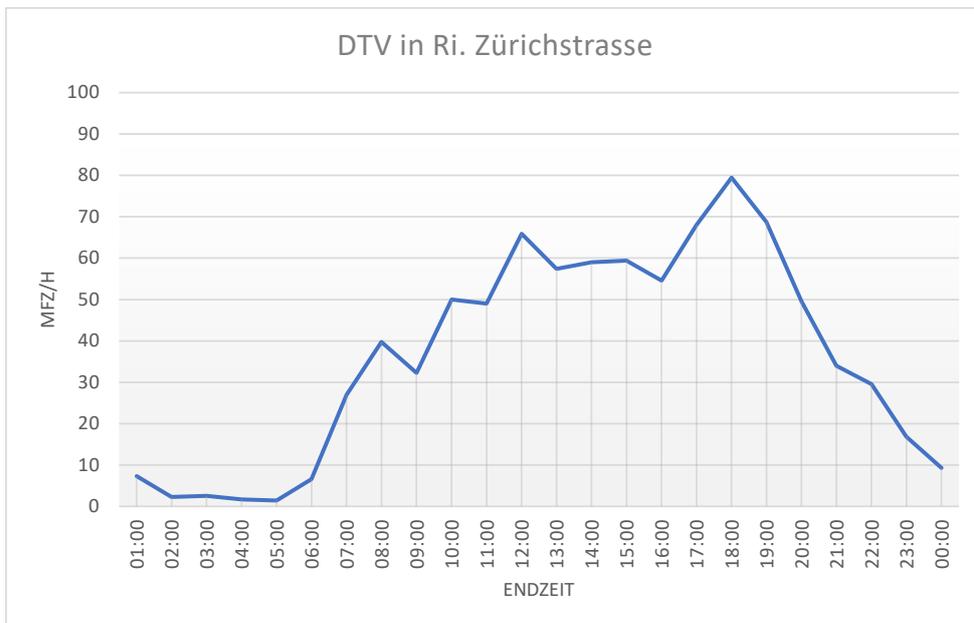
Brandstrasse, Höhe Fussgängerstreifen im Querschnitt (Mai 2021)

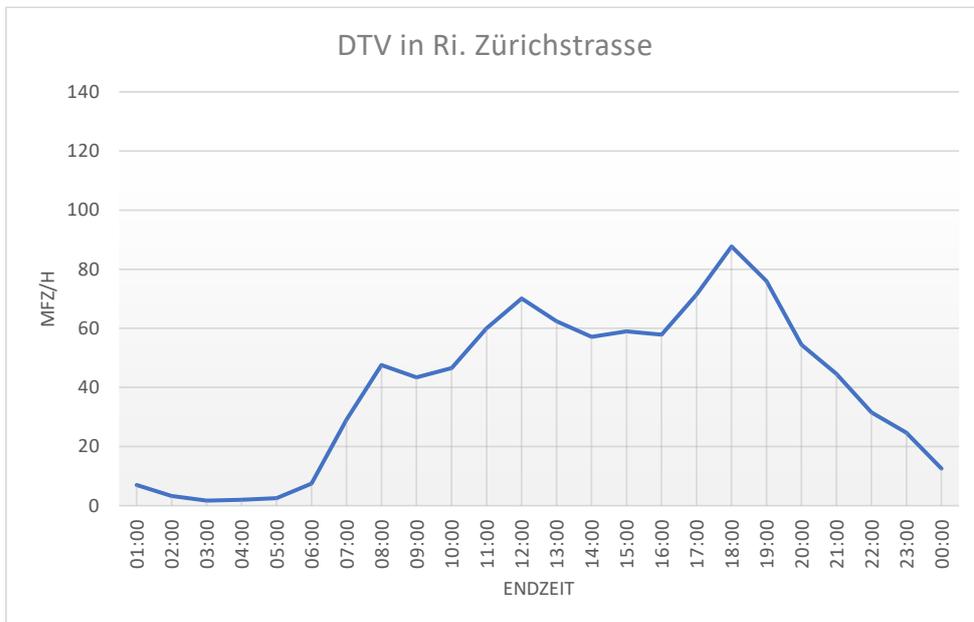
Brandstrasse, Höhe Fussgängerstreifen im Querschnitt (September 2021)
