## **Verunreinigung Trinkwasser-Leitungsnetz / GWF Strandbad Uster / ZH**

### ***Ergebnis der Färbversuche vom 30.9. bis 11.11.2024***

Objektnummer: 241471

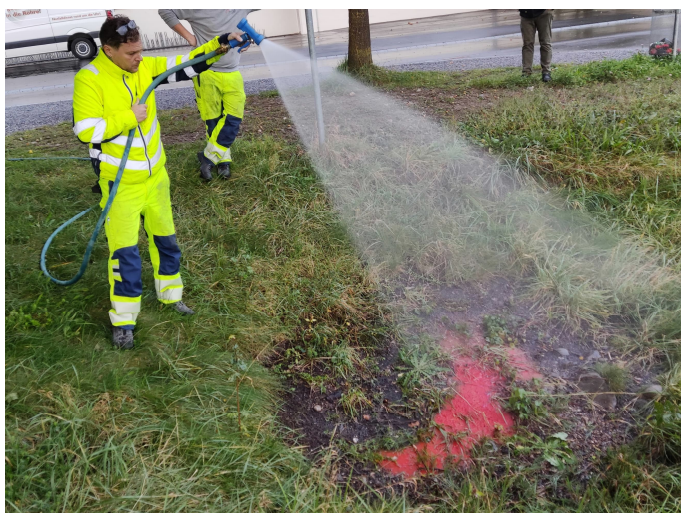
In der Sickermulde wurden 150 g des Farbstoffs Sulforhodamin G (SRG) ausgebracht und mit mehreren hundert Litern Wasser eingespült. Das Wasser versickerte sofort im Untergrund, ohne dass sich eine grössere Wasserfläche gebildet hätte (vgl. Titelfoto).

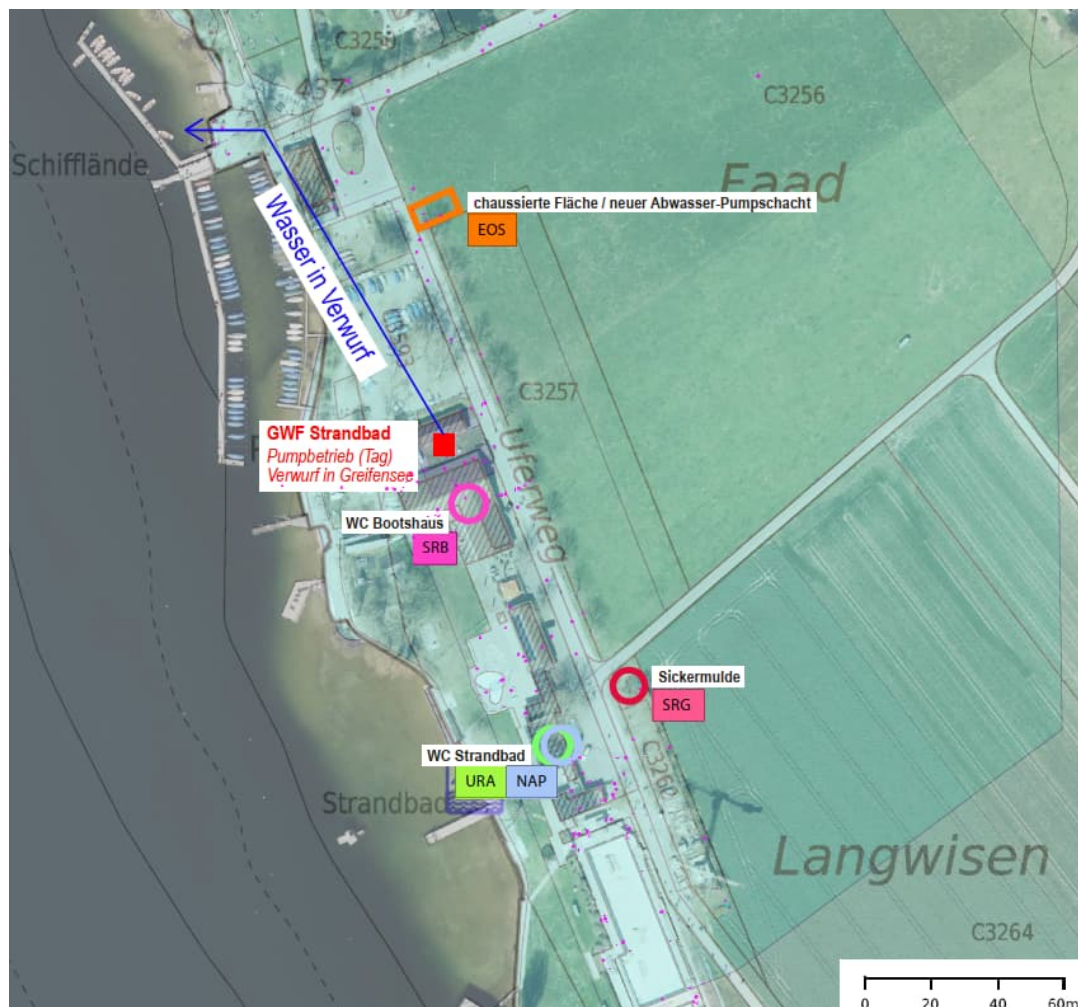
Abb. 1: Situation/Luftbild mit Lage der Farbstoff-Eingabestellen

Für den Färbversuch wurden in der Zeit zwischen 9:00 und 11:00 Uhr am 30.9.2024 an den im Situationsplan der *Abb. 1* eingetragenen Standorten Fluoreszenz-Farbstoffe eingegeben. Nachfolgend wird die Farbstoffeingabe genauer beschrieben.

Während der gesamten Dauer der Farbstoff-Beprobung in der GWF Strandbad wurde das Pumpwerk während 10–12 Stunden pro Tag mit einer Fördermenge von 4'000 l/min betrieben. Das geförderte Grundwasser wurde vollumfänglich in den Verwurf geleitet. Die Einleitung in den Greifensee erfolgte nördlich der Schifflande (vgl. Abb. 1).

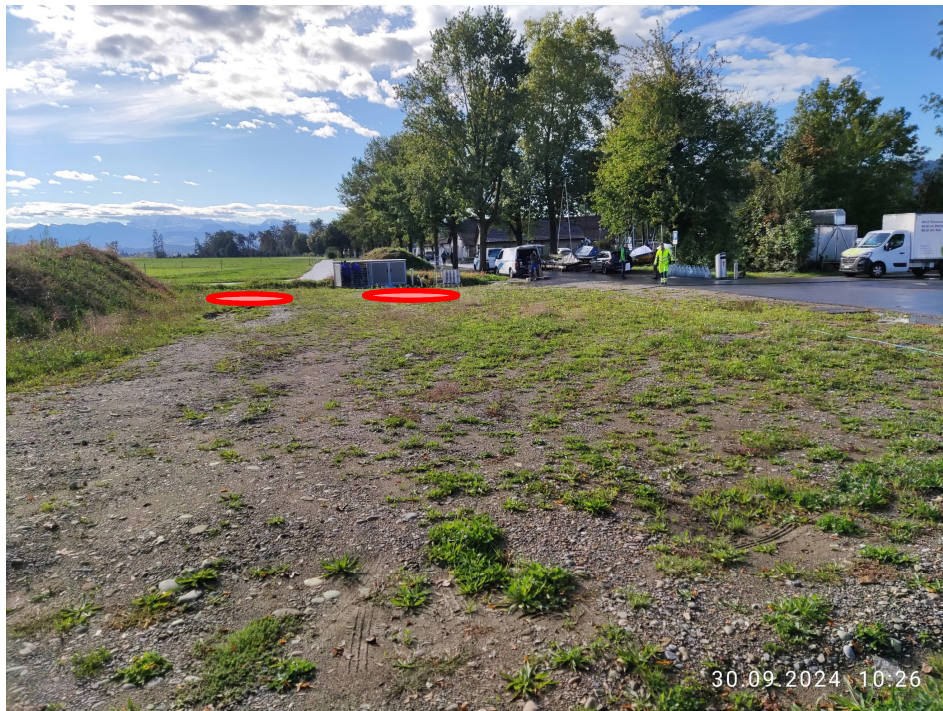
*Foto 1: Chaussierte Fläche mit ca. Bereich der Farbstoffeingabestellen (rot) beim neuen Abwasser-Pumpschacht*

Im Zuge der Bauarbeiten für die Kanalisationserneuerung Seeweg wurde das Wiesland auf einer Fläche von rund 30 x 100 m abhumusiert. In diesem Bereich, der später Teil der geplanten Buswendeschleife sein wird, wurden die Schmutzwasserkanalisation sowie ein Abwasser-Pumpschacht neu erstellt. Die Fläche wurde nach Beendigung der Bauarbeiten im chaussierten Zustand belassen, da dort ab Herbst 2024 die dicht entwässerte Bauplatzinstallationsfläche für den Bau des Restaurants Schiffflände geplant war.

Für den Färbversuch wurde die chaussierte Oberfläche an drei Stellen wenig aufgegraben und in den beiden Vertiefungen insgesamt 600 g Eosin (EOS) ausgebracht. Der Farbstoff wurde mit Wasser ab Hydrant in den Kieskoffer eingeschwenkt. Eine der beiden Eingabestellen lag direkt neben dem neuen Abwasser-Pumpschacht.

Der auf der chaussierten Fläche der geplanten Buswendeschlaufe nahe beim neuen Abwasser-Pumpschacht an drei Stellen eingegebene Farbstoff Eosin (EOS) konnte bereits in der ersten Probe, nur wenige Stunden nach erfolgter Impfung im 60-70 m entfernten Brunnen der GWF Strandbad nachgewiesen werden. Nach ca. 2½ Tagen erfolgte bereits das Maximum des ausgeprägten Farbstoffdurchgangs (Peak, Abb. 3). Die maximale Abstandsgeschwindigkeit des Grundwassers beträgt ca. 10 m pro Stunde. Die dominierende Fliessgeschwindigkeit liegt bei rund 30 m pro Tag.

Das rasche Erscheinen des ausgebrachten Farbstoffs in der GWF Strandbad und die dabei gemessene hohe Konzentration zeigen, dass das auf diesen Flächen einsickernde Oberflächenwasser sehr rasch ins Grundwasser gelangt und nach nur wenigen Stunden im Förderbrunnen des GWF Strandbad eintrifft. Der chaussierte Belag in Kombination mit den mehrheitlich kiesigen und somit gut durchlässigen Auf- bzw. Hinterfüllungen des neuen Abwasser-Pumpschachtes stellt somit eine ausgeprägte Schwachstelle dar und kommt als möglicher Ursprung für die aufgetretenen bakteriologischen Verunreinigungen des in der GWF Strandbad geförderten Grundwassers mit hoher Wahrscheinlichkeit in Betracht.

- Gemäss dem Ergebnis des Färbversuchs findet das Sickerwasser von der gut durchlässigen, chaussierten Fläche bei der geplanten Buswendeschlaufe sehr rasch den Weg über den ungesättigten Untergrund ins Grundwasser. Die Verweilzeit bis zum Eintreffen in der GWF Strandbad ist nur kurz. Damit kommt diese Fläche als möglicher Eintragspfad für die Anfang August 2024 im Trinkwasser-Leitungsnetz sowie im GWF Strandbad festgestellte bakteriologische Verunreinigungen mit hoher Wahrscheinlichkeit in Betracht. Die Fläche wird aktuell als Bauinstallationsplatz genutzt und ist anfangs November 2024 weitgehend mit einem dichten Belag und einer Entwässerung versehen worden. Im Bereich des neuen Abwasser-Pumpschachtes ist die Abdichtung jedoch weiterhin nicht vollständig mit Belag erstellt bzw. es ist keine Hinterfüllung, welche in den obersten 50 cm mit schlecht durchlässigem und gut verdichtetem Material realisiert wurde, vorhanden. Somit ist weiterhin ein Sickerwassereintrag im besagten Schachtbereich möglich.

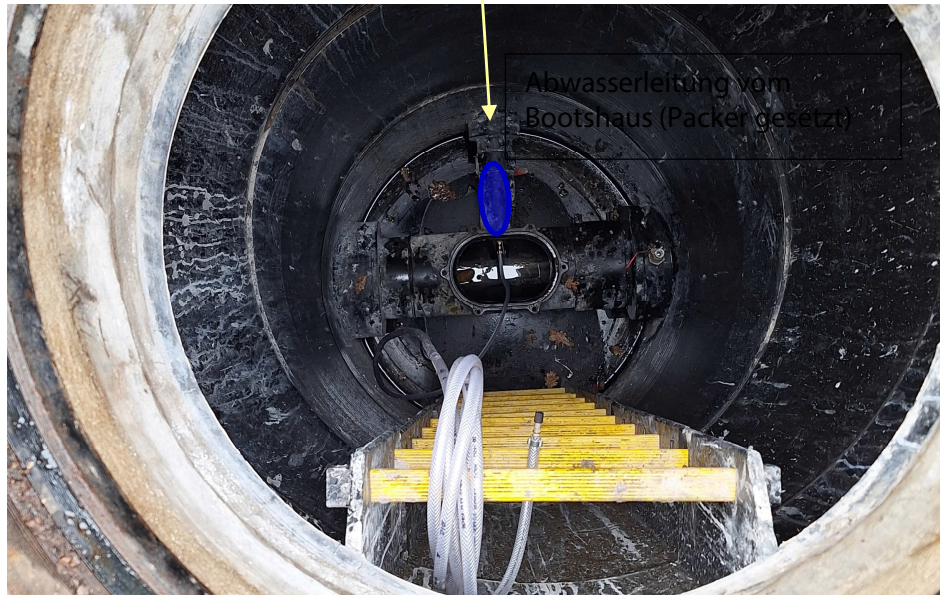
Foto 2: Packer in Abwasserleitung Bootshaus beim Anschluss an die Schmutzwasserkanalisation

Zur Beurteilung dieser einwandigen Zuleitungen wurde auch hier unmittelbar vor der neuen doppelwandigen Leitung ein Packer gesetzt (*Foto 2*). Die Eingabe von insgesamt 300 g Sulforhodamin B (SRB) in die WC's des Bootshauses sowie des WC beim Restaurant erfolgte am

28.10.2024 um 10:45 Uhr. Der Farbstoff wurde auch hier mit reichlich Wasser eingespült, so dass dieser zusammen mit dem Spülwasser in der Abwasserleitung eingestaut wurde.

Das Bootshaus liegt unmittelbar neben dem Pumpenhaus der GWF Strandbad. Der über die WC-Anlagen in die Abwasserleitung eingegebene und im Leitungssystem vor dem Anschluss an die doppelwandige Schmutzwasser-Kanalisation zurückgestaute Farbstoff Sulforhodamin B (SRB) erschien «in Spuren» bereits am Folgetag. Die Konzentration lag dabei allerdings unter der Nachweisgrenze. Die weiteren untersuchten Proben zeigten geringste Konzentrationen von SRB, welche allerdings nur ganz knapp nachweisbar waren (vgl. *Anhang*).

Die Resultate des Färbversuchs weisen auf einen mengenmässig unbedeutenden Farbstoffeintrag via WC-Abwasserleitung hin. Bei Vorhandensein von nennenswerten Undichtigkeiten der Abwasserleitung wäre der Farbstoff allerdings in sehr viel höherer Konzentration nachweisbar gewesen. Hinweise auf grössere Leckagen liegen nicht vor, so dass ein Zusammenhang zwischen den Anfang August 2024 in der GWF Strandbad aufgetretenen bakteriologischen Verunreinigungen und der Abwasserkanalisation Bootshaus als Ursache der Verschmutzung eher wenig wahrscheinlich ist.
