Stadt/Gemeinde Uster

Baugesuch

Energetische Sanierung von Keller, Dach und Fassade. Ausbau des Dachs mit drei neuen Gauben. Vergrösserung der Balkone. Änderung Energieträger zu Eisspeicher mit Wärmepumpe kombiniert mit PV-T Anlagen.

Umbau MFH – Brunnenstrasse 12 8610 Uster

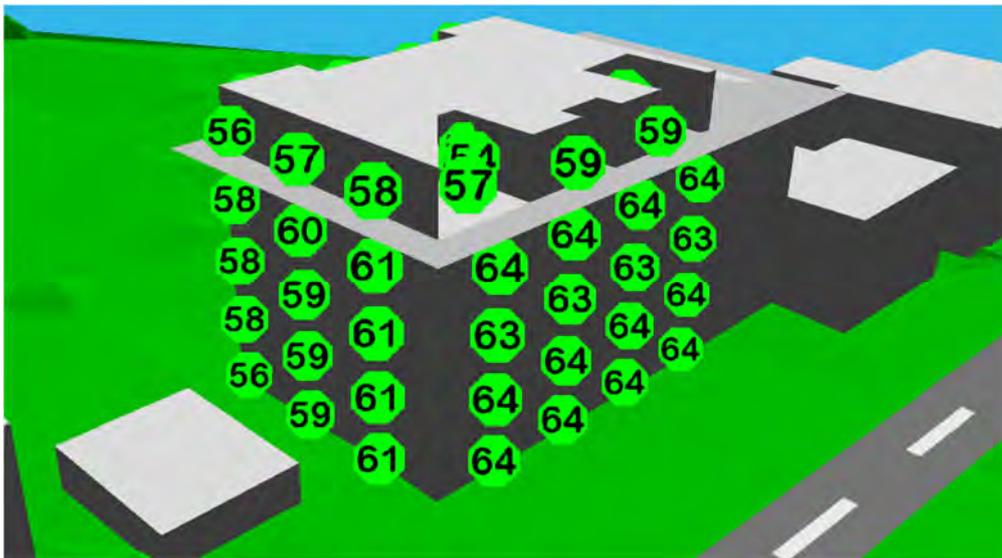
Figur 1. Ansicht Tageswerte

- Die Werte sind auf eine Kommastelle gerechnet
- Werte bis 0.04 über der Ganzzahl sind abgerundet
- Werte ab 0.05 bis 0.99 über der Ganzzahl werden aufgerundet
- Grün: Fassadenflächen ohne Überschreitung der IGW
- Rot: Fassadenflächen mit Überschreitung der IGW

Der Bestand führt bis zum Vordach. Über dem Vordach betrifft der lärmrelevante Ausbau des Dachgeschosses.

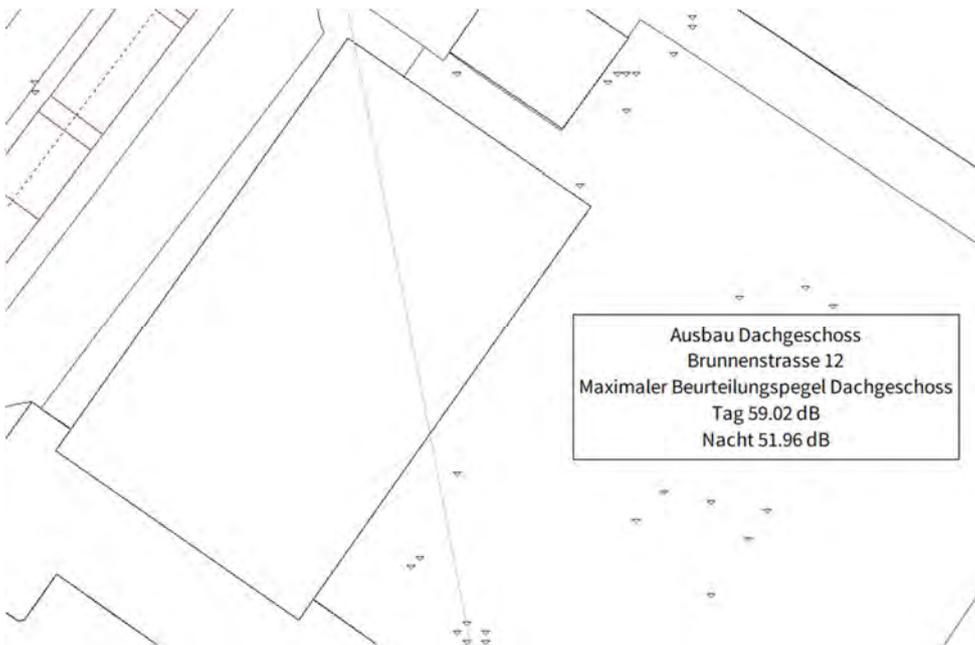
Figur 3. Lärmbeurteilung Dachgeschoss mit Maximalwerten.

Aufgrund der Einhaltung der Immissionsgrenzwert ES III wurde auf eine detailliertere Modellierung verzichtet.

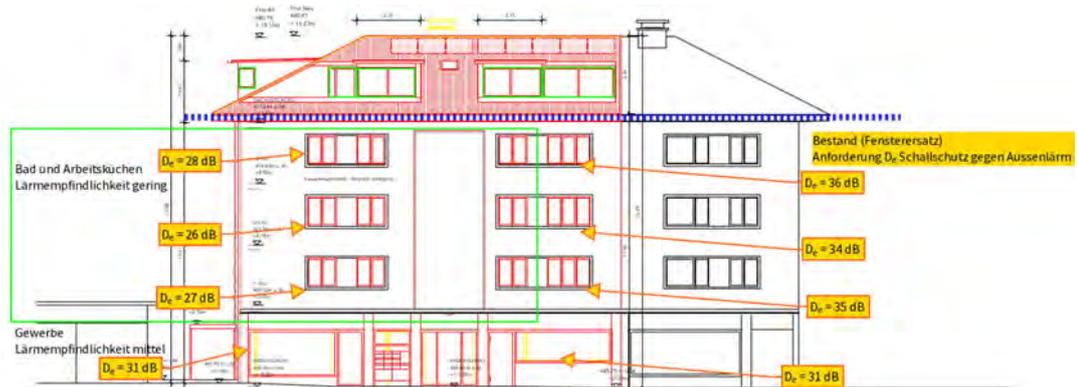
Figur 4. Ansicht Fassade (strassenseitig)

Beim lärmrelevanten Ausbau im Dachgeschoss ist der IGW bei allen Fenstern eingehalten.
Die Fenster im Bestandsbau die ersetzt werden, haben die Anforderungswerte D_e gemäss SIA 181 Schallschutz im Hochbau zu erfüllen.

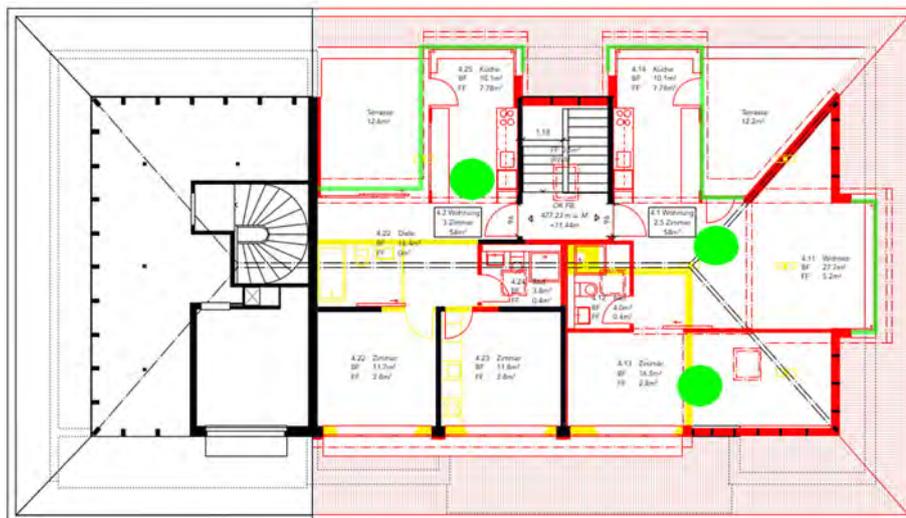
Figur 5. Grundriss mit Lärmbeurteilung (Farbcode)

- Es gibt keine roten Räume
- Es gibt keine gelben Räume
- Beim lärmrelevanten Ausbau im Dachgeschoss sind alle Fenster der IGW nach ES III eingehalten.

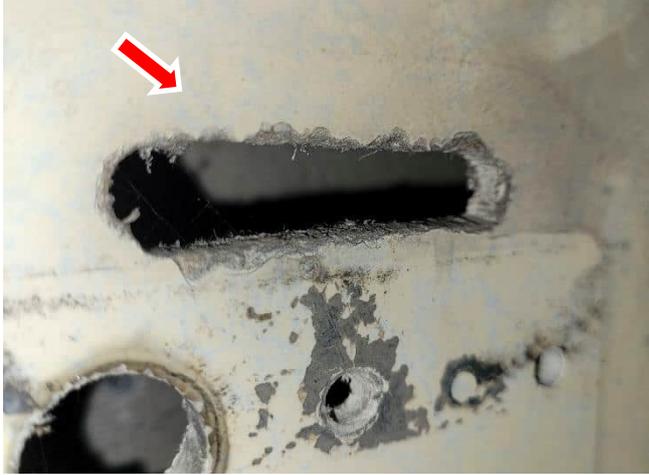
</div> </div>		
Beurteilungsort	UG, Heizung	weitere Fundorte Keine
Beurteilungsart	Expertenentscheid	Sofortmassnahmen keine erforderlich
Material-Nr.	40	Bemerkungen
Befund	enthält festgebundenen Asbest (aussen) und schwachgebundenen Asbest (innen)	
Gefährdungsstufe	keine unmittelbare Gefährdung - keine oder sehr geringe Faserfreisetzung

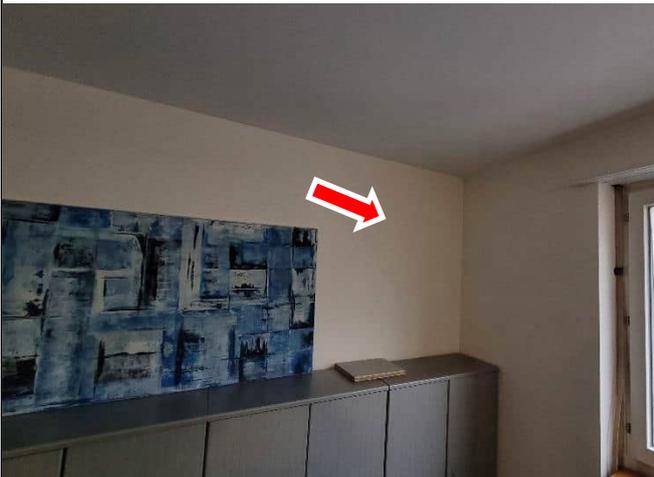
Position VS00a	Anwendung / Bauteil / Bauelement Verputz, körnig, weiss, an Wand	Sanierungsdringlichkeit III

Beurteilungsort	1.OG, Büro	weitere Fundorte
Beurteilungsart	Laborbestimmung	EG, 2.OG, 3.OG, DG: Wohnräume (exkl. Küche, Bäder, WCs)
Material-Nr.	08a-c	Sofort-massnahmen
Befund	enthält festgebundenen Asbest Anthophyllit-Asbest	keine erforderlich
Gefährdungsstufe	keine unmittelbare Gefährdung - keine oder sehr geringe Faserfreisetzung	Bemerkungen

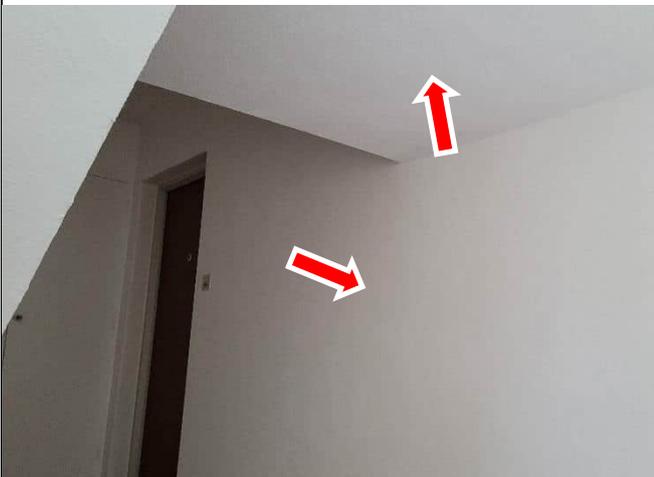
Position VS00a	Anwendung / Bauteil / Bauelement Verputz, körnig, weiss, an Wand und Decke	Sanierungsdringlichkeit III

Beurteilungsort	EG - 3.OG, Treppenhaus	weitere Fundorte
Beurteilungsart	Laborbestimmung	UG, 4.OG, Treppenhaus
Material-Nr.	38a-c	Sofort-massnahmen
Befund	enthält festgebundenen Asbest Anthophyllit-Asbest	keine erforderlich
Gefährdungsstufe	keine unmittelbare Gefährdung - keine oder sehr geringe Faserfreisetzung	Bemerkungen

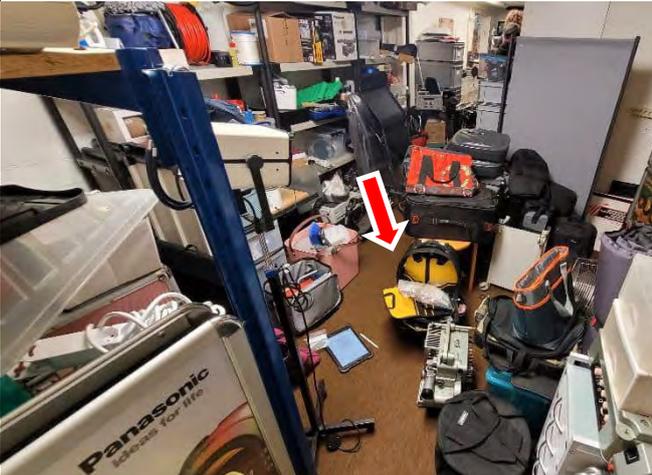
Position AB00ap	Anwendung / Bauteil / Bauelement Anstrich, grün, an Boden (tw. unter Teppichbodenbelag, braun)	Sanierungsdringlichkeit III

Beurteilungsort	UG, Lager	weitere Fundorte	UG, Mieterkeller, Heizung
Beurteilungsart	Laborbestimmung	Sofort-massnahmen	keine erforderlich
Material-Nr.	20	Bemerkungen	
Befund	enthält festgebundenen Asbest Tremolit-Asbest		
Gefährdungsstufe	enthält PCB PCB-Gehalt im Anstrich: 5'128 mg/kg keine unmittelbare Gefährdung – keine oder sehr geringe Faserfreisetzung

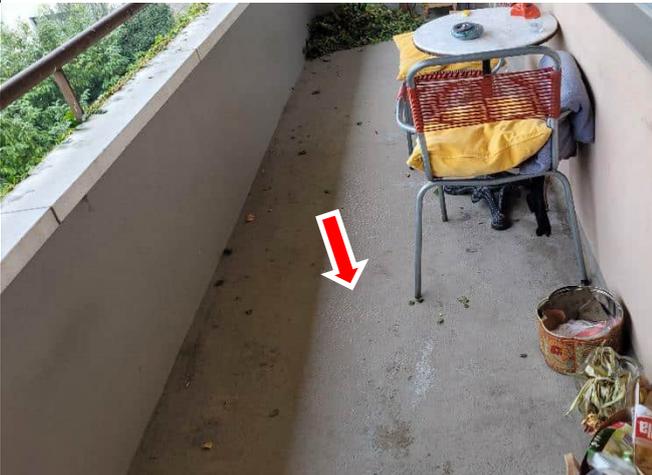
Position AB00ap	Anwendung / Bauteil / Bauelement Anstrich, braun (oben) und grau (unten), an Balkonboden	Sanierungsdringlichkeit III

Beurteilungsort	3.OG, Balkon	weitere Fundorte	1. - 2.OG, Balkon
Beurteilungsart	Laborbestimmung	Sofort-massnahmen	keine erforderlich
Material-Nr.	32	Bemerkungen	Teilweise sind neue Bodenfliesen verbaut. Es wird davon ausgegangen, dass unterhalb der Bodenfliesen der braun-graue Anstrich vorhanden ist.
Befund	enthält festgebundenen Asbest Tremolit-Asbest		
Gefährdungsstufe	enthält PCB PCB-Gehalt im Anstrich: 75 mg/kg keine unmittelbare Gefährdung - keine oder sehr geringe Faserfreisetzung

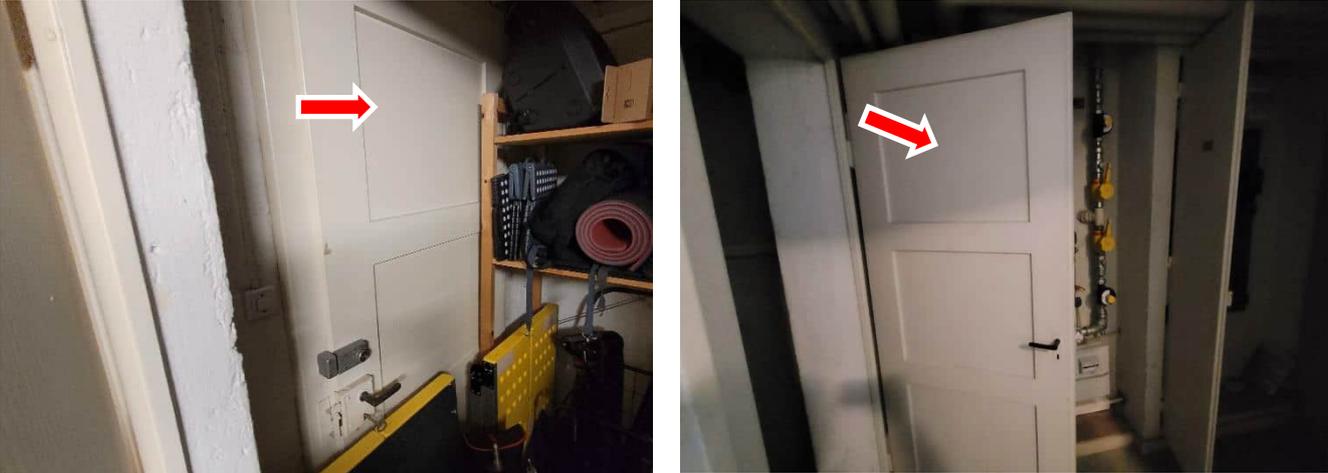
Position	Anwendung / Bauteil / Bauelement	Sanierungsdringlichkeit III
FZ01a	Faserzementtürblatt, grau

Beurteilungsort	UG, Lager	weitere Fundorte UG, Trockenraum, Vorplatz
Beurteilungsart	Expertenentscheid	Sofort-massnahmen keine erforderlich
Material-Nr.	15	Bemerkungen
Befund	enthält festgebundenen Asbest	
Gefährdungsstufe	keine unmittelbare Gefährdung - keine oder sehr geringe Faserfreisetzung

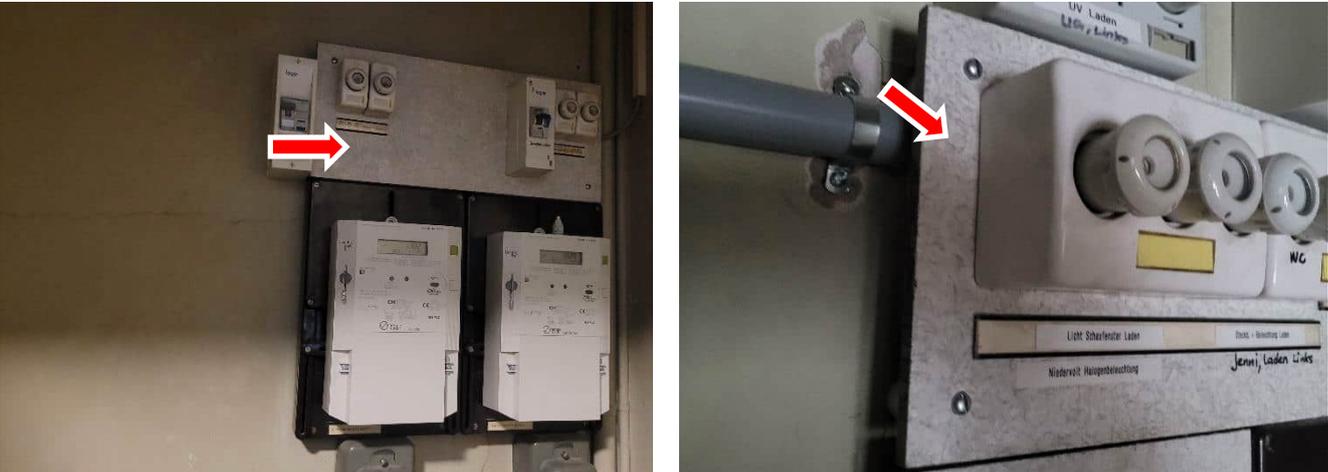
Position	Anwendung / Bauteil / Bauelement	Sanierungsdringlichkeit III
FZ02a	Faserzementplatten, hellgrau, an Sicherung

Beurteilungsort	UG – 3.OG, Treppenhaus	weitere Fundorte Keine
Beurteilungsart	Expertenentscheid	Sofort-massnahmen keine erforderlich
Material-Nr.	37	Bemerkungen Die Platten sind verschraubt.
Befund	enthält festgebundenen Asbest	
Gefährdungsstufe	keine unmittelbare Gefährdung - keine oder sehr geringe Faserfreisetzung

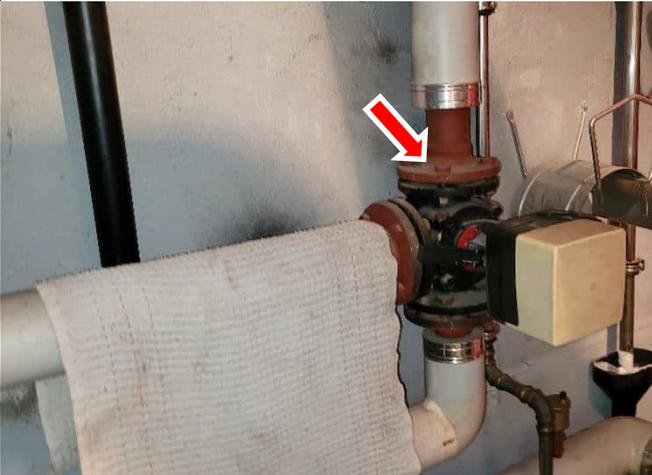
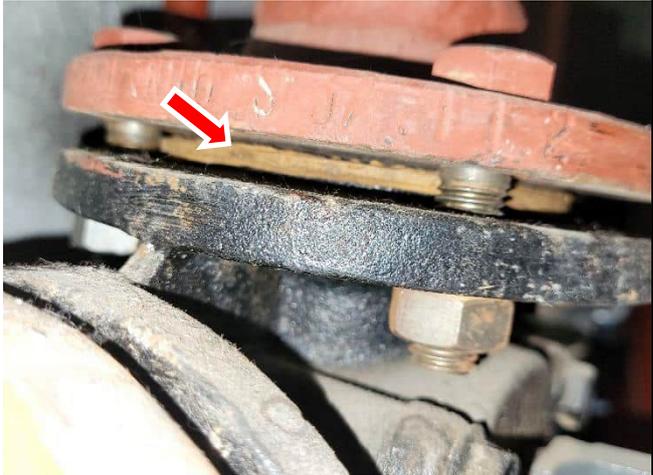
Position DC90a	Anwendung / Bauteil / Bauelement Dichtungsringe in Flanschdichtungen	Sanierungsdringlichkeit III

Beurteilungsort	UG, Heizung	weitere Fundorte	UG, Waschküche
Beurteilungsart	Expertenentscheid	Sofort-massnahmen	keine erforderlich
Material-Nr.	41	Bemerkungen	
Befund	enthält festgebundenen Asbest		
Gefährdungsstufe	keine unmittelbare Gefährdung - keine oder sehr geringe Faserfreisetzung

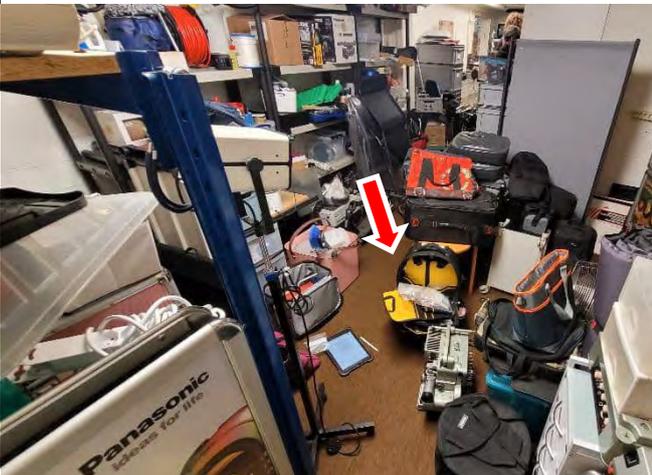
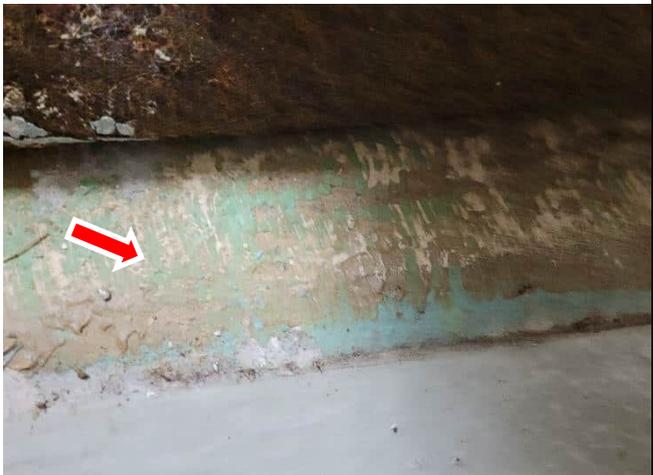
Position AB00ap	Anwendung / Bauteil / Bauelement Anstrich, grün, an Boden (tw. unter Teppichbodenbelag, braun)	Sanierungsdringlichkeit III

Beurteilungsort	UG, Lager	weitere Fundorte	UG, Mieterkeller, Heizung
Beurteilungsart	Laborbestimmung	Sofort-massnahmen	keine erforderlich
Material-Nr.	20	Bemerkungen	
Befund	enthält festgebundenen Asbest Tremolit-Asbest		
	enthält PCB PCB-Gehalt im Anstrich: 5'128 mg/kg		
Gefährdungsstufe	keine unmittelbare Gefährdung – keine oder sehr geringe Faserfreisetzung

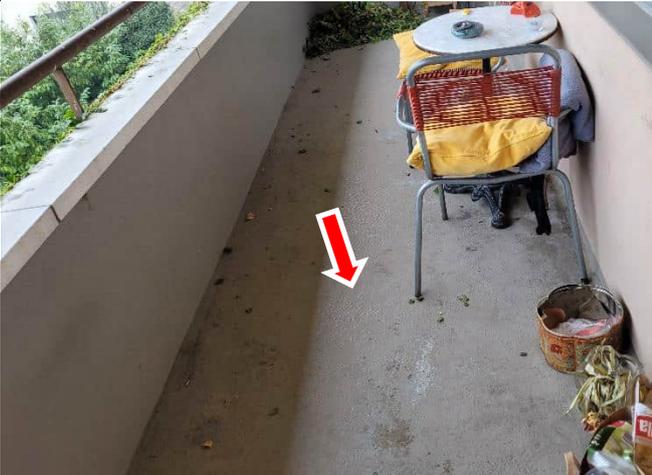
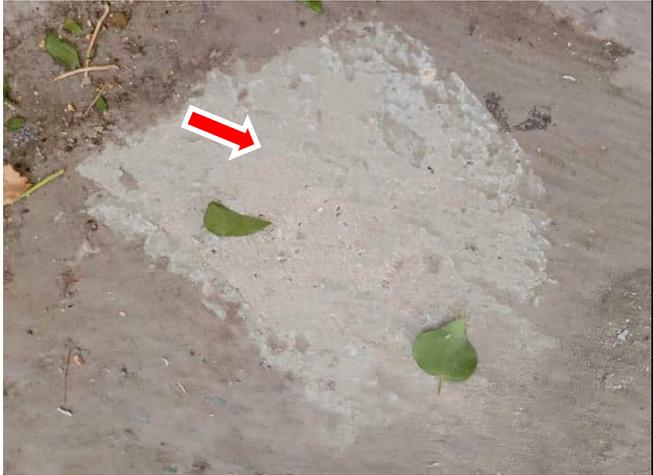
Position AB00ap	Anwendung / Bauteil / Bauelement Anstrich, braun (oben) und grau (unten), an Balkonboden	Sanierungsdringlichkeit III

Beurteilungsort	3.OG, Balkon	weitere Fundorte	1. - 2.OG, Balkon
Beurteilungsart	Laborbestimmung	Sofort-massnahmen	keine erforderlich
Material-Nr.	32	Bemerkungen	Teilweise sind neue Bodenfliesen verbaut. Es wird davon ausgegangen, dass unterhalb der Bodenfliesen der braun-graue Anstrich vorhanden ist.
Befund	enthält festgebundenen Asbest Tremolit-Asbest enthält PCB PCB-Gehalt im Anstrich: 75 mg/kg		
Gefährdungsstufe	keine unmittelbare Gefährdung - keine oder sehr geringe Faserfreisetzung

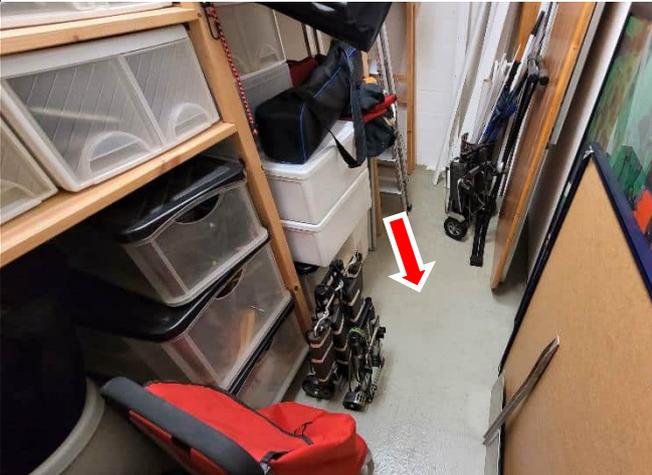
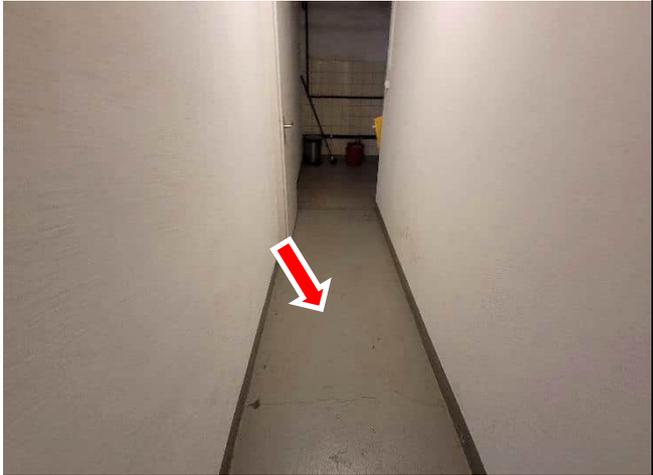
Position AB00p	Anwendung / Bauteil / Bauelement Anstrich, grau-beige, an Boden	Sanierungsdringlichkeit III

Beurteilungsort	UG, Lager	weitere Fundorte	UG, Trockenraum, Gang, Treppenhaus (Vorplatz)
Beurteilungsart	Laborbestimmung	Sofort-massnahmen	keine erforderlich
Material-Nr.	18	Bemerkungen	
Befund	enthält PCB PCB-Gehalt im Anstrich: 520 mg/kg Kein Asbest nachgewiesen		
Gefährdungsstufe	keine unmittelbare Gefährdung - keine oder sehr geringe Faserfreisetzung

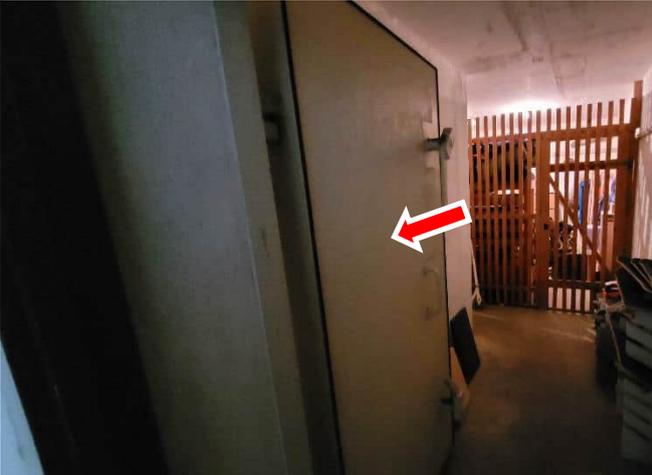
Position AB01p		Anwendung / Bauteil / Bauelement Glanzanstrich, grau, an Luftschutzkellertür

Beurteilungsort	UG, Abstellraum	weitere Fundorte	Keine	
Beurteilungsart	Expertenentscheid	Bemerkungen	<p>Flächen < 20 m² müssen gemäss Modul: Bauabfälle (BAFU, 2020) nicht auf PCB untersucht werden. Wir empfehlen die Tür im Ganzen auszubauen. Arbeiten, welche Hitze > 80°C erzeugen (Schleifen etc.) sind ohne vorgängige Analyse auf PCB zu unterlassen, da giftige Dioxine entstehen können.</p>	
Material-Nr.	42			
Befund	Kann PCB enthalten

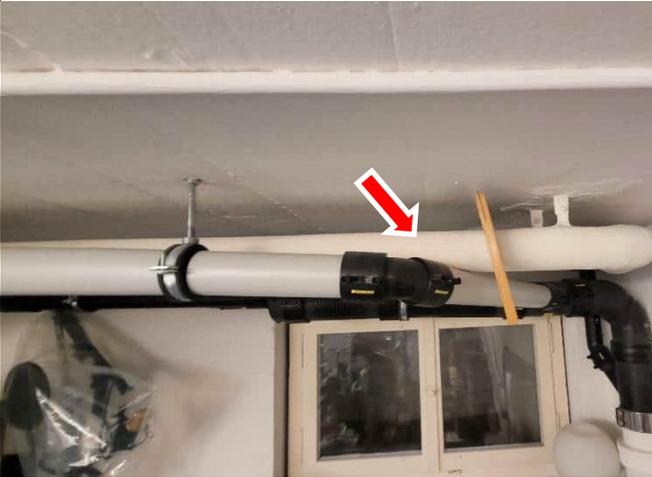
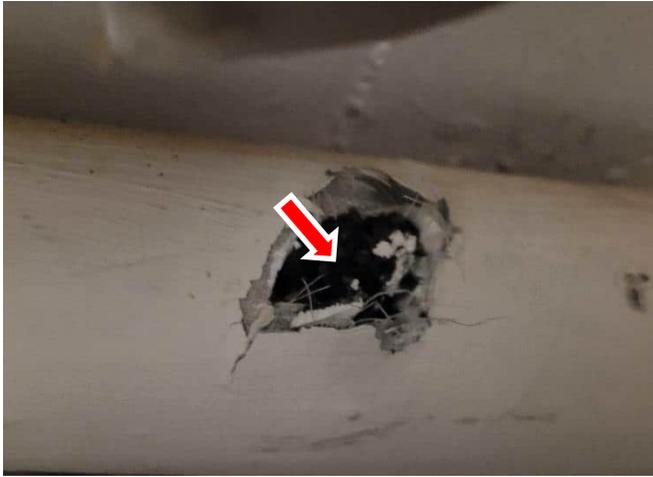
Position	Anwendung / Bauteil / Bauelement	
DM10t	Teerkorkdämmung, schwarz, an Rohrleitungen

Beurteilungsort	UG, Lager	weitere Fundorte
Beurteilungsart	Laboranalyse	UG, Lager, Heizung (vermutlich auch im Steigschacht vorhanden)
Material-Nr.	21	Bemerkungen
Befund	enthält PAK (teerhaltig) PAK-Gehalt: 14'396 mg/kg BaP-Gehalt: 1'403 mg/kg

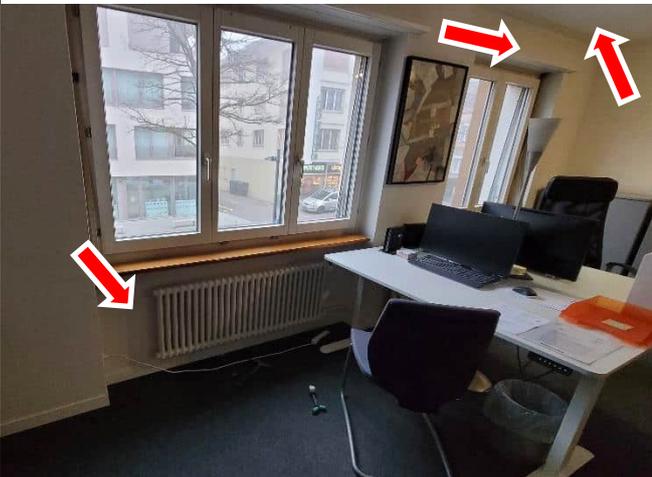
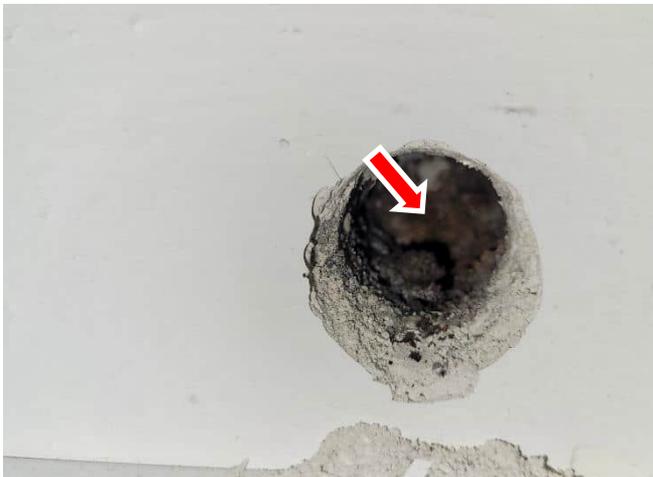
Position	Anwendung / Bauteil / Bauelement	
DM12t	Teerkorkdämmung, schwarz, in Radiatornische, an Wand und Decke

Beurteilungsort	1.OG, Büro	weitere Fundorte
Beurteilungsart	Laboranalyse	EG – DG, Wohnräume
Material-Nr.	07	Bemerkungen
Befund	enthält PAK (teerhaltig) PAK-Gehalt: 15'369 mg/kg BaP-Gehalt: 1'712 mg/kg	Die Dämmungen befinden sich jeweils in den Radiatornischen und oberhalb der Fenster in der Wand und der Decke und sind ca. 8 cm mächtig.

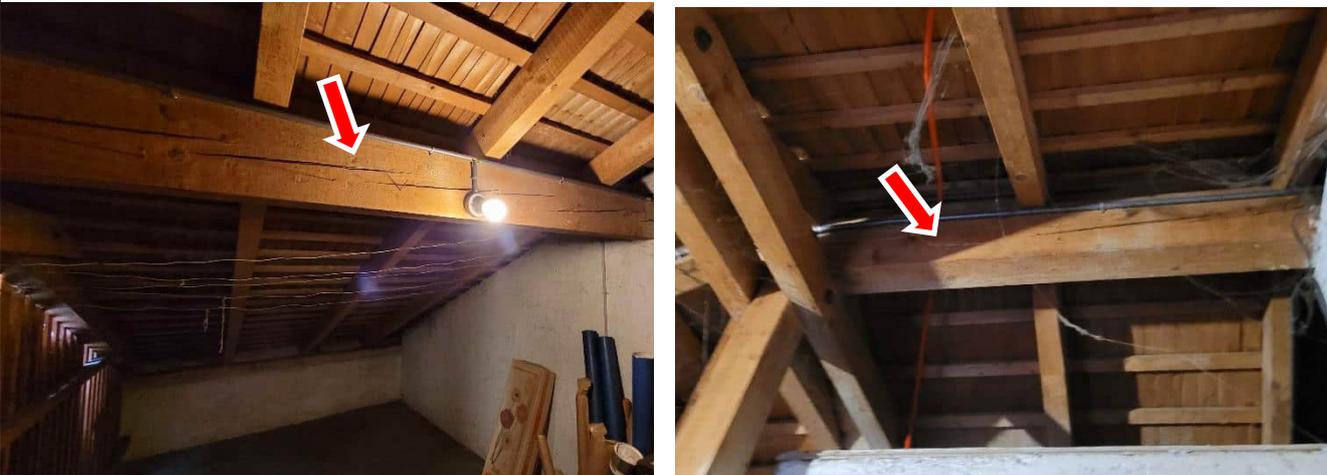
Position AB10h	Anwendung / Bauteil / Bauelement Holzschutzmittelhaltiges Holz an Dachstock

Beurteilungsort	Dachgeschoss	weitere Fundorte	Keine
Beurteilungsart	Verdacht	Sofort-massnahmen	keine erforderlich
Material-Nr.	49	Bemerkungen	_ Entsorgung in KVA, stoffliche oder thermische Verwertung nur mit Analysen (Anh. 7 VVEA). _ Bei offenliegenden Holzbalken, welche in bewohnten Räumlichkeiten vorliegen, wird empfohlen das Holz auf Holzschutzmittel zu untersuchen, oder einen Luft-undurchlässigen Lack auf das Holz aufzubringen.
Befund	Kann Holzschutzmittel enthalten (problematische Holzabfälle)		
Gefährdungsstufe	Keine

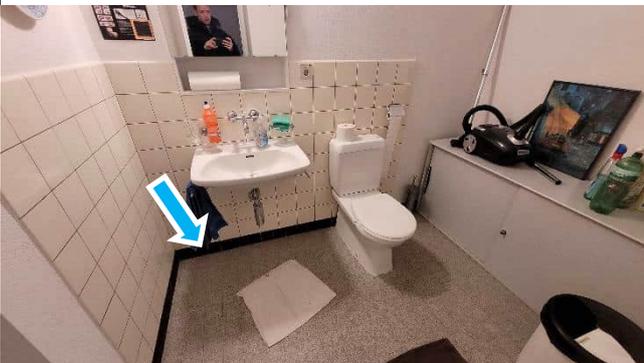
Anwendung / Bauteil / Bauelement Fliesenkleber, grau, hinter Sockelfliesen, schwarz

Beurteilungsort: 1.OG, WC
	Beurteilungsart: Laborbestimmung
	Material-Nr.: 01a-c
	Befund: Asbest nicht nachgewiesen
	Bemerkungen:

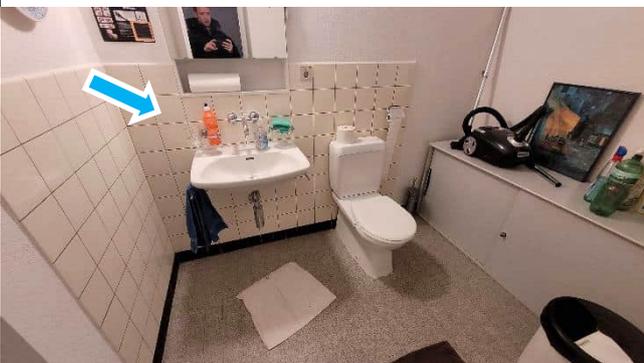
Anwendung / Bauteil / Bauelement Fliesenkleber, grau, Wandfliesen, gelb

Beurteilungsort: 1.OG, WC
	Beurteilungsart: Laborbestimmung
	Material-Nr.: 02a-c
	Befund: Asbest nicht nachgewiesen
	Bemerkungen:

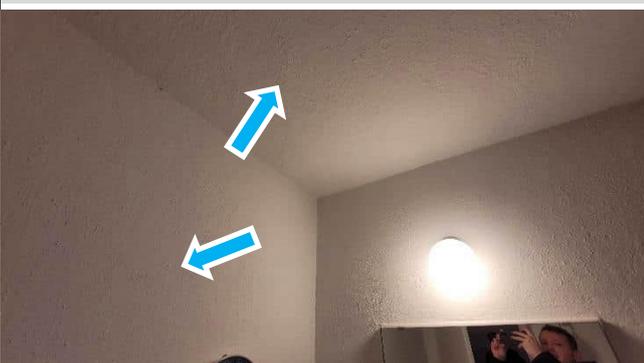
Anwendung / Bauteil / Bauelement Verputz, körnig, hellgrau, an Wand und Decke

Beurteilungsort: 1.OG, WC
	Beurteilungsart: Laborbestimmung
	Material-Nr.: 03a-c
	Befund: Asbest nicht nachgewiesen
	Bemerkungen:

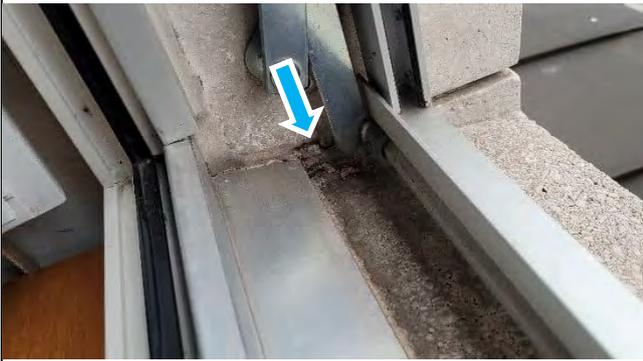
Anschlagkitt, grau, an Fenster

Beurteilungsort 1.OG, Büro
 Beurteilungsart Laborbestimmung
 Material-Nr. 04
 Befund **Asbest nicht nachgewiesen**
 Bemerkungen Die Fenster wurden neu verbaut. An den Fensterflügeln konnten keine schadstoffverdächtigen Materialien identifiziert werden.

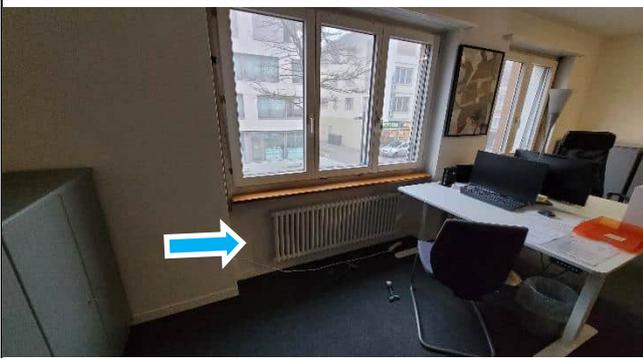
Verputz, weiss, glatt, in Radiatornischen

Beurteilungsort 1.OG, Büro
 Beurteilungsart Laborbestimmung
 Material-Nr. 05a-c
 Befund **Asbest nicht nachgewiesen**
 Bemerkungen Der darunterliegende Teerkork ist PAK-haltig.

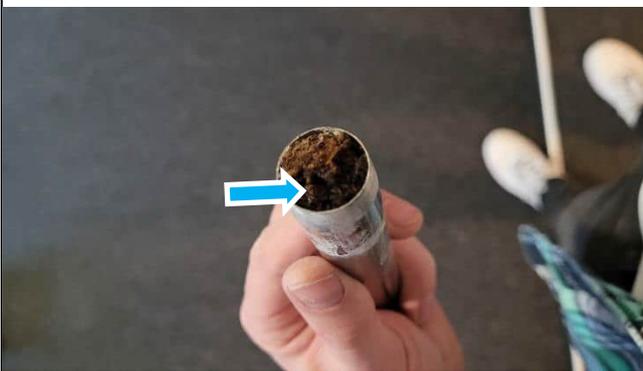
Kleber, schwarz, bituminös, hinter Teerkorkdämmung

Beurteilungsort 1.OG, Büro
 Beurteilungsart Laborbestimmung
 Material-Nr. 06
 Befund **Asbest nicht nachgewiesen**
 Bemerkungen

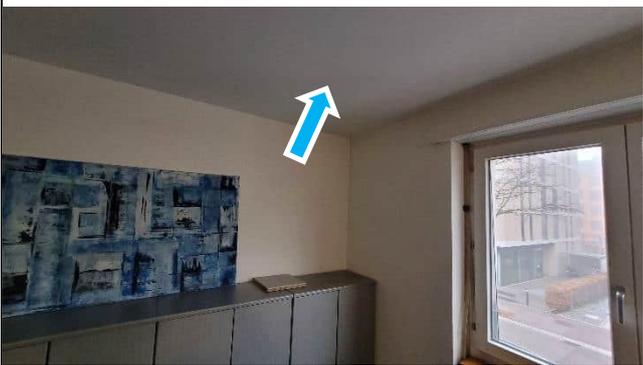
Verputz, weiss, glatt, an Decke

Beurteilungsort 1.OG, Büro
 Beurteilungsart Laborbestimmung
 Material-Nr. 09a-c
 Befund **Asbest nicht nachgewiesen**
 Bemerkungen

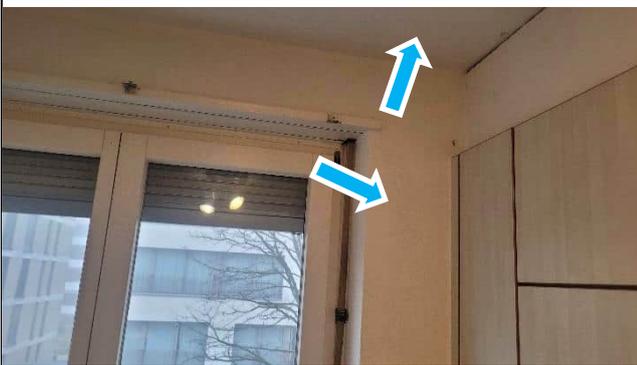
Verputz, weiss, körnig, an Wand und Decke

Beurteilungsort 2.OG, Küche
 Beurteilungsart Laborbestimmung
 Material-Nr. 11a-c
 Befund **Asbest nicht nachgewiesen**
 Bemerkungen

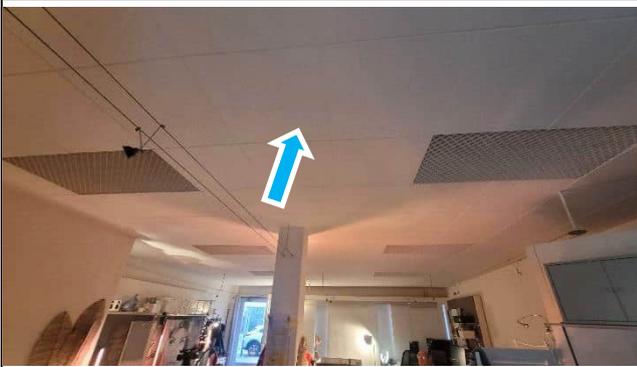
Platten, weiss, an Decke – Kein Schadstoffverdacht

Beurteilungsort EG, Laden
 Beurteilungsart Expertenentscheid
 Material-Nr. 12
 Befund **Nicht schadstoffverdächtig**
 Bemerkungen Die Platten sind aus Gips und nicht schadstoffverdächtig

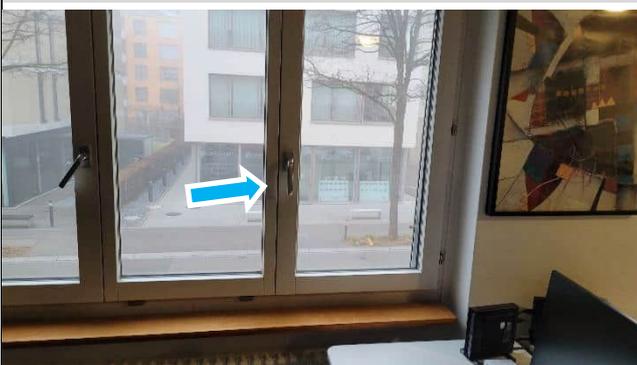
Fenster, weiss, neu – Kein Schadstoffverdacht

Beurteilungsort 1.OG, Büro
 Beurteilungsart Expertenentscheid
 Material-Nr. 13
 Befund **Nicht schadstoffverdächtig**
 Bemerkungen Die Fenster sind neu und nicht schadstoffverdächtig

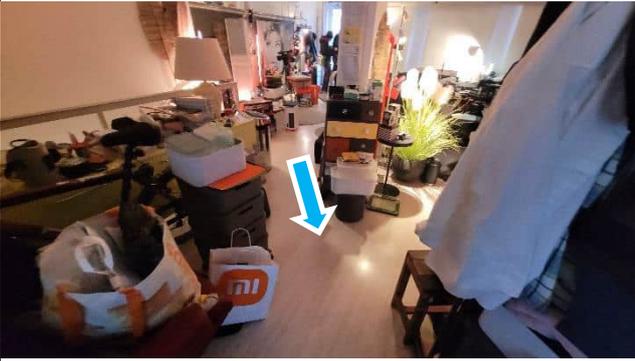
Anwendung / Bauteil / Bauelement
Unterlagsboden, grau, unter Laminatboden, beige

Beurteilungsort	EG, Laden
Beurteilungsart	Laborbestimmung
Material-Nr.	14
Befund	Asbest nicht nachgewiesen
Bemerkungen

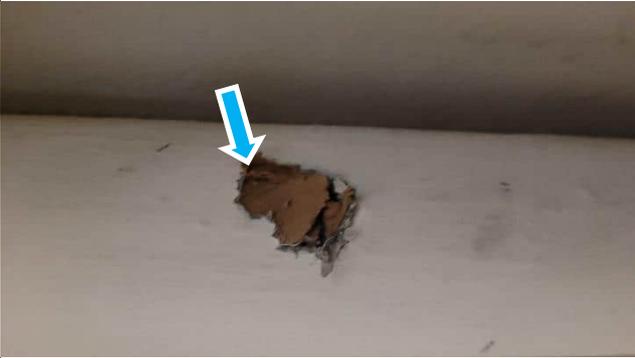
Anwendung / Bauteil / Bauelement
Rohrisolationsmörtel, grau, mit Karton, auf Wolldämmung

Beurteilungsort	UG, Lager
Beurteilungsart	Laborbestimmung
Material-Nr.	16a-c
Befund	Asbest nicht nachgewiesen
Bemerkungen

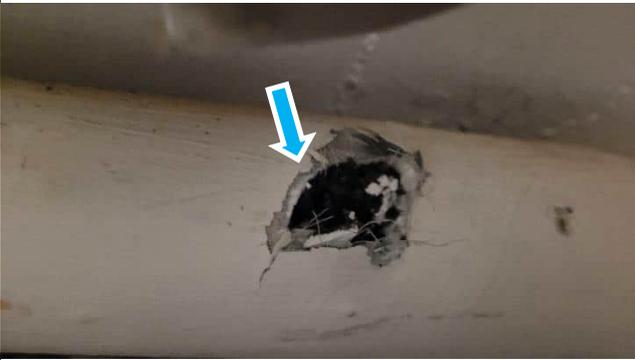
Anwendung / Bauteil / Bauelement
Rohrisolationsmörtel, weiss, auf Teerkorkdämmung

Beurteilungsort	UG, Lager
Beurteilungsart	Laborbestimmung
Material-Nr.	17a-b
Befund	Asbest nicht nachgewiesen
Bemerkungen	Der darunterliegende Teerkork ist PAK-haltig.

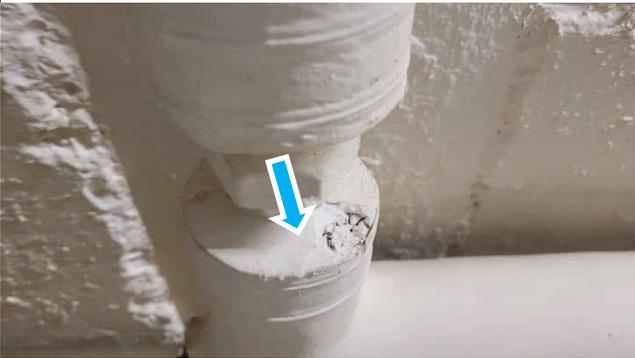
Anwendung / Bauteil / Bauelement
Rohrmörtelende, weiss

Beurteilungsort	UG, Lager
Beurteilungsart	Laborbestimmung
Material-Nr.	19
Befund	Asbest nicht nachgewiesen
Bemerkungen

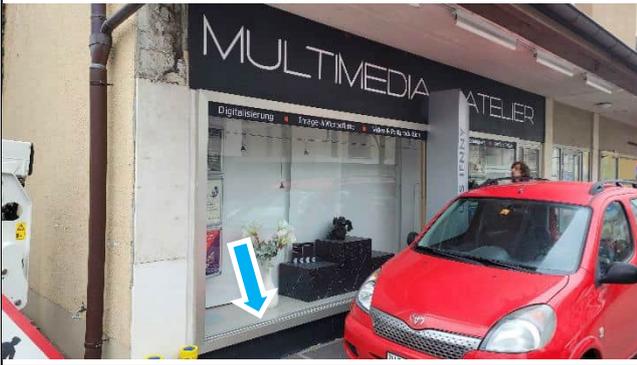
Anwendung / Bauteil / Bauelement
Fensterkitt, grau, an Schaufenster und Tür

Beurteilungsort	EG, Fassade
Beurteilungsart	Laborbestimmung
Material-Nr.	22
Befund	Asbest nicht nachgewiesen
Bemerkungen

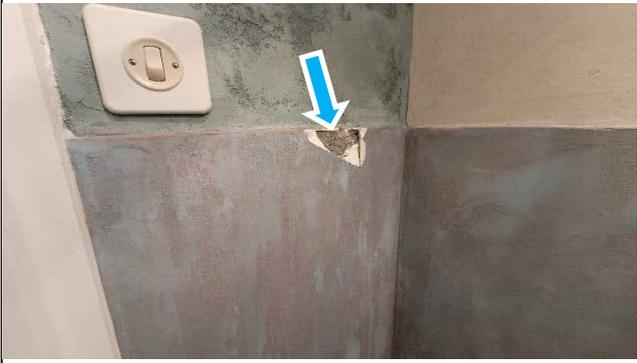
Anwendung / Bauteil / Bauelement
Fliesenkleber, grau, hinter Wandfliesen, gelb

Beurteilungsort	EG, WC
Beurteilungsart	Laborbestimmung
Material-Nr.	23a-b
Befund	Asbest nicht nachgewiesen
Bemerkungen

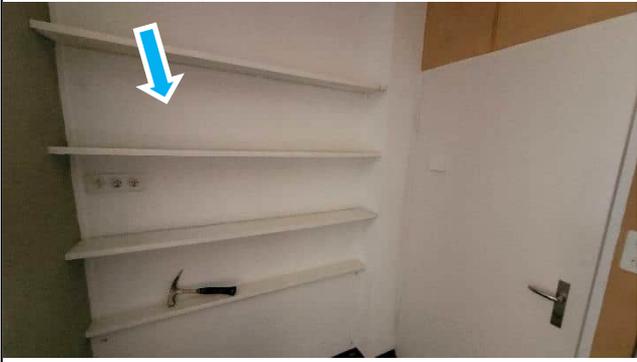
Anwendung / Bauteil / Bauelement
Verputz, körnig, hellgrau, an Wand

Beurteilungsort	EG, Laden
Beurteilungsart	Laborbestimmung
Material-Nr.	24a-c
Befund	Asbest nicht nachgewiesen
Bemerkungen

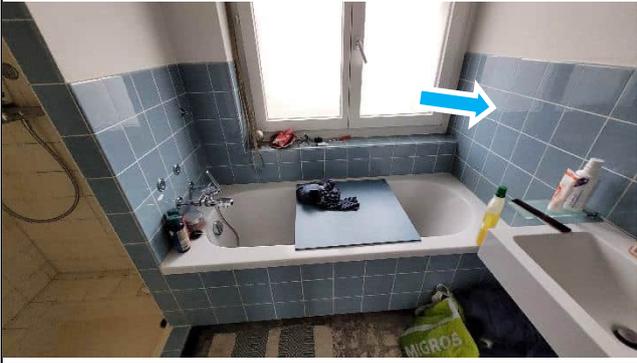
Anwendung / Bauteil / Bauelement
Fliesenkleber, grau, hinter Fliesen, blau, an Wand

Beurteilungsort	3.OG, Bad
Beurteilungsart	Laborbestimmung
Material-Nr.	25a-c
Befund	Asbest nicht nachgewiesen
Bemerkungen

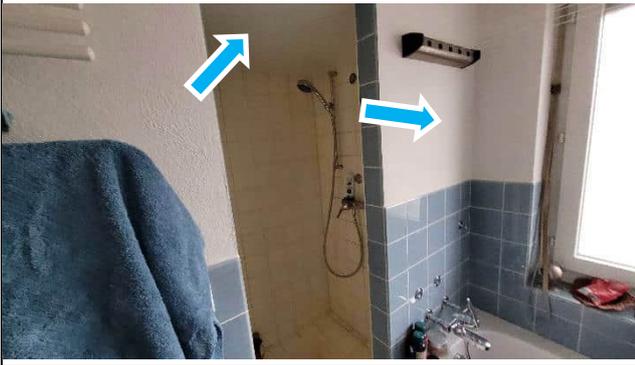
Anwendung / Bauteil / Bauelement
Verputz, körnig, hellgrau, an Wand und Decke

Beurteilungsort	3.OG, Bad
Beurteilungsart	Laborbestimmung
Material-Nr.	26a-c
Befund	Asbest nicht nachgewiesen
Bemerkungen

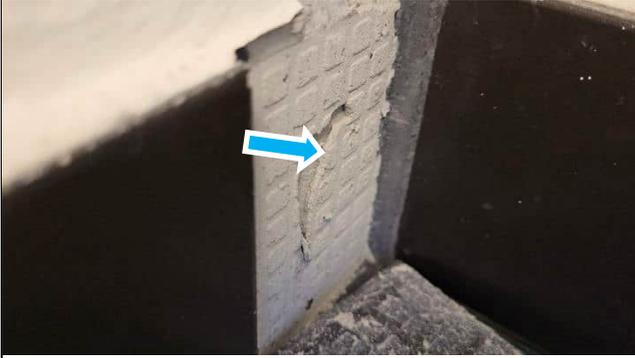
Anwendung / Bauteil / Bauelement
Fliesenkleber, hellgrau, hinter Sockelfliesen, schwarz

Beurteilungsort	3.OG, Küche
Beurteilungsart	Laborbestimmung
Material-Nr.	27a-c
Befund	Asbest nicht nachgewiesen
Bemerkungen

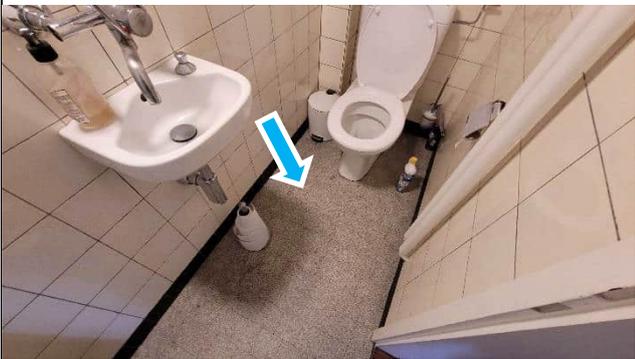
Anwendung / Bauteil / Bauelement
Fliesen, grau, nass verlegt – Kein Schadstoffverdacht

Beurteilungsort	3.OG, Bad, WC
Beurteilungsart	Expertenentscheid
Material-Nr.	28
Befund	Nicht schadstoffverdächtig
Bemerkungen	Die Fliesen in den WCs und Bädern sind nass verlegt (kein Fliesenkleber), es besteht kein Schadstoffverdacht

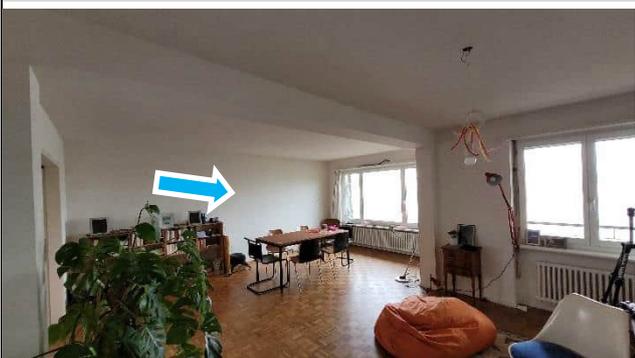
Anwendung / Bauteil / Bauelement
Verputz, grau, körnig, an Wand

Beurteilungsort	3.OG, Wohnzimmer
Beurteilungsart	Laborbestimmung
Material-Nr.	29a-d
Befund	Asbest nicht nachgewiesen
Bemerkungen	Aufgrund einer positiven Asbestprobe des Verputzes im 1.OG, wird der hier beprobte Verputz auch als asbesthaltig eingestuft. Wir empfehlen eine Detailuntersuchung, um die zu sanierenden Flächen ggf. zu reduzieren.

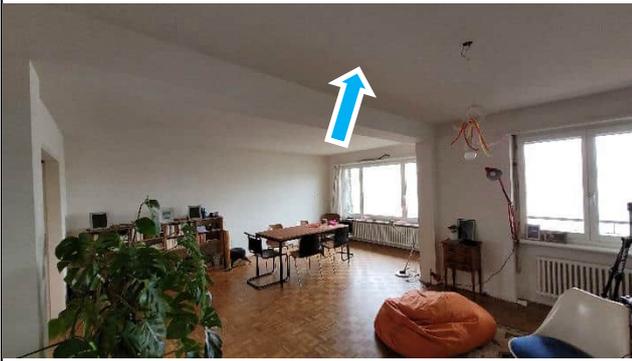
Verputz, glatt, weiss, an Decke

Beurteilungsort 3.OG, Wohnzimmer, Schlafzimmer
 Beurteilungsart Laborbestimmung
 Material-Nr. 30a-d
 Befund **Asbest nicht nachgewiesen**
 Bemerkungen

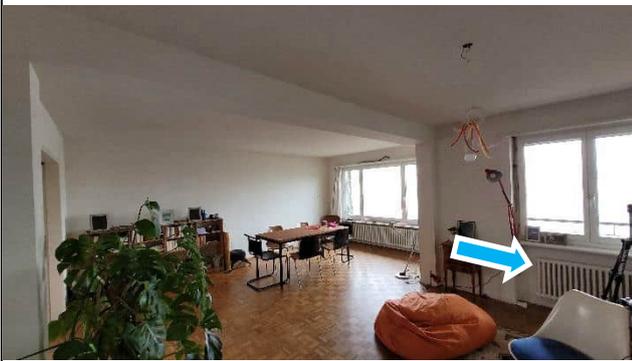
Verputz, glatt, weiss, in Radiatornische

Beurteilungsort 3.OG, Wohnzimmer
 Beurteilungsart Laborbestimmung
 Material-Nr. 31a-c
 Befund **Asbest nicht nachgewiesen**
 Bemerkungen

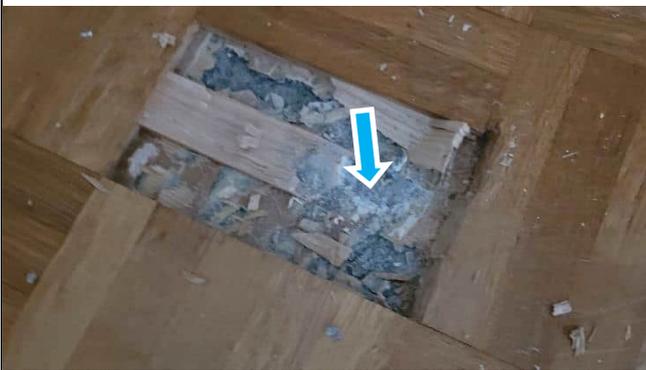
Parkettkleber, beige, mit Unterlagsboden, grau

Beurteilungsort 3.OG, Abstellraum
 Beurteilungsart Laborbestimmung
 Material-Nr. 33
 Befund **Asbest nicht nachgewiesen**
 Bemerkungen

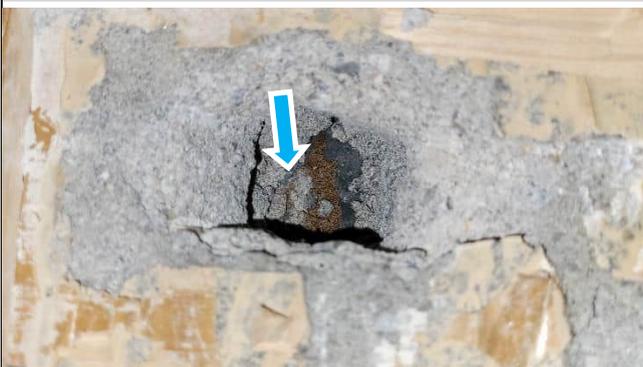
Keine Schlacke in Zwischendecke vorhanden

Beurteilungsort 3.OG, Abstellraum
 Beurteilungsart Expertenentscheid
 Material-Nr. 34
 Befund **Keine Schlacke vorgefunden**
 Bemerkungen Bei einer Sondage im Boden (ca. 7 cm tief), konnte keine Schlacke angetroffen werden. Der angetroffene Unterlagsboden ist nicht schadstoffhaltig (Material-Nr. 33)

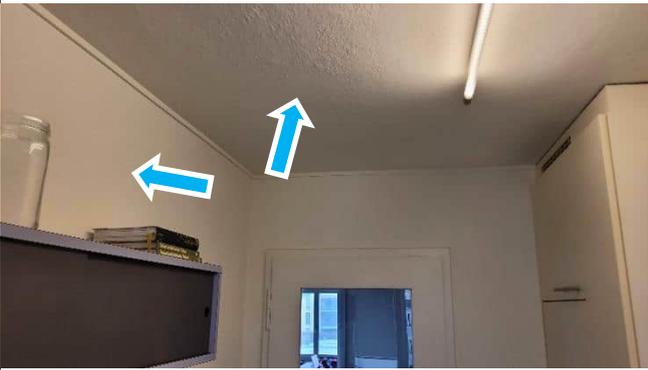
Verputz, hellgrau, körnig, an Wand und Decke

Beurteilungsort 3.OG, Küche
 Beurteilungsart Laborbestimmung
 Material-Nr. 35a-c
 Befund **Asbest nicht nachgewiesen**
 Bemerkungen

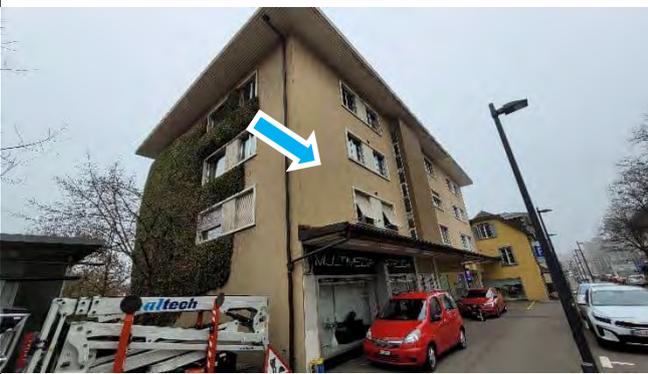
Verputz, grau, körnig, an Aussenwand

Beurteilungsort 3.OG, Balkon
 Beurteilungsart Laborbestimmung
 Material-Nr. 36a-c
 Befund **Asbest nicht nachgewiesen**
 Bemerkungen

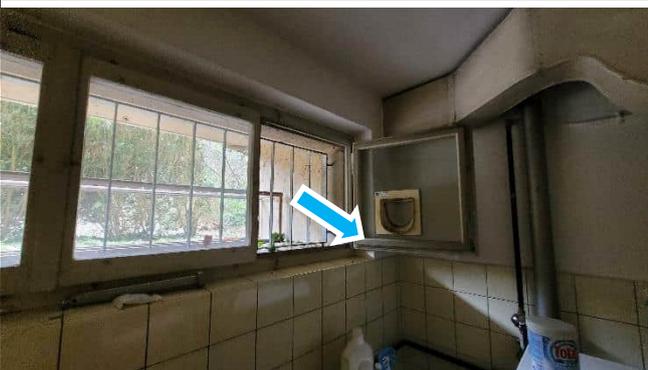
Fensterkitt, weiss, an Keller-Holzfenster

Beurteilungsort UG, Waschküche
 Beurteilungsart Laborbestimmung
 Material-Nr. 43
 Befund **Asbest nicht nachgewiesen**
 Bemerkungen

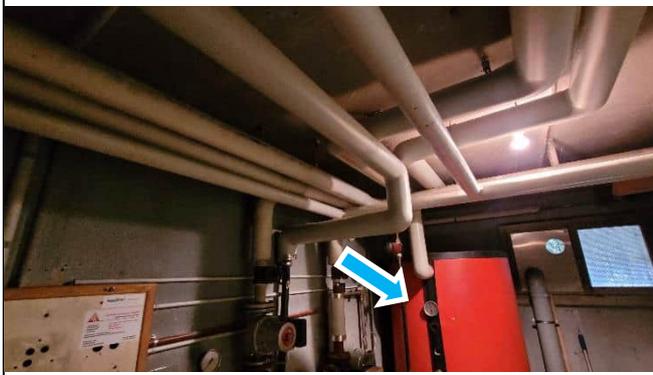
Anwendung / Bauteil / Bauelement
Boiler, rot – Kein Schadstoffverdacht

Beurteilungsort	UG, Heizungskeller
Beurteilungsart	Expertenentscheid
Material-Nr.	45
Befund	Kein Schadstoffverdacht
Bemerkungen	Der Boiler wurde nach 1990 verbaut und ist daher nicht schadstoffverdächtig.

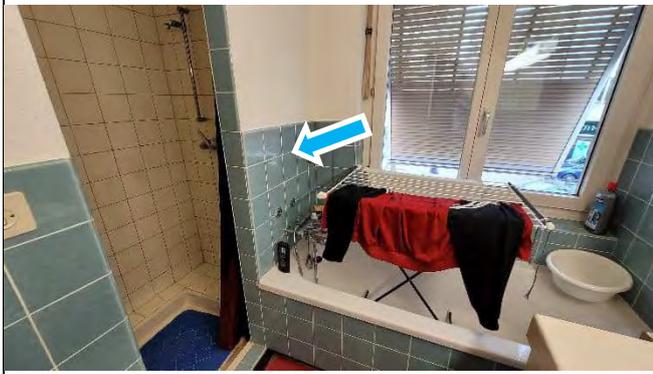
Anwendung / Bauteil / Bauelement
Fliesenkleber, grau, hinter Fliesen, blau, an Wand

Beurteilungsort	1.OG, Badezimmer
Beurteilungsart	Laborbestimmung
Material-Nr.	46a-c
Befund	Asbest nicht nachgewiesen
Bemerkungen

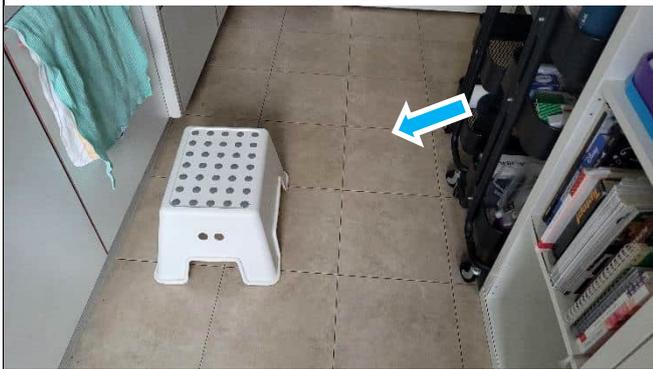
Anwendung / Bauteil / Bauelement
PVC-Bodenbelag, Fliesenmuster, beige, mit Kleber, grau

Beurteilungsort	3.OG, Küche
Beurteilungsart	Laborbestimmung
Material-Nr.	47
Befund	Asbest nicht nachgewiesen
Bemerkungen

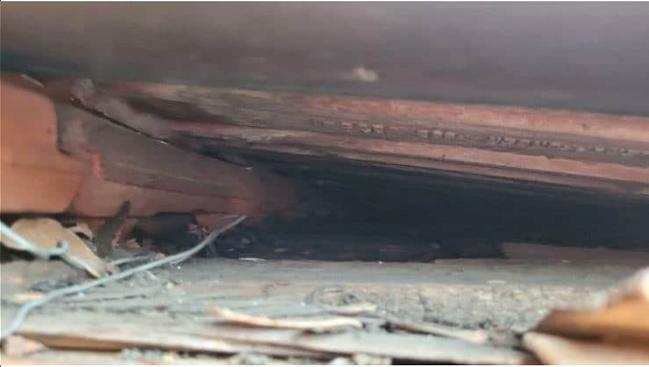
Anwendung / Bauteil / Bauelement		
Dachaufbau – Kein Schadstoffverdacht

Beurteilungsort	DG, Estrich
	Beurteilungsart	Laborbestimmung
	Material-Nr.	48
	Befund	Kein Schadstoffverdacht
	Bemerkungen	Am Dach konnten keine schadstoffverdächtigen Materialien (z.B. Faserzementverschalung) vorgefunden werden.

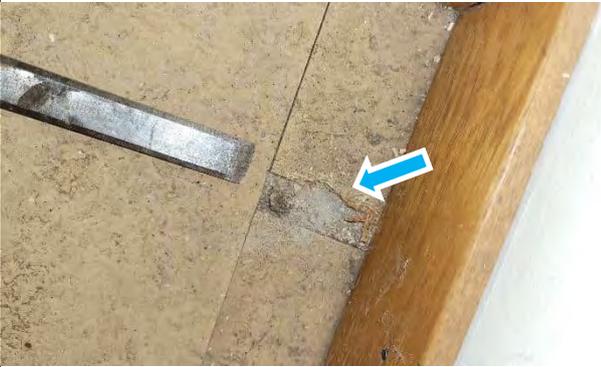
Anwendung / Bauteil / Bauelement		
Bodenbelag, beige, mit Kleber, weiss

Beurteilungsort	DG, Flur
	Beurteilungsart	Laborbestimmung
	Material-Nr.	51
	Befund	Asbest nicht nachgewiesen
	Bemerkungen
