**Stadt Uster**

## **Bauernhaus, Im Dörfli 6, Freudwil**

### **Kurzdoku**

Datum: Juni 2023

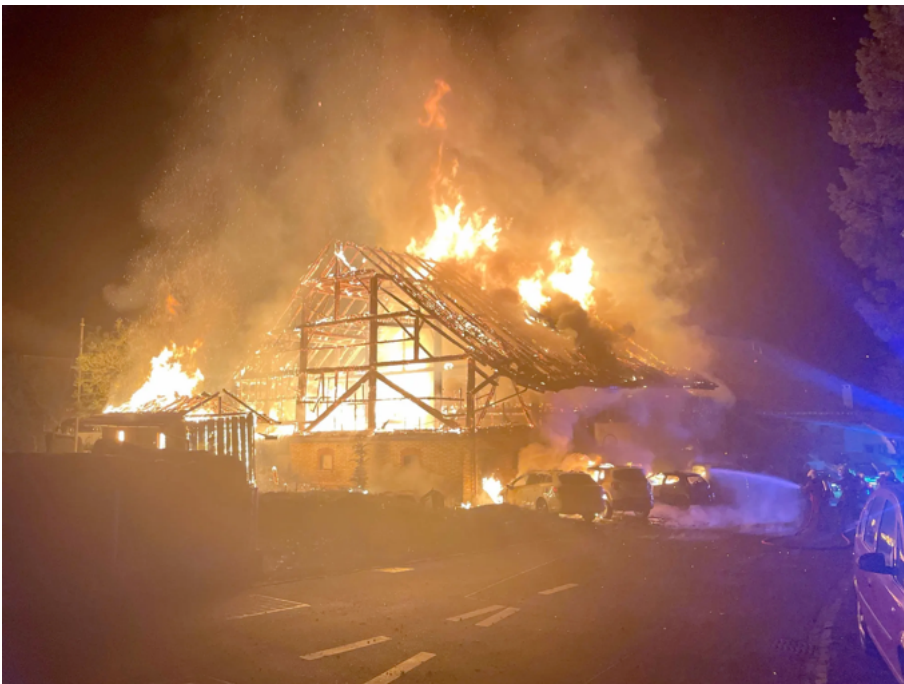
Ansicht von Norden: Gut zu sehen die Tragkonstruktion der Scheune  
(Bild Kantonspolizei, publiziert im Tagesanzeiger 7.Mai 2023 online)

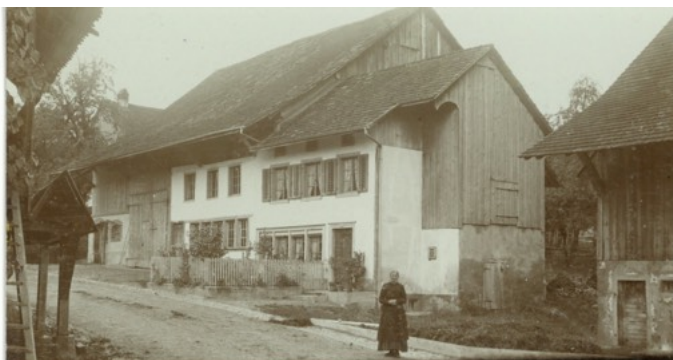
Auf einer alten Postkarte um 1900 ist die alte Fassadengestaltung mit einem Reihenfenster im Erdgeschoss und drei Einzelfenstern im Obergeschoss zu sehen.

Im Dörfli 4, 6. Ansicht von Südwest. Ansichtskarte um 1900. Dörfli 6 mit früherer Fassadengestaltung  
Foto: Stadtarchiv Uster

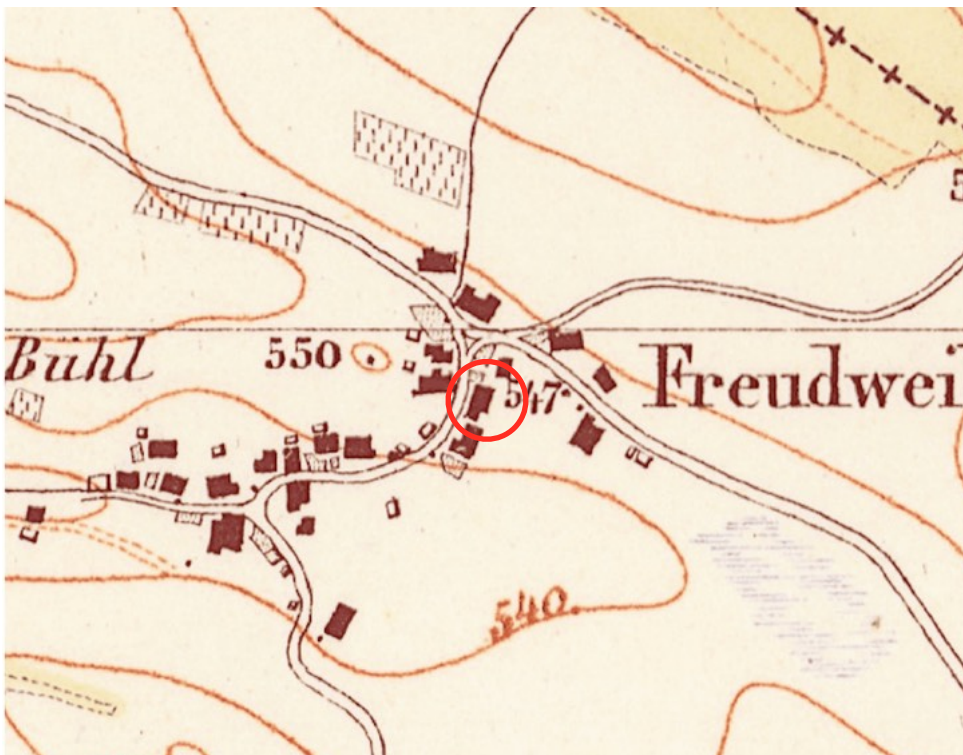
Wildkarte um 1850: Der kleine Anbau von Dörflistrasse 4 ist klar zu erkennen.

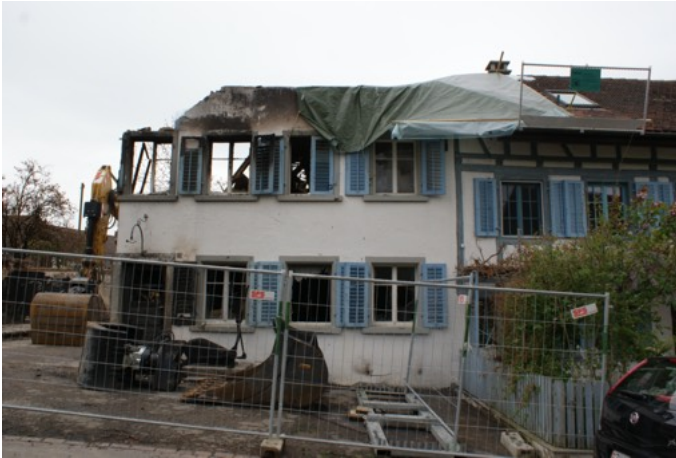
Die westliche, gemauerte Fassade ist stehen geblieben, ebenso Teile der gemauerten Erdgeschosswände sowie die gemauerten Stallwände. Die Bohlenständerwand Ost ist ebenfalls erhalten, aber stark verkohlt.

Die stehengebliebene verputzte Westfassade des Wohnhauses zeigt drei regelmässig angeordnete Einzelfenster sowie die Hauseingangstüre im Erdgeschoss sowie vier analoge Fenster im Obergeschoss. Die Fenster waren mit Jalousieläden ausgestattet und sind mit Kunststeingewänden eingefasst.

Von den oben erwähnten Elementen wäre wohl einzig die Westfassade erhaltensfähig, ebenso zumindest partiell die erhaltenen Wandfragmente des Stalls.

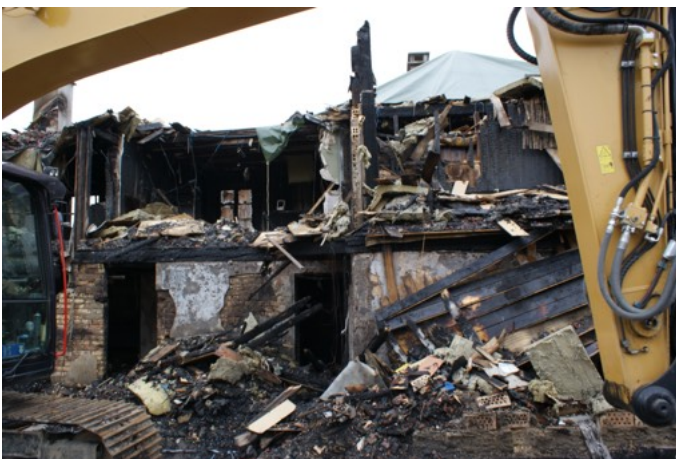
Ansicht von Norden. Die internen Wände zum Gang blieben stehen.

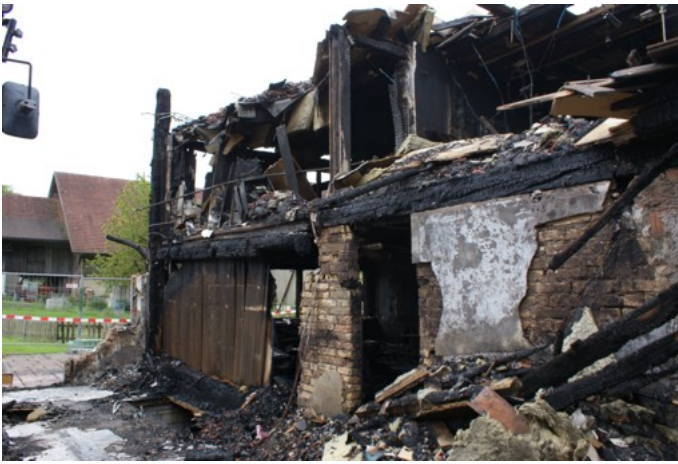
Detail Wohnhaus. Vorne links  
Wand zu Stube.

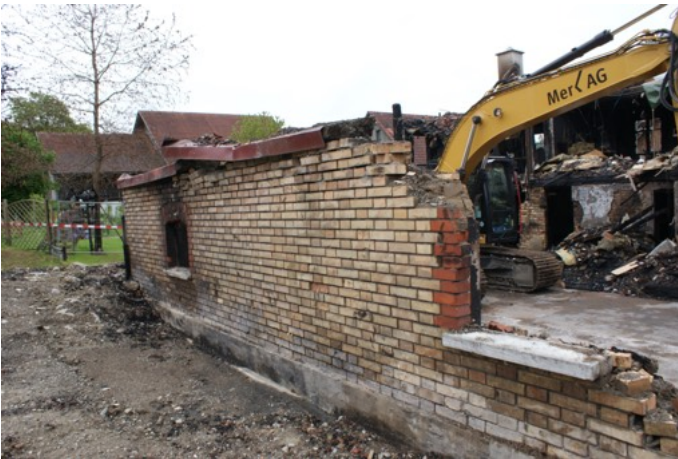
Stallmauer Nord

Die Scheune bestand aus dem durchgehenden Tenn, sowie dem nördlich angelagerten Ställen. Nord- und Westwand des Stalls bestanden aus einer Sichtbacksteinwand (teilweise erhalten).

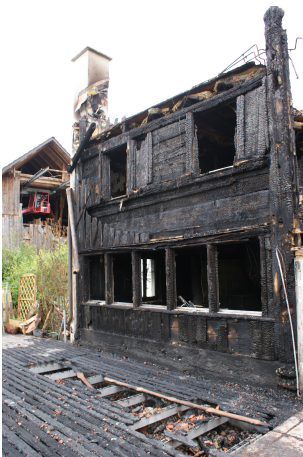
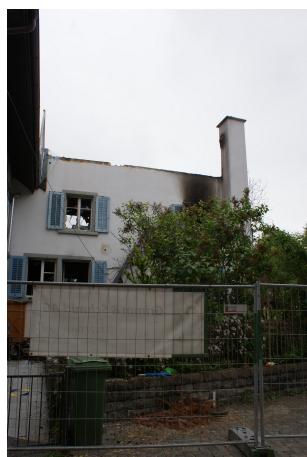
Die teilweise erhaltene Ostfassade zeigt im Erdgeschoss ein fünfteiliges Reihfenster der Stube. Der Gangbereich war gemauert und besass ein Fenster und eine Türe. Das Obergeschoss zeigte drei Einzelfenster, wobei nur die beiden Fensteröffnungen über der Stube erhalten blieben (das Zimmer über dem Gang existiert nicht mehr).

Die Südwand ist in den beiden Hauptgeschossen gemauert und steht noch. Das Giebfeld war mit einem Bretternschirm verkleidet und ist abgebrannt.

Links: Ostwand  
Rechts: Südwand
