TRINKWASSERVERUNREINIGUNG VOM AUGUST 2024 NACHBEREITUNG BAUPROZESS TECHNIK SUMMARY

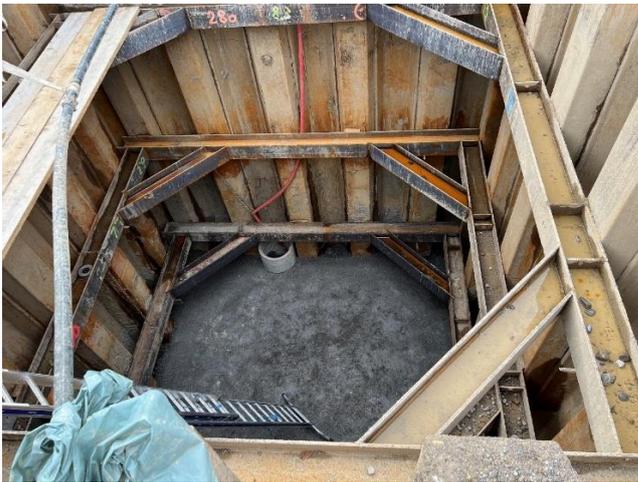
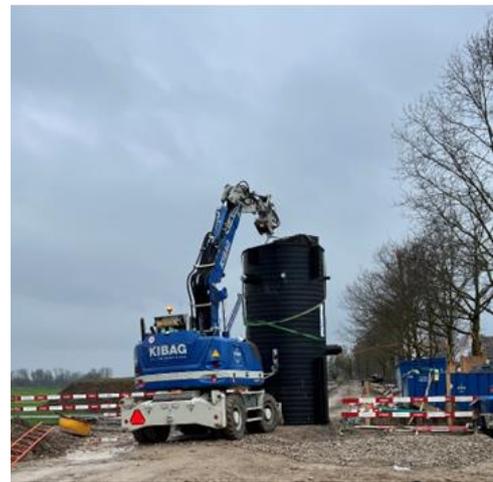
Der Aushub für das Abwasserpumpwerk konnte mit einer Grabensicherung von Spundwänden erstellt werden. Nach dem Erstellen der Betonsohle konnte der Schacht versetzt werden (dat. 14. Februar 2024 und 5. März 2024).
