**Auftraggeber:  
Energie Uster AG, 8610 Uster**

**GWPW Strandbad, Abklärungen zur Trinkwasserverunreinigung  
2024.227**

**Untersuchungsbericht**

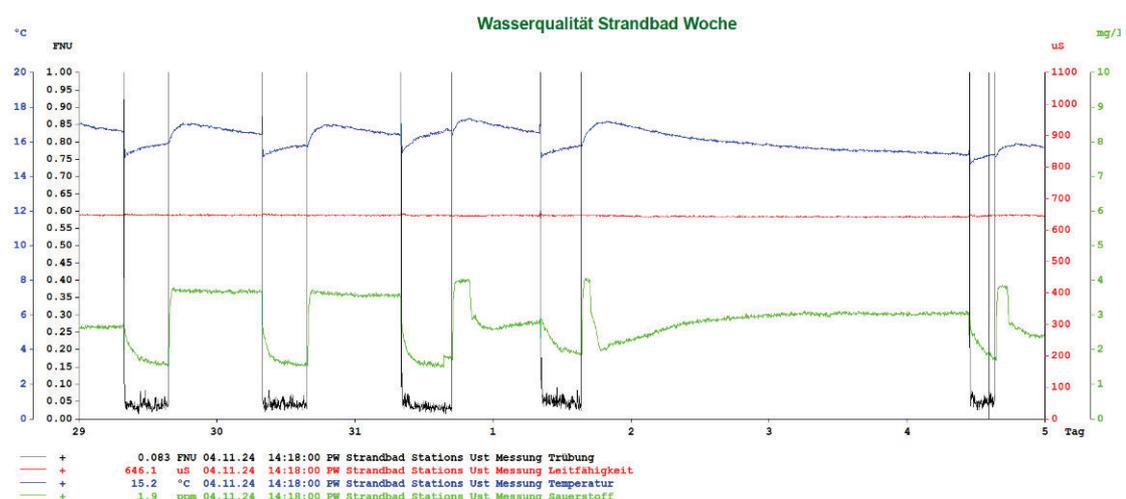
Die erfolgte Grundwasserverunreinigung war aufgrund des Grades der Verunreinigung in den Aufzeichnungen der Messwerte der Qualitätsüberwachung nicht erkennbar.

Abbildung 3: Aufzeichnung der Wasserqualitätsüberwachung im GWPW Strandbad, während des Spülbetriebs vom 29. Oktober 2024 bis 5. November 2024

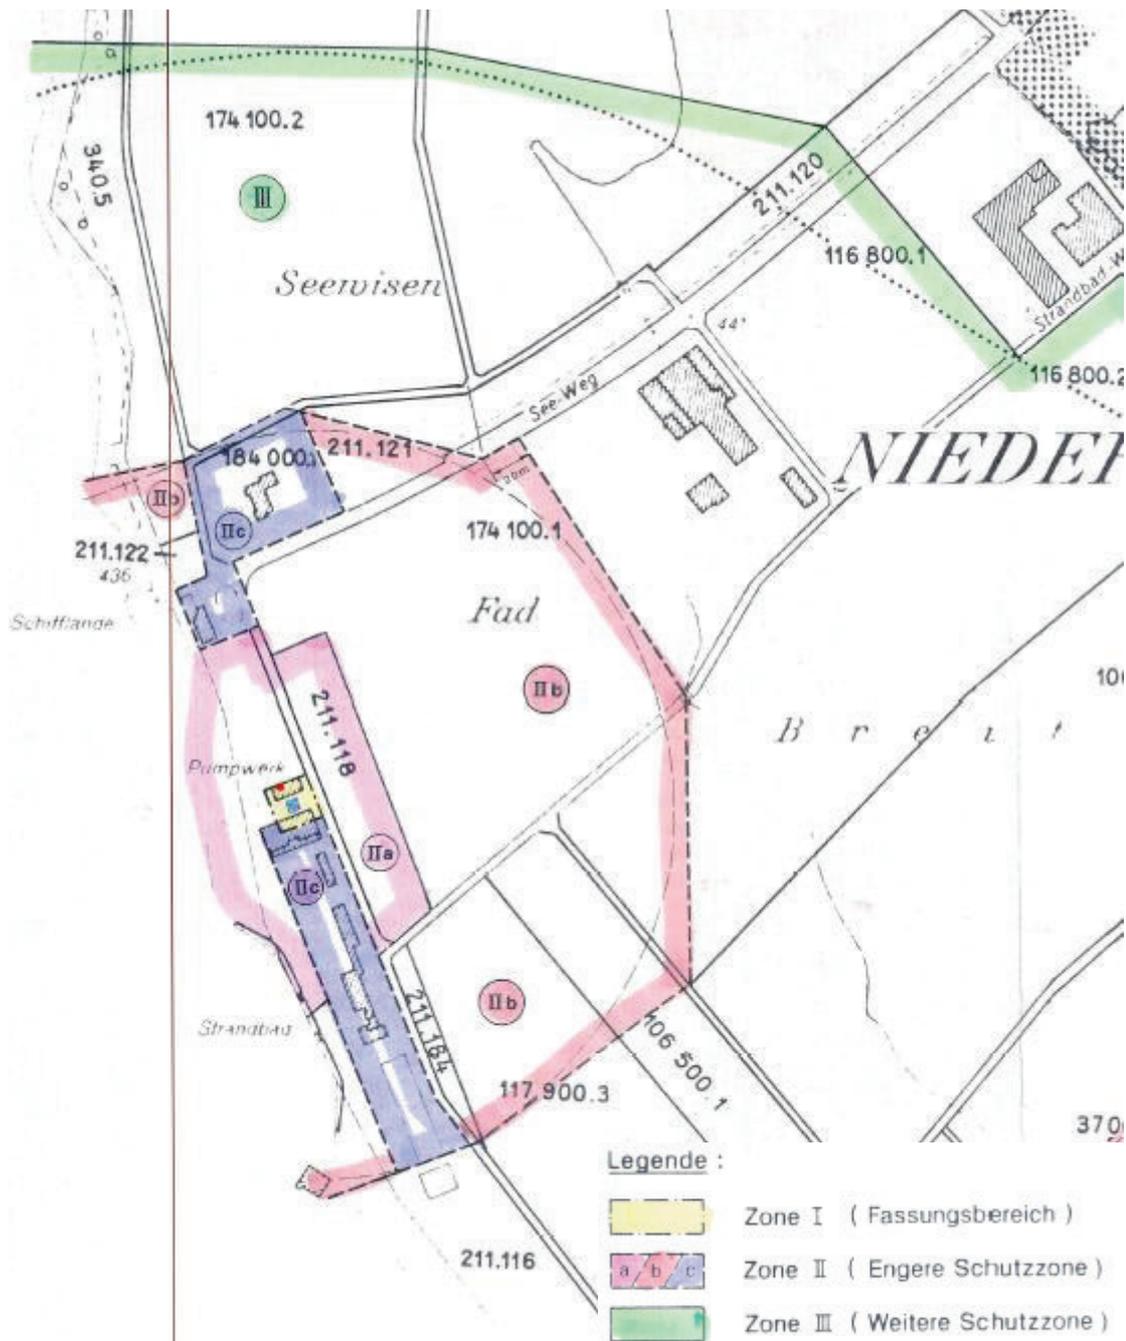
In den Grundwasserschutz zonen des GWPWs Strandbad befinden sich verschiedene schutz zonenfremde Anlagen und Gebäude, wie:

- Schwimmbad;
- Bootshaus;
- Restaurants;
- Wohnhäuser und Ökonomiegebäude;
- Strassen und Wege;
- Buswendeschlaufe;
- Entwässerungsleitungen;
- weitere Werkleitungen;
- Hafenanlage usw.

Abbildung 5: Ausschnitt aus dem rechtsgültigen Schutzzonenplan der Grundwasserfassung Strandbad vom April 1993

Die hohe Anzahl der möglichen Konfliktzonen im Bereich der Grundwasserschutzzonen um das GWPW Strandbad stellt grundsätzlich eine grosse Herausforderung zur Sicherung der Qualität des Grundwassers dar.

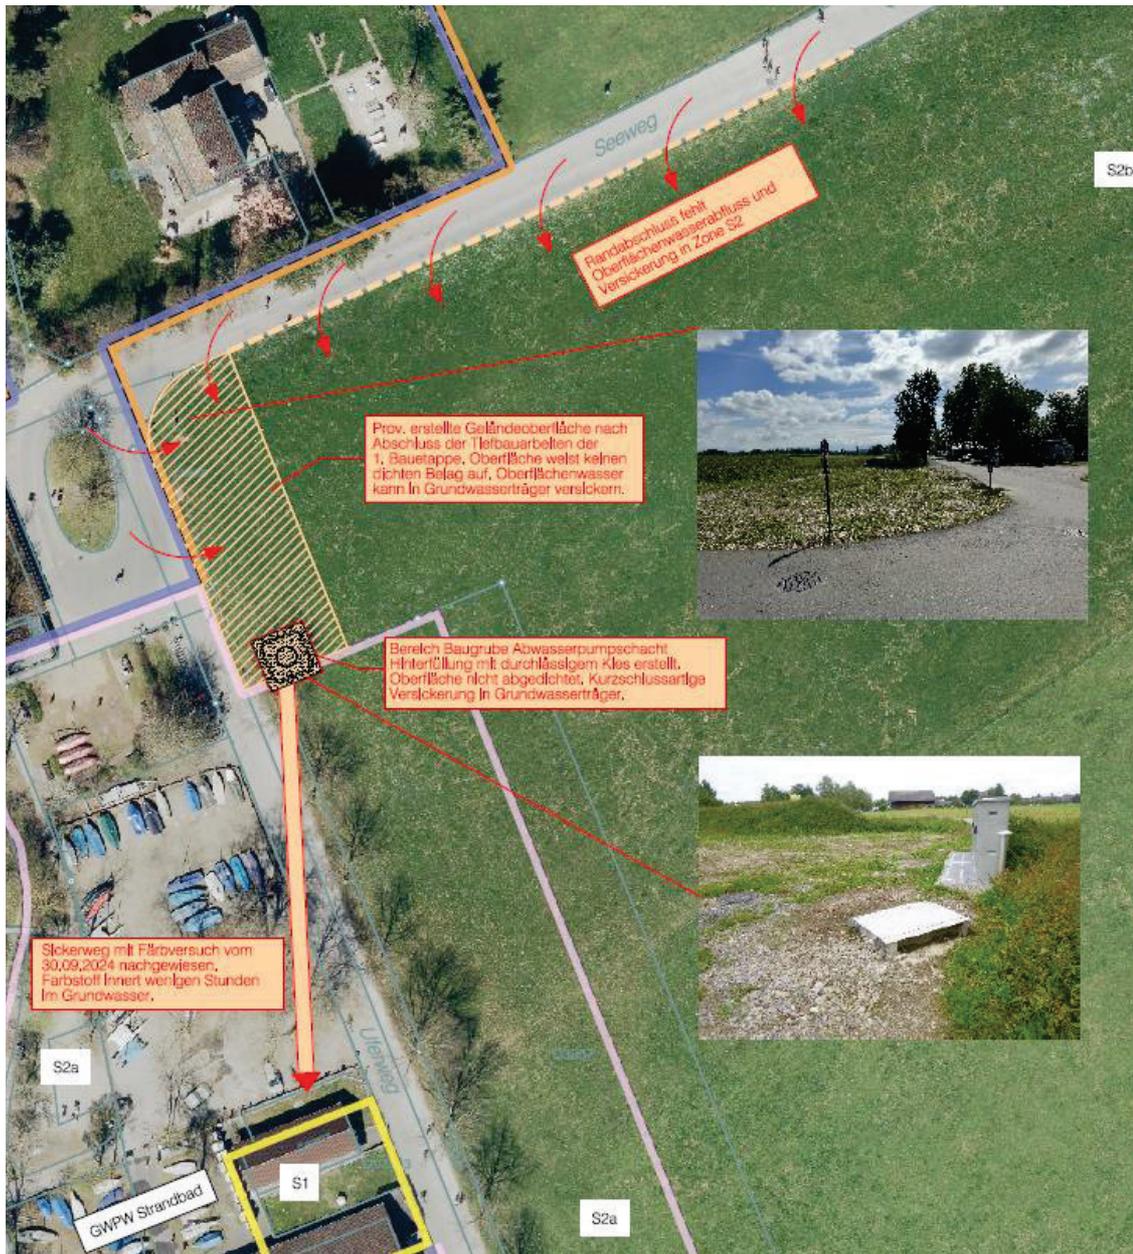
Zur Prüfung des Einflusses der angetroffenen Situation im Bereich des neuen Abwasserpumpschachtes auf das Grundwasser wurde in diesem Bereich ein Färb-/Tracerversuch

durchgeführt. Dadurch konnten die Zuflussverhältnisse und Sickerwege genauer abgeklärt werden.

Abbildung 17: Plan Nr. 2024/227-003, Situation 1:500 mit Bestand im Bereich künftiger Buswendeschlaufe nach Abschluss der nach Abschluss der 1. Etappe der Bauarbeiten am See- und Uferweg

**Beurteilung: sehr wahrscheinlich**
