Baugesuch

Schadstoffgutachten Gebäudeuntersuchung vor Umbau und unter normaler Nutzung

Kindergarten Niederuster Seestrasse 109.2, 8610 Uster

Bericht von: Ecosens AG
Grindelstrasse 5, CH-8304 Wallisellen
Tel. +41 (0)44 839 47 77, Fax. +41 (0)44 839 47 70
ecosens@ecosens.ch, www.ecosens.ch

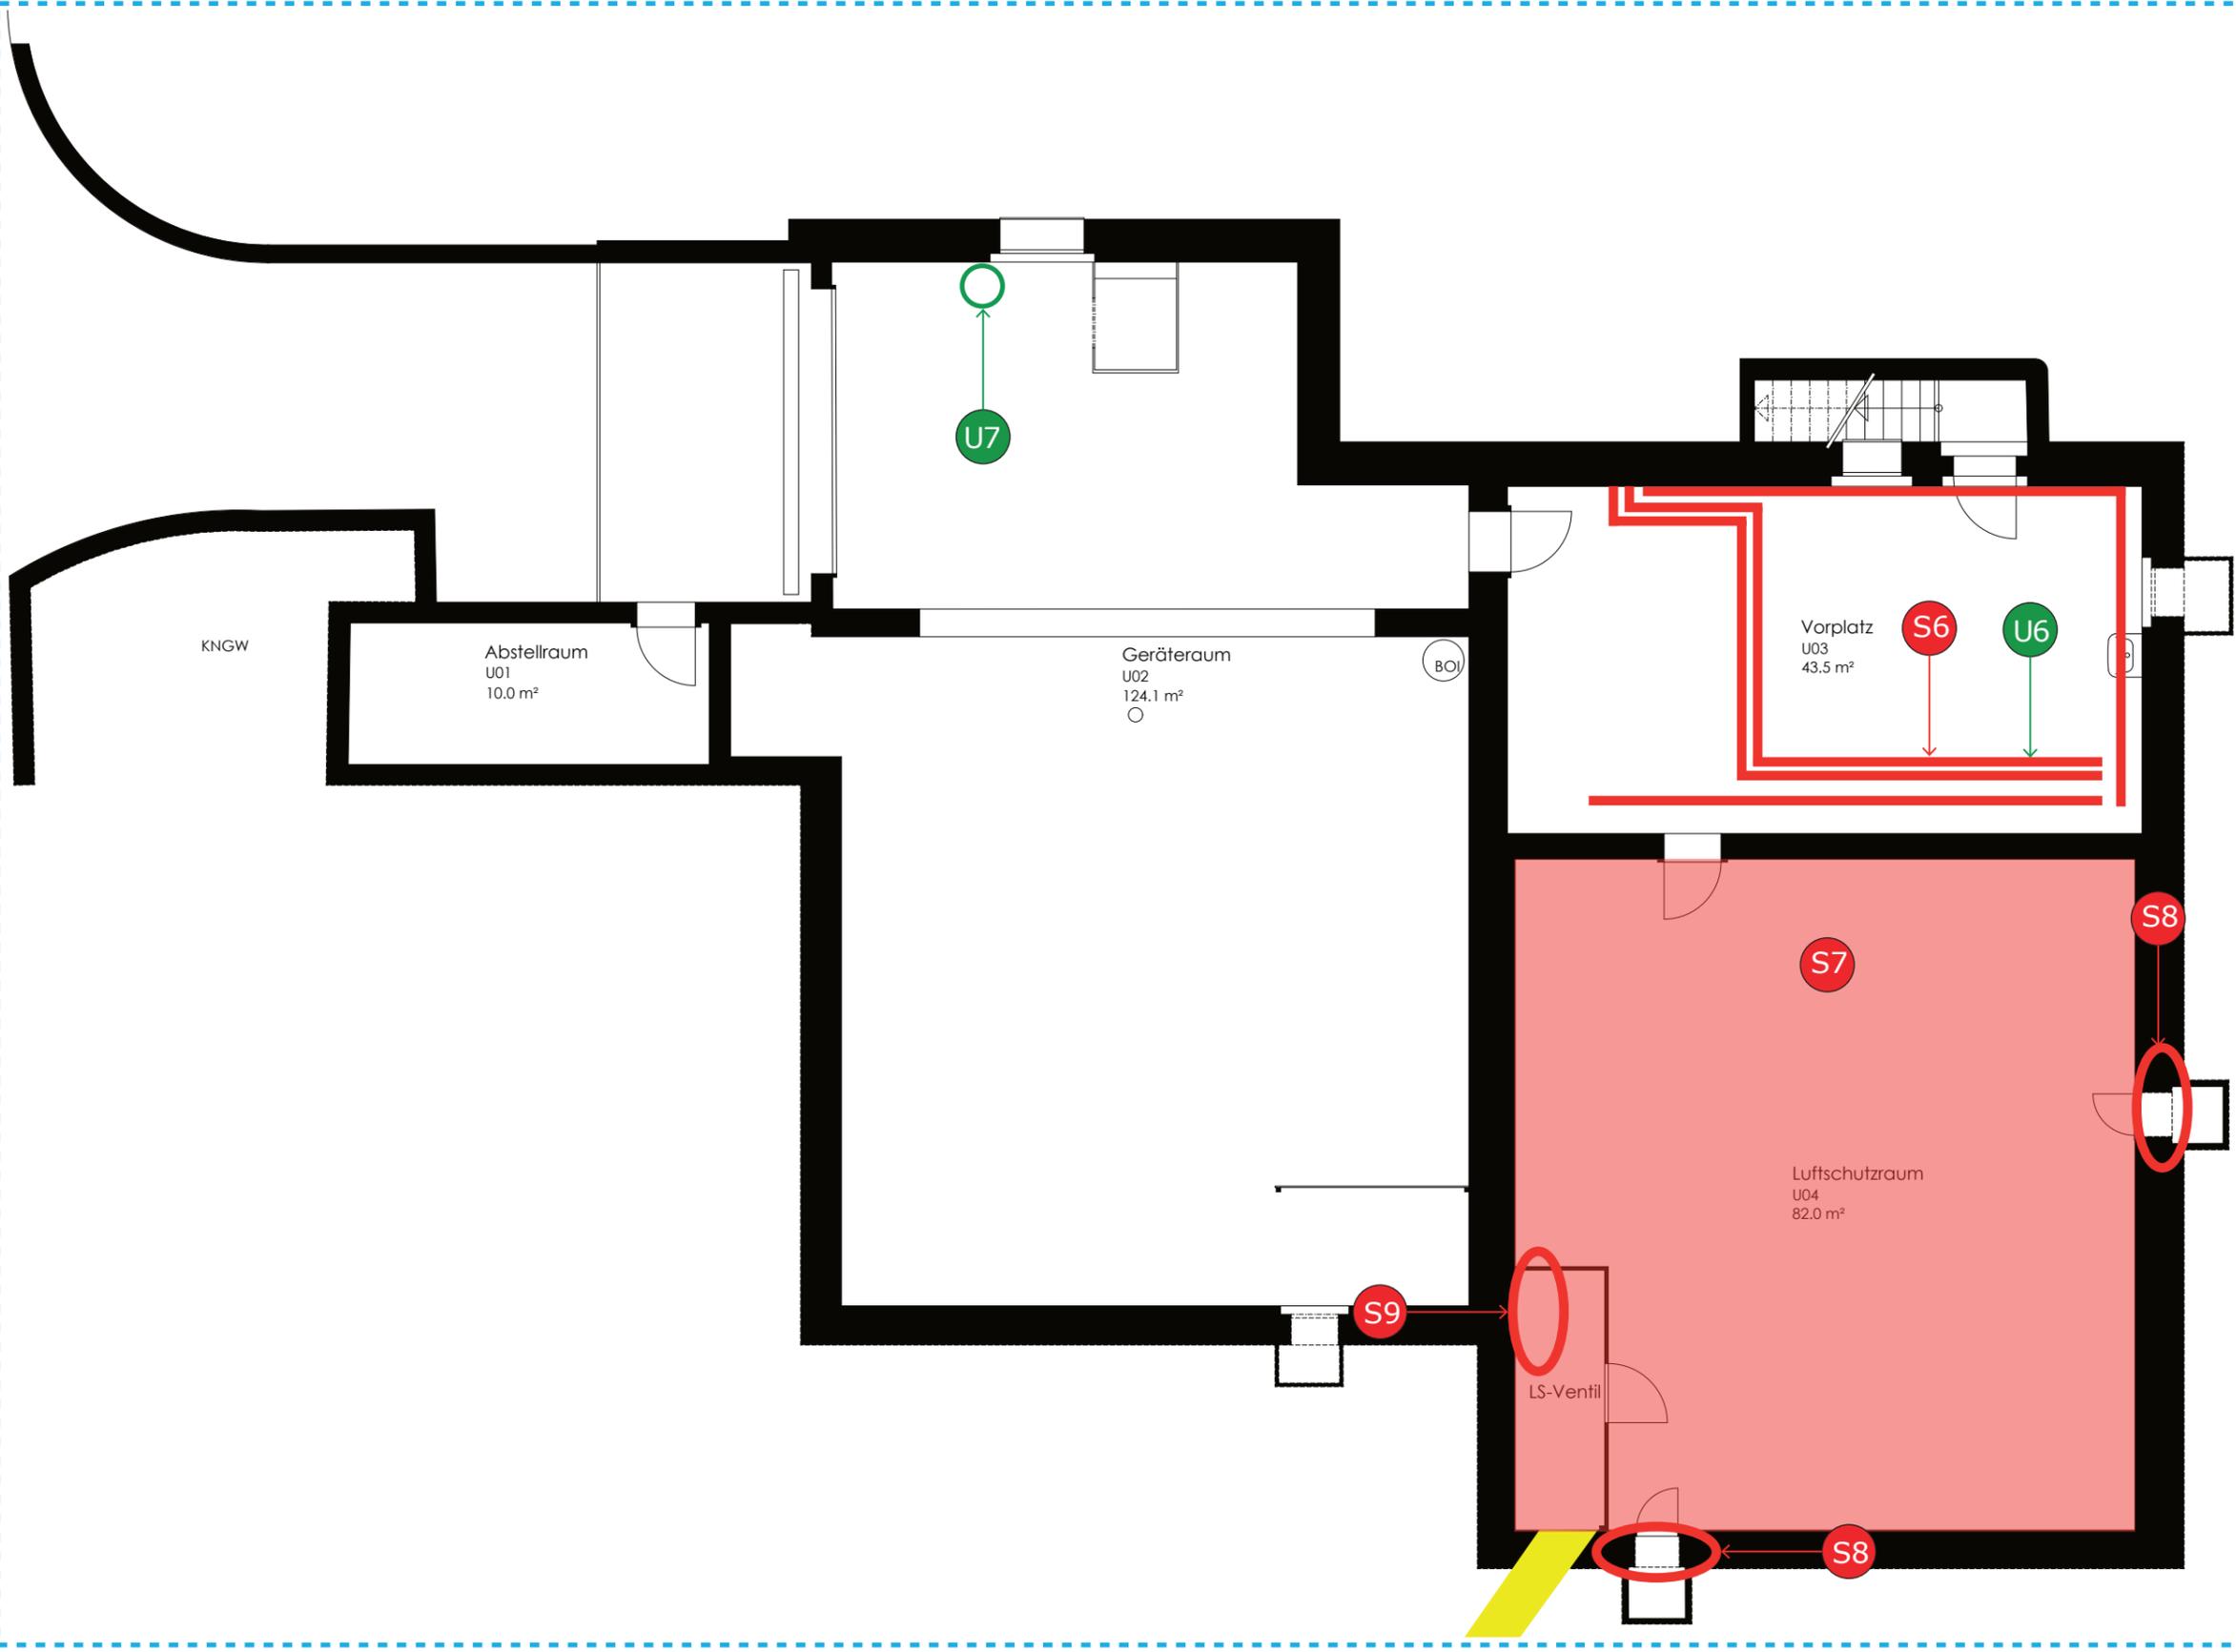
- Übersicht Befunde**
- Schadstoffhaltige Materialien:**
- S1 Fliesenkleber der Wandfliesen
 - S2 Fliesenkleber der Bodenfliesen
 - S3 Deckenputz (Grundputz und Abrieb)
 - S4 Brüstungsplatten aus Asbestzement
 - S5 Korkisolation an Wänden
 - S6 Korkisolation an Rohrleitungen
 - S7 Farbanstrich auf Betonboden
 - S8 Fenster- und Anschlagkitt von Fenstern mit Metallrahmen
 - S9 Explosionsschutzventil
- Verdachtsmomente:**
- V1 Anschlagkitt von Türen mit Metallrahmen
 - V2 Bituminöse Dachpappe (Dachabdichtung/ Dampfsperre)
 - V3 Fugendichtungsmassen
- Unbelastete Materialien:**
- U1 Fliesenkleber der Wand-, Boden- und Sockel-
fliesen
 - U2 Wand- und Deckenputz
 - U3 Kleber der Sockelleisten
 - U4 Linoleum + Kleber
 - U5 Parkettkleber
 - U6 Gipsmörtel auf Rohrleitungen
 - U7 Bituminöser Anstrich auf Rohrleitung

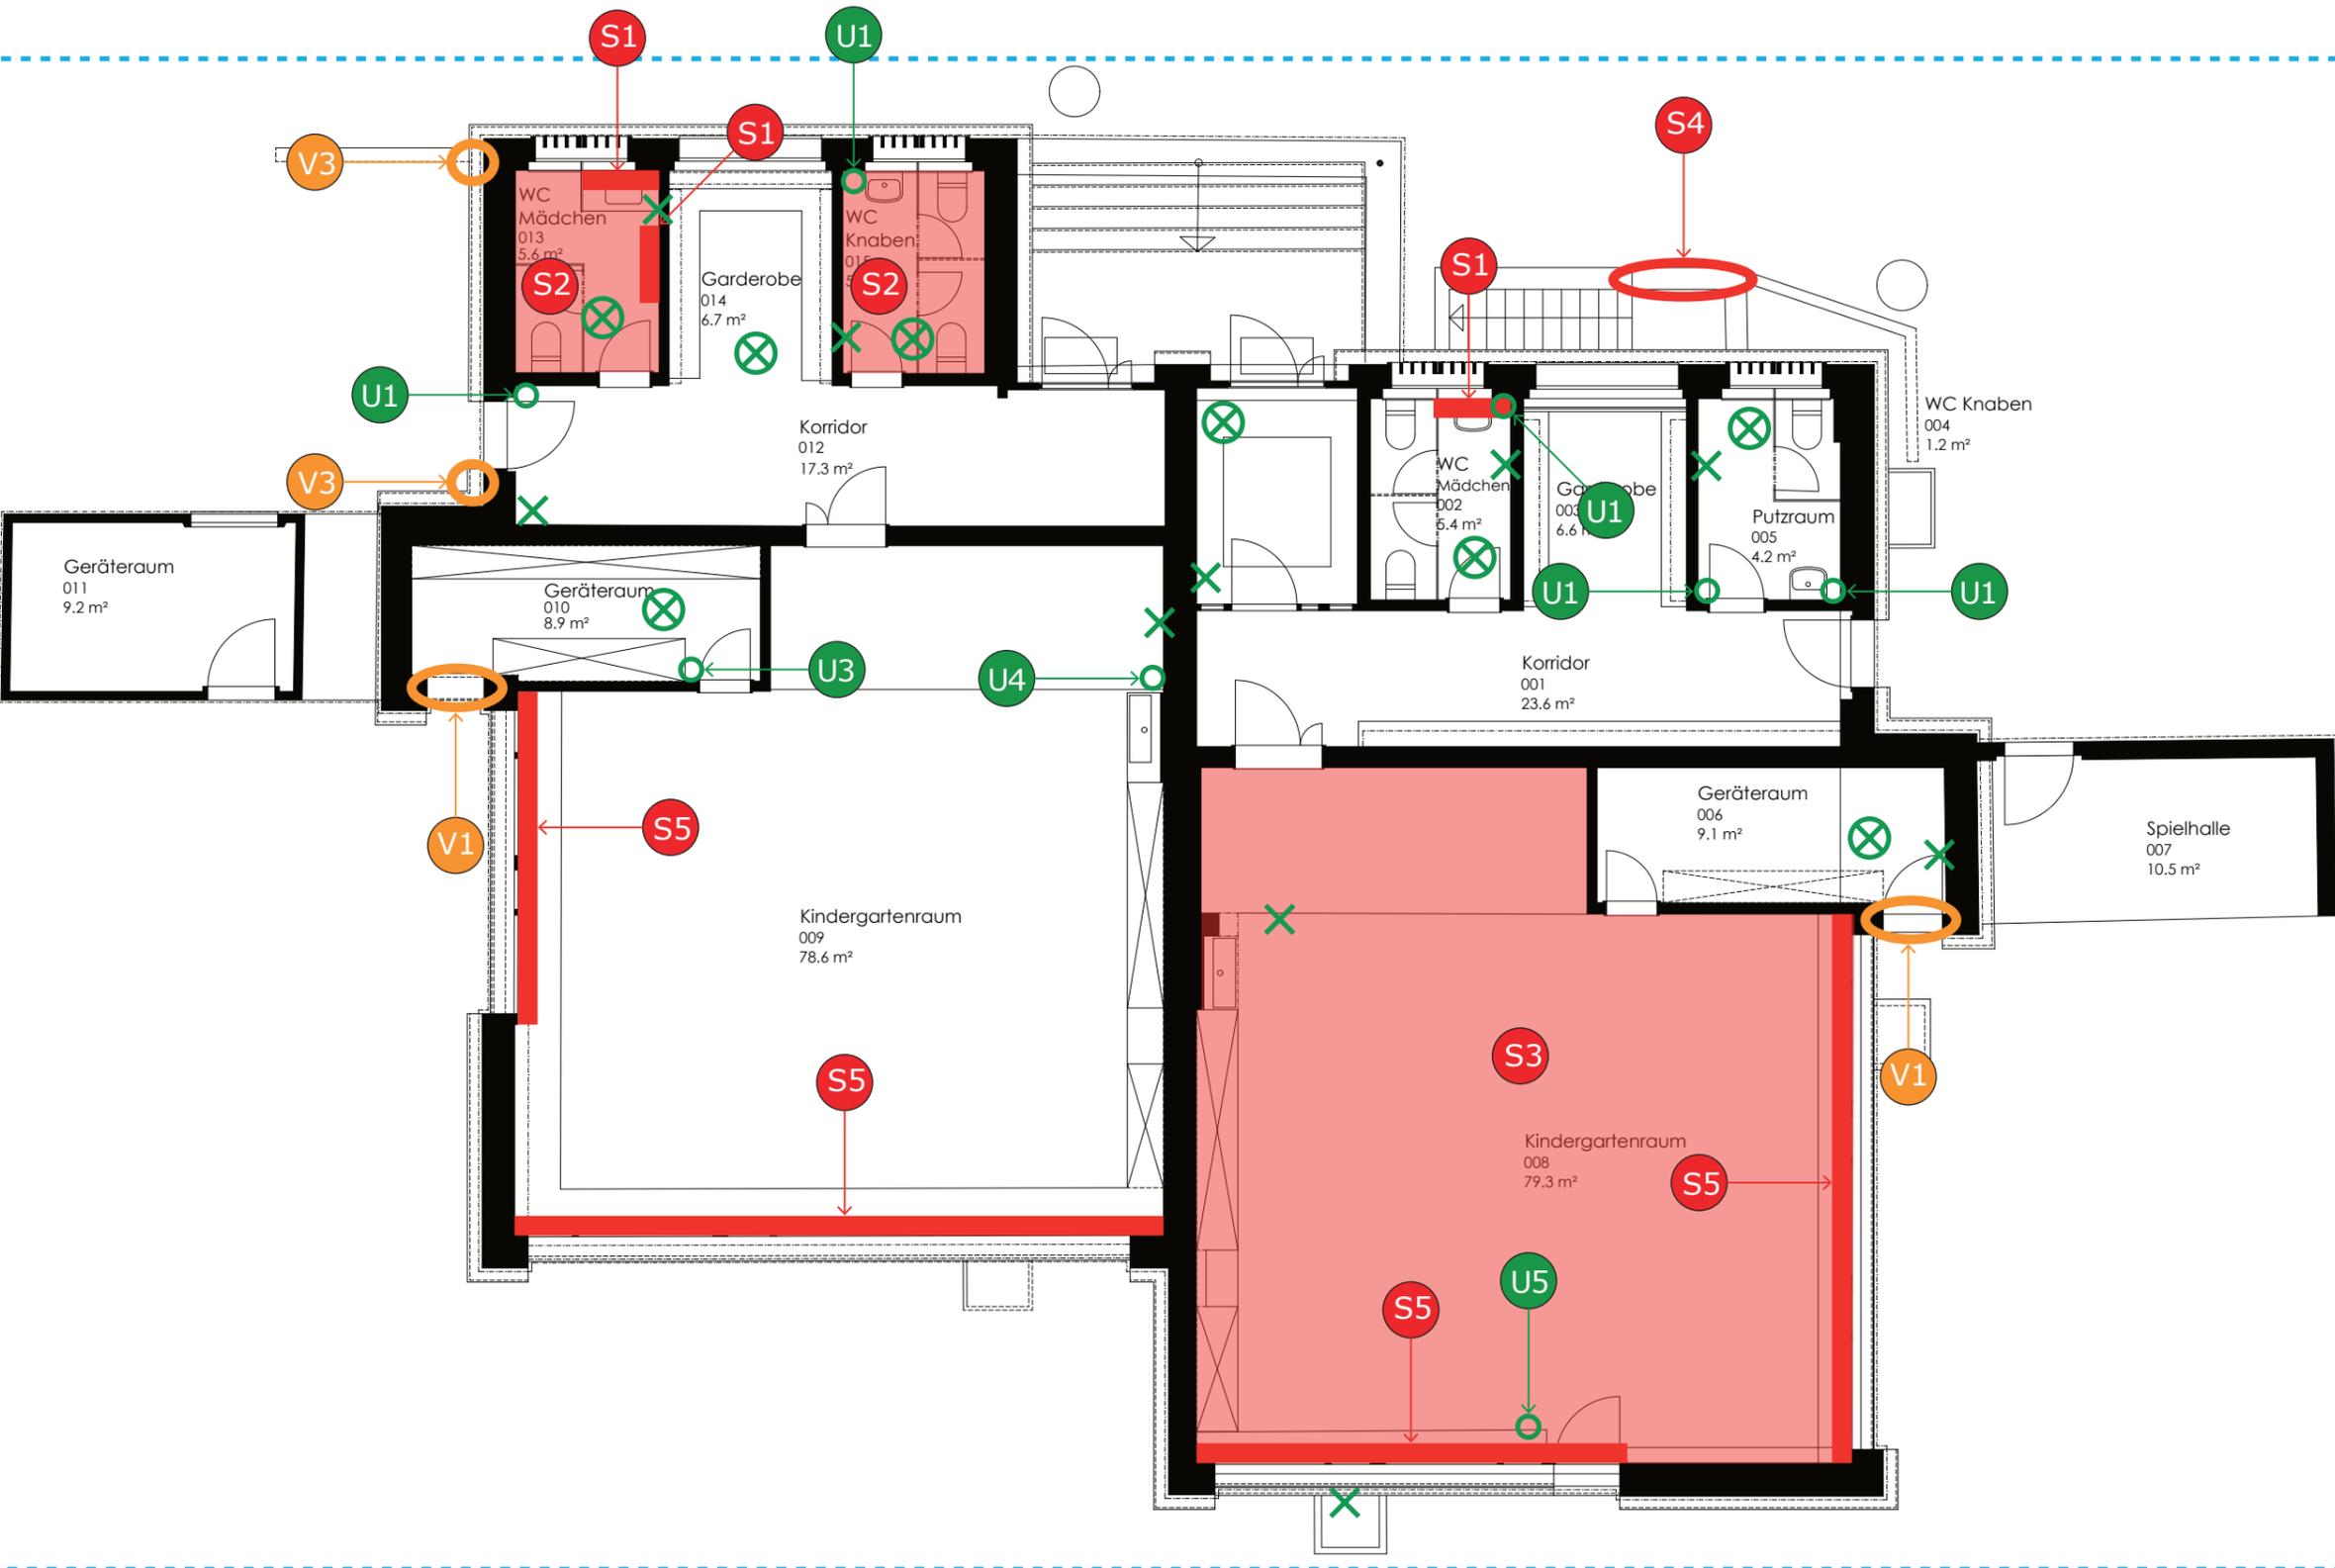
- U1 Fliesenkleber der Wand-, Boden- und Sockel-
fliesen
- U2 Wand- und Deckenputz
- U3 Kleber der Sockelleisten
- U4 Linoleum + Kleber
- U5 Parkettkleber
- U6 Gipsmörtel auf Rohrleitungen
- U7 Bituminöser Anstrich auf Rohrleitung
