# Gutachten zur Verkehrs- sicherheit einer Esche

Esche  
Zentralstrasse 9  
8610 Uster  
Koordinaten  
2'688'901.14, 1'245'306.33

**BAUMLÄUFER GMBH**  
Sädelstrasse 10  
8498 Gibswil

Daniel Marti, Baumpfleger mit eidg. Fachausweis / Förster HF / CAS Urban Forestry  
16.09.2025

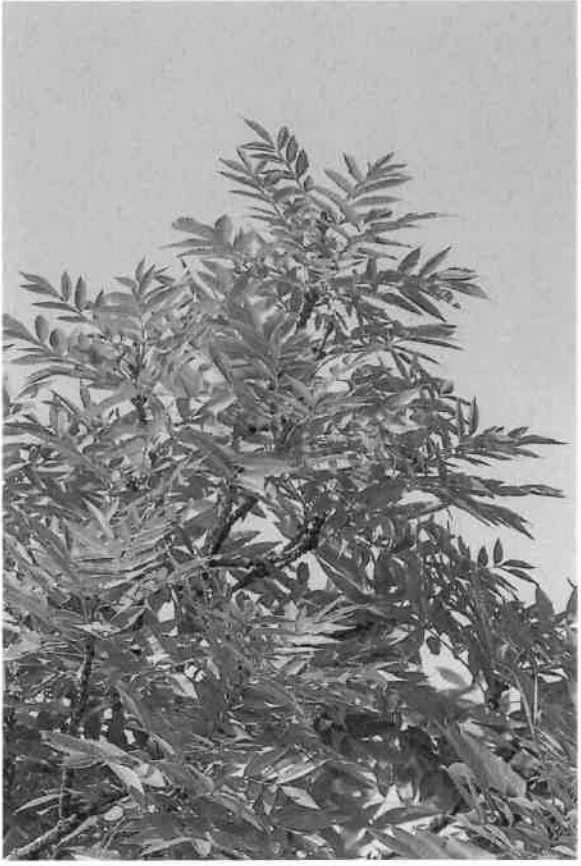
| Vitalität: | <p>Unter Vitalität wird die Fähigkeit eines Baumes verstanden, auf Umwelteinflüsse zu reagieren. Nach den Untersuchungen von A. Roloff (2001 / 2018) lässt sie sich vor allem anhand der Trieblänge und des Verzweigungsmusters der dominanten Triebe an der Baumspitze beurteilen. Die untersuchte Esche bildet an den Triebspitzen hauptsächlich Kurztriebe ohne neue Verzweigungen. In der Kronenperipherie sind einige Feinäste abgestorben. Dies ist ein Hinweis auf eine Vorzeitige Alterung (VS 2 nach Roloff). Trotzdem hat der Baum dieses Jahr eine kräftige und dichte Belaubung gebildet. Die Vitalitätsansprache wird durch die Symptome des Eschentriebsterbens erschwert.</p> <p>1 Die Dominanten Triebe an der Baumspitze bilden nur noch Kurztriebketten.</p> |

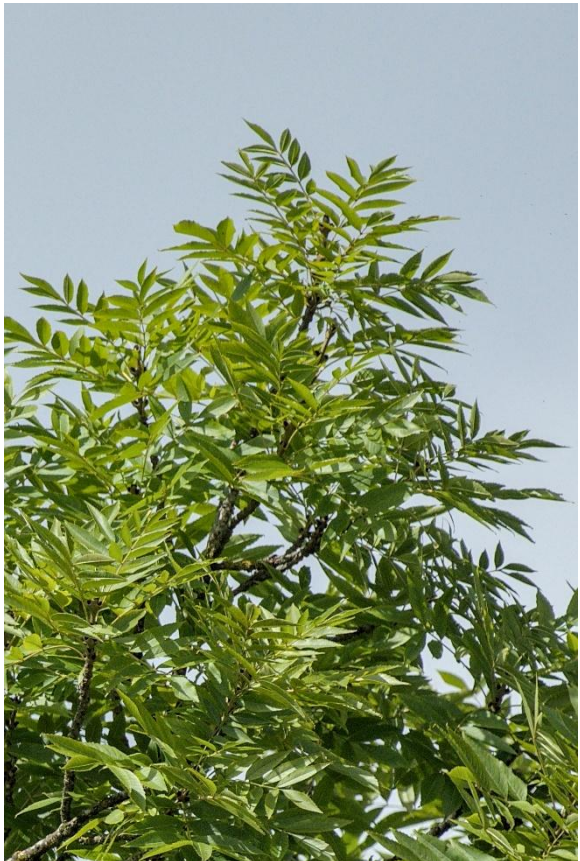
| Vitalität: | <p>Unter Vitalität wird die Fähigkeit eines Baumes verstanden, auf Umwelteinflüsse zu reagieren. Nach den Untersuchungen von A. Roloff (2001 / 2018) lässt sie sich vor allem anhand der Trieblänge und des Verzweigungsmusters der dominanten Triebe an der Baumspitze beurteilen. Die untersuchte Esche bildet an den Triebspitzen hauptsächlich Kurztriebe ohne neue Verzweigungen. In der Kronenperipherie sind einige Feinäste abgestorben. Dies ist ein Hinweis auf eine Vorzeitige Alterung (VS 2 nach Roloff). Trotzdem hat der Baum dieses Jahr eine kräftige und dichte Belaubung gebildet. Die Vitalitätsansprache wird durch die Symptome des Eschentriebsterbens erschwert.</p> <p>1 Die Dominanten Triebe an der Baumspitze bilden nur noch Kurztriebketten.</p> |
