## Neubau Brunnenstrasse 24, Uster ZH

# Bauschadstoffbericht

Untersuchung vor Rückbau

Version 1.0 vom 19.03.2026

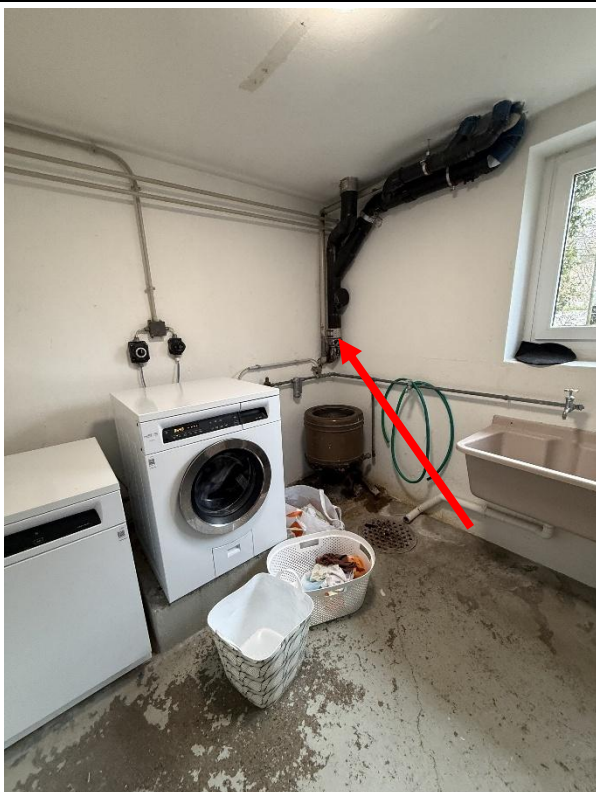
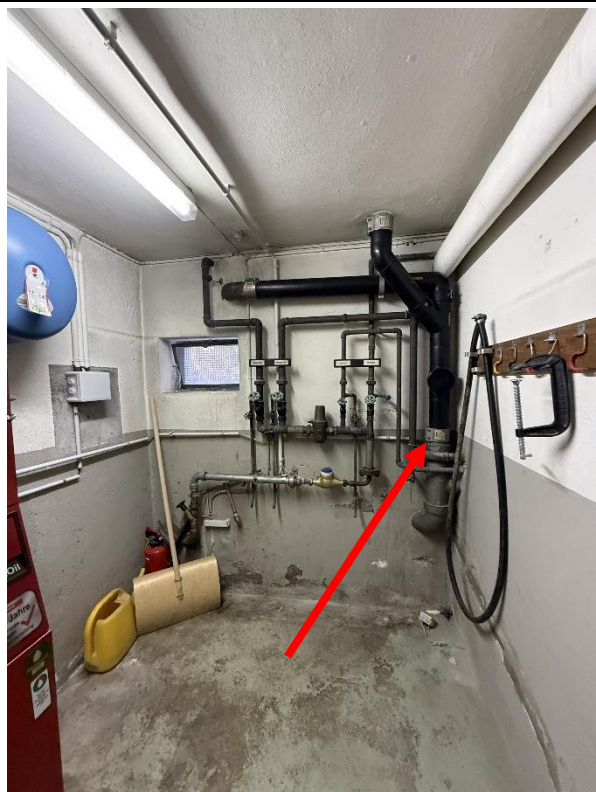
| Pos.-Nr. 45, 48 | | IT-Dichtungen | |

- Es besteht die Möglichkeit, dass weitere Überschiebmuffen in Steigschächten verbaut sind, welche bei der Untersuchung nicht ersichtlich waren.

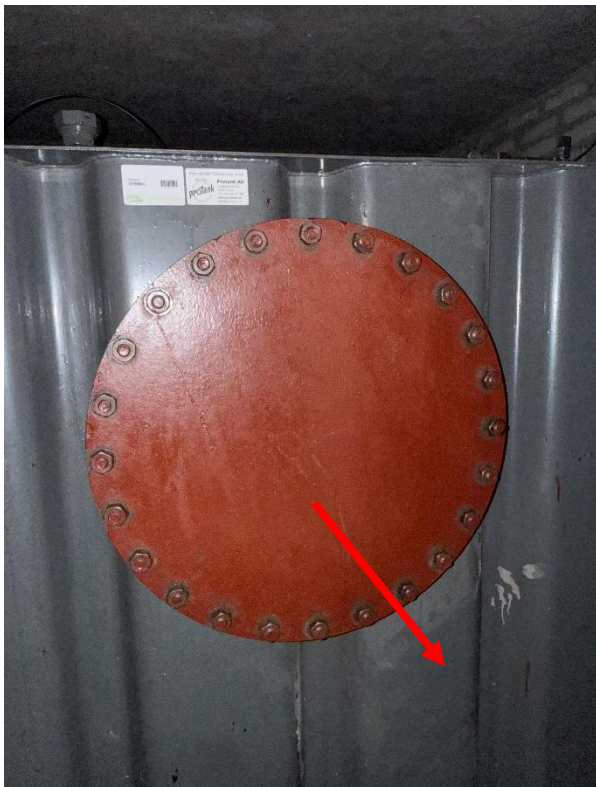
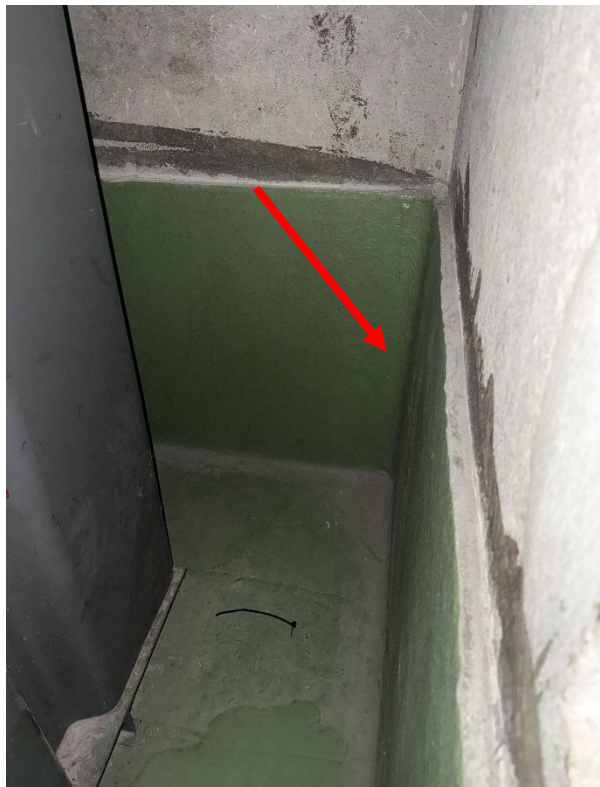
| Pos.-Nr. 46, 47 | | Beschichtung | |
|---|---|---|---|
| <ul style="list-style-type: none"> <li>Falls Schleifarbeiten oder wärmebasierende Verfahren angewendet werden, muss die Beschichtung vorgängig untersucht werden.</li> <li>Falls der Tank als Ganzes entfernt werden kann, wird dieser im Schmelzwerk entsorgt.</li> <li>Es ist bereits eine neuere Beschichtung in der Auffangwanne. Darunter könnte noch eine alte PCB-haltige Beschichtung sein. Dies muss vor dem Rückbau geprüft werden.</li> </ul> | | | |

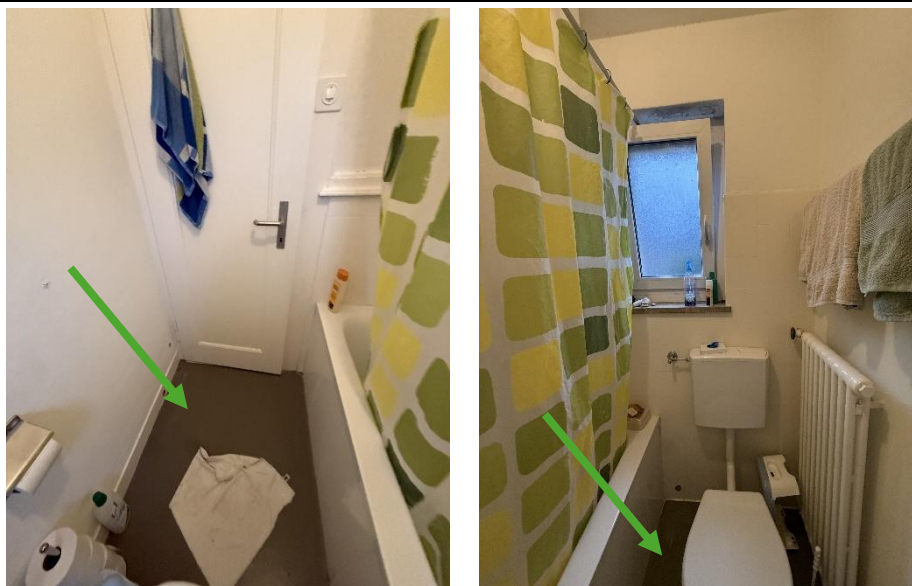
| Pos.-Nr. 01a, 02, 03 Fliesenkleber | | | |

| Pos.-Nr. 01 | | Bodenbelag, einschichtig | |
|---|---|---|---|
| | | Befund | kein Asbest nachgewiesen |

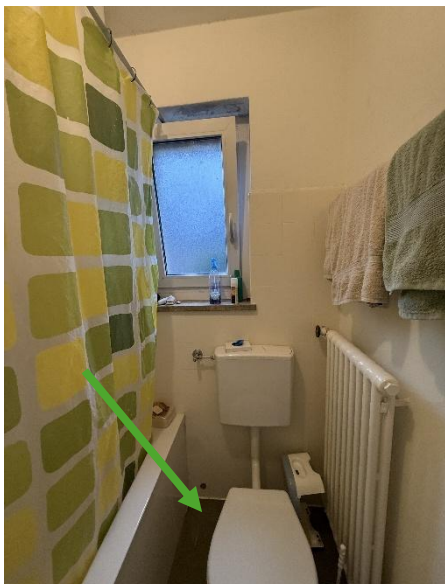
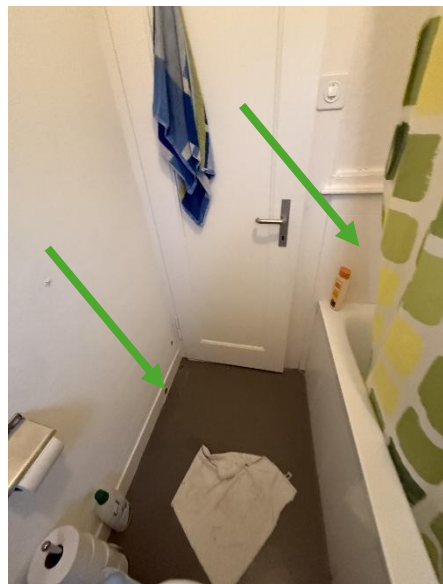
| Pos.-Nr. 04, 05 Verputz | | | |

| Pos.-Nr. 01a, 02, 03 Fliesenkleber | | | |
|---|---|---|---|
| | | Befund | kein Asbest nachgewiesen |

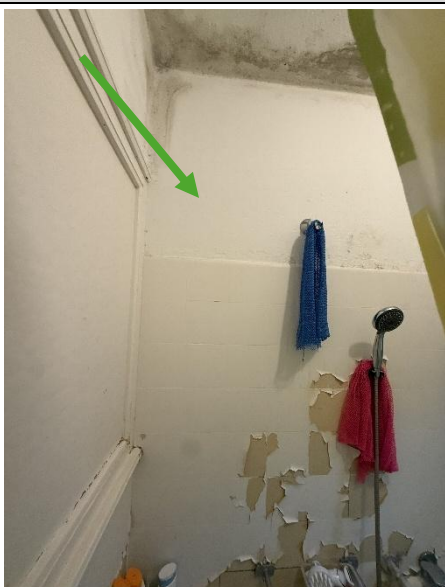
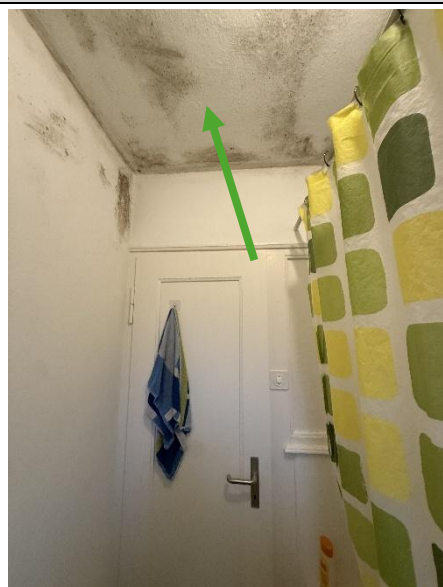
| Pos.-Nr. 06, 07 | | Fliesenkleber | |

| Pos.-Nr. 04, 05 Verputz | | | |
|---|---|---|---|
| | | Befund | kein Asbest nachgewiesen |

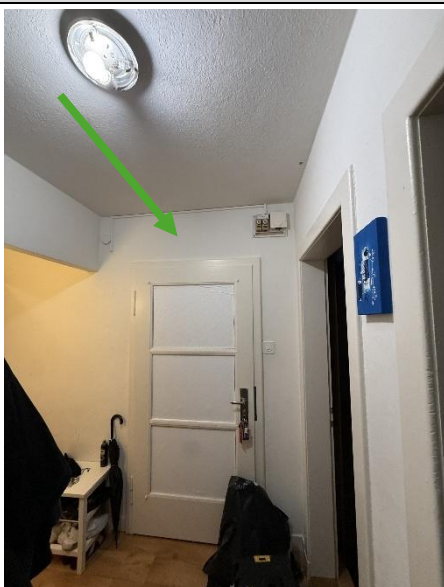
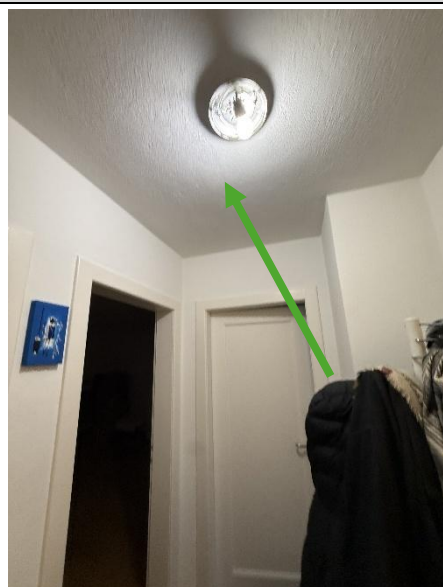
| Pos.-Nr. 10 | | Fliesenkleber | |

| Pos.-Nr. 08, 09 | | Verputz | |
|---|---|---|---|
| | | Befund | kein Asbest nachgewiesen |

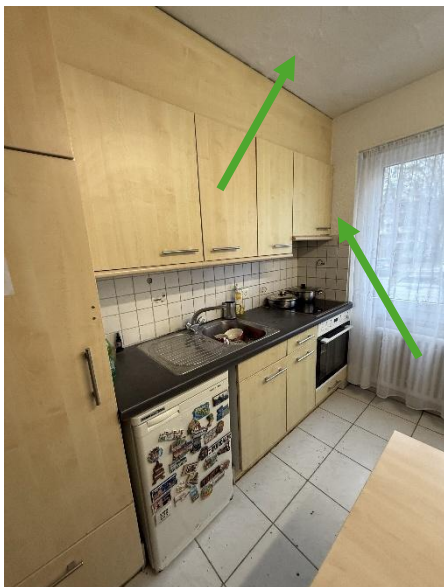
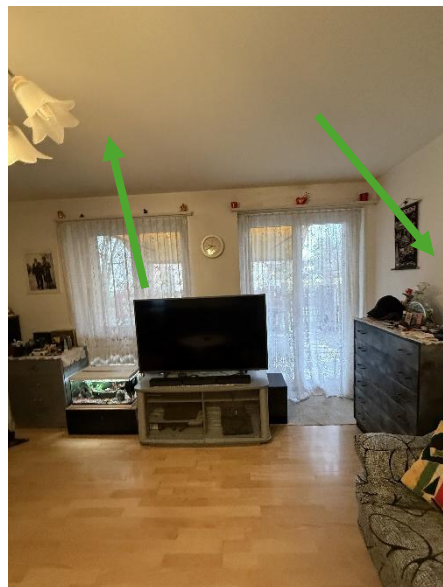
### Pos.-Nr. 17, 18 Fliesenkleber

| | | Befund | kein Asbest nachgewiesen |

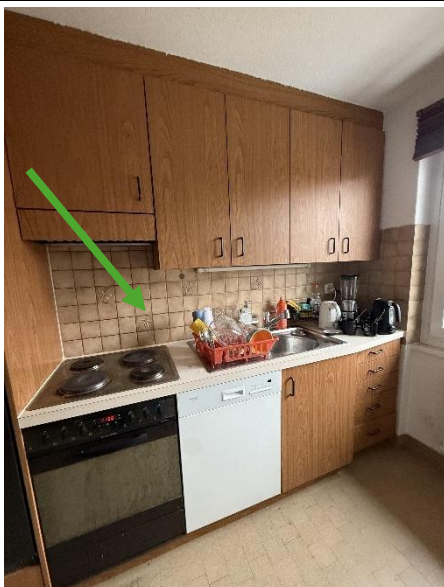
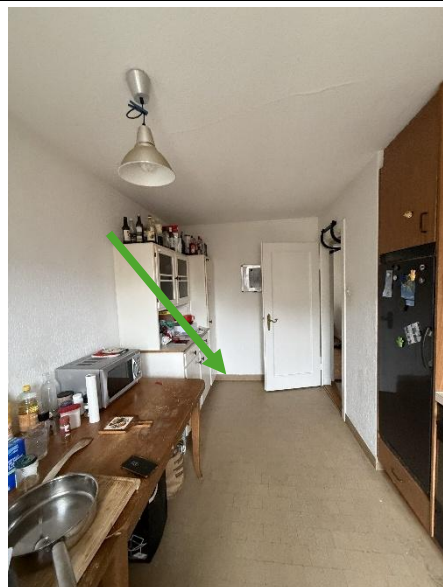
| Pos.-Nr. 19 | | Verputz, Mischprobe | |

| | | Befund | kein Asbest nachgewiesen |

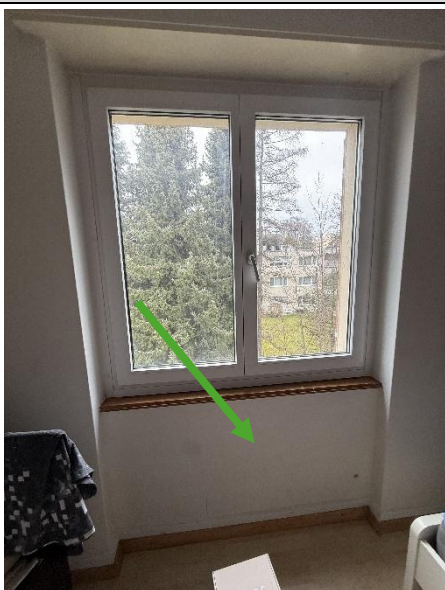
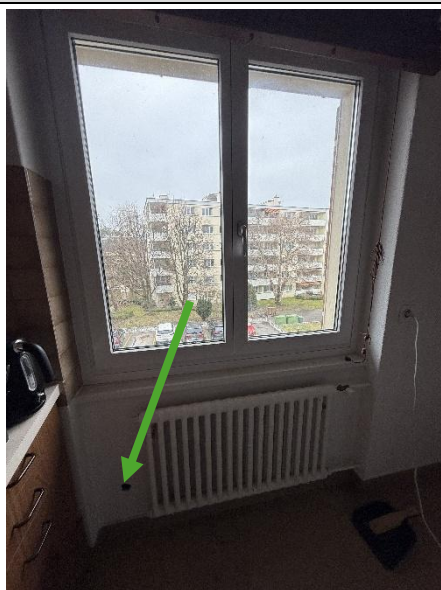
| Pos.-Nr. 21 | | Kelber hinter Korkdämmung | |

| Pos.-Nr. 21 | | Kelber hinter Korkdämmung | |
|---|---|---|---|
| Bauteil | Heizkörpernischen | Bestimmung | <input checked="" type="checkbox"/> Labor |
| Etage | 2.OG, 4.5-Zimmer-WHG, links | | <input type="checkbox"/> Expertenentscheid |
| Bereich | div. Räume | | <input type="checkbox"/> Verdacht |
| | | Befund | kein Asbest nachgewiesen |

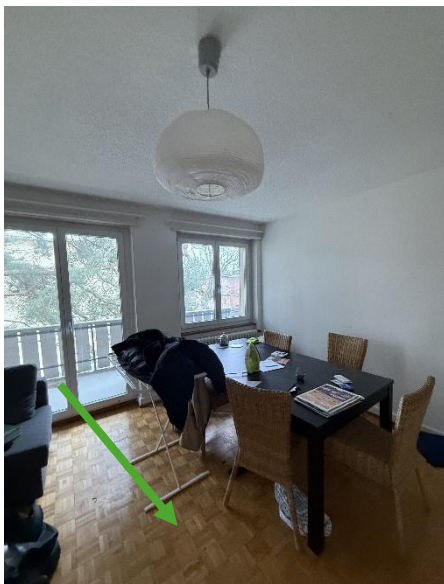
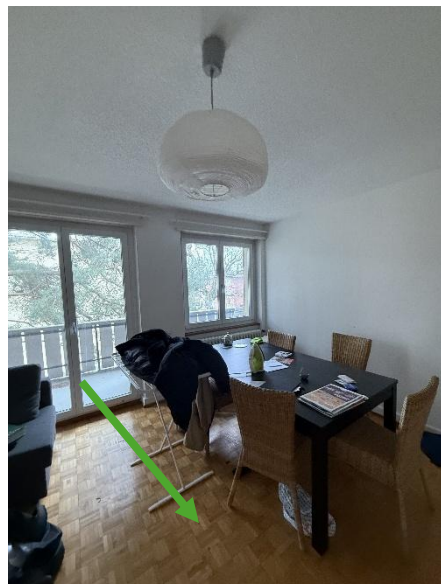
| Pos.-Nr. 22 Parkettkleber | | | |

| Pos.-Nr. 22 Parkettkleber | | | |
|---|---|---|---|
| Bauteil | Boden | Bestimmung | <input type="checkbox"/> Labor |
| Etage | 2.OG, 4.5-Zimmer-WHG, links | | <input checked="" type="checkbox"/> Expertenentscheid |
| Bereich | div. Räume<br>(Weissleim) | | <input type="checkbox"/> Verdacht |
| | | Befund | kein Asbest - Verdacht |

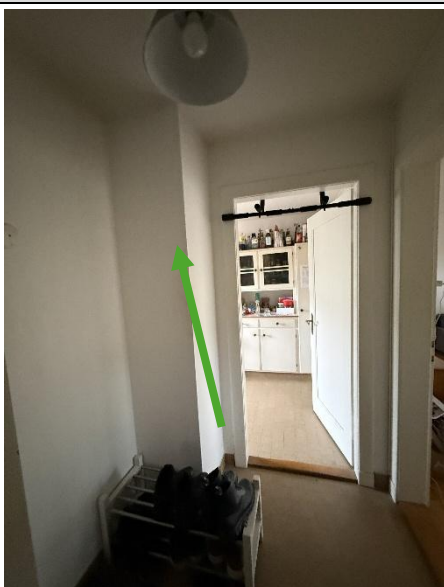
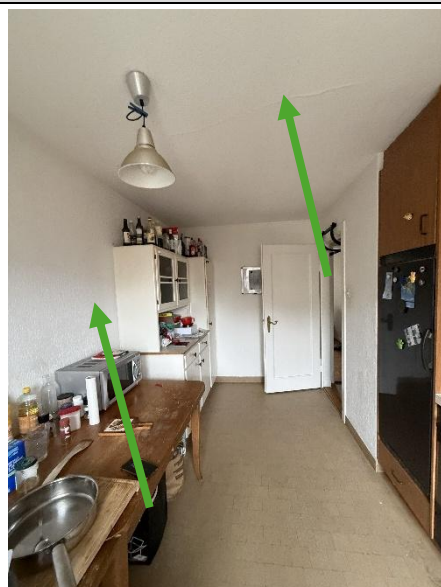
| Pos.-Nr. 24, 25, 26 Verputz | | | |

| Pos.-Nr. 24, 25, 26 Verputz | | | |
|---|---|---|---|
| Bauteil | Kamin, Wand & Decke | Bestimmung | <input checked="" type="checkbox"/> Labor |
| Etage | 2.OG, 4.5-Zimmer-WHG, links | | <input type="checkbox"/> Expertenentscheid |
| Bereich | Eingang & Küche | | <input type="checkbox"/> Verdacht |
| | | Befund | kein Asbest nachgewiesen |

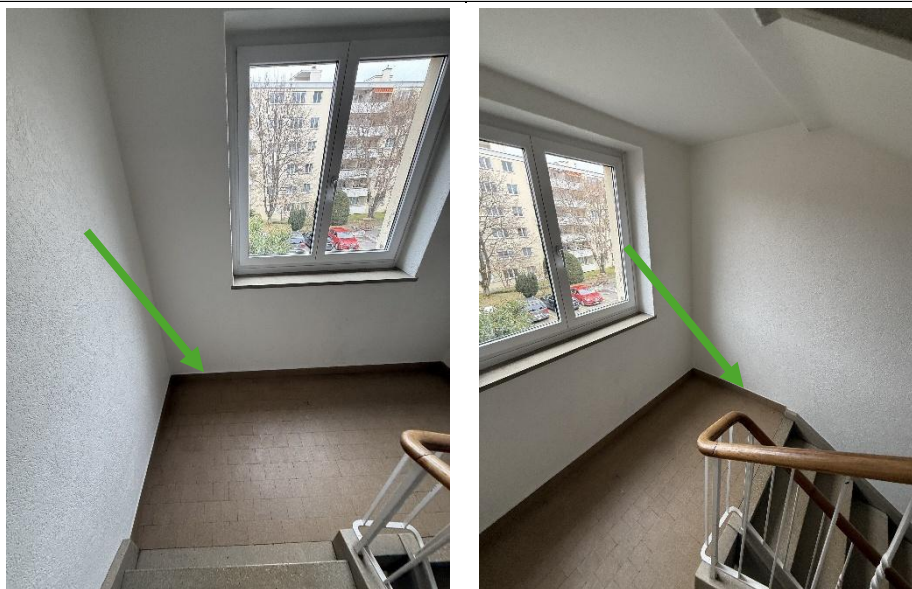
| Pos.-Nr. 28 | Fliesenkleber |

| Bauteil | Sockel | Bestimmung | <input checked="" type="checkbox"/> Labor |
| Etage | EG-DG | | <input type="checkbox"/> Expertenentscheid |
| Bereich | Treppenhaus | | <input type="checkbox"/> Verdacht |
| | | Befund | kein Asbest nachgewiesen |

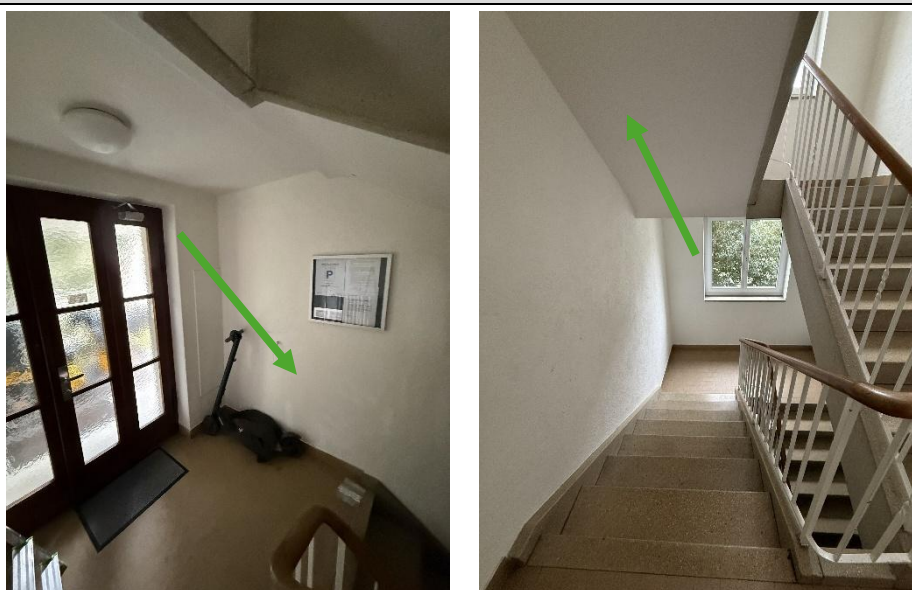
| Pos.-Nr. 29, 30 | Verputz, Mischprobe |

| Bauteil | Wand & Decke | Bestimmung | <input checked="" type="checkbox"/> Labor |
| Etage | UG-DG | | <input type="checkbox"/> Expertenentscheid |
| Bereich | Treppenhaus | | <input type="checkbox"/> Verdacht |
| | | Befund | kein Asbest nachgewiesen |

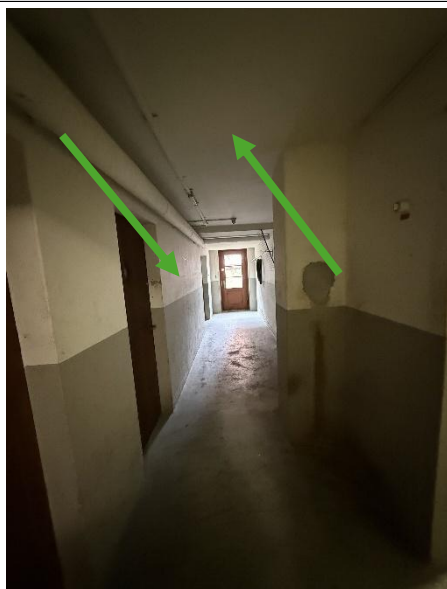
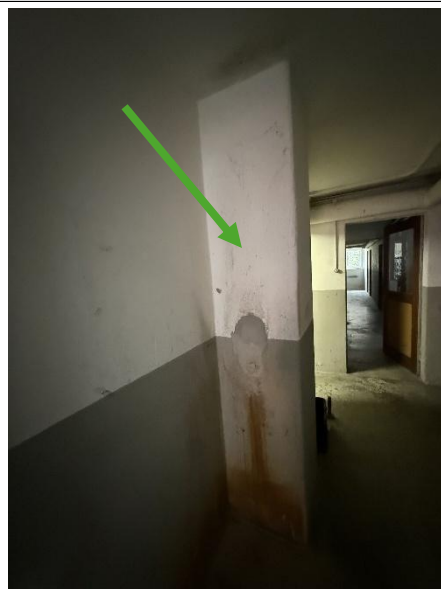
| Pos.-Nr. 31, 32, 33 | | Verputz, Mischprobe | |

| Pos.-Nr. 31, 32, 33 | | Verputz, Mischprobe | |
|---|---|---|---|
| Bauteil | Wand, Decke & Kamin | Bestimmung | <input checked="" type="checkbox"/> Labor |
| Etage | UG | | <input type="checkbox"/> Expertenentscheid |
| Bereich | div. Räume | | <input type="checkbox"/> Verdacht |
| | | Befund | kein Asbest nachgewiesen |

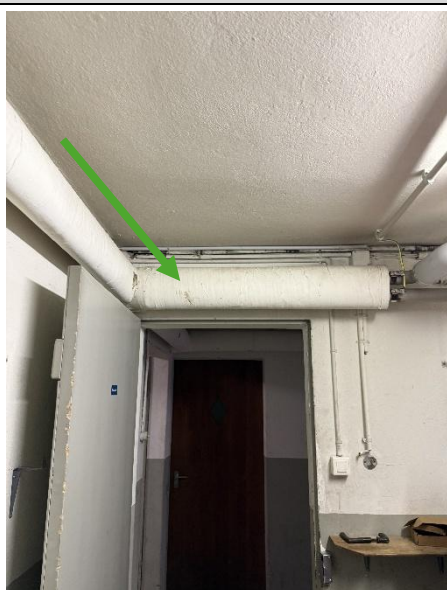
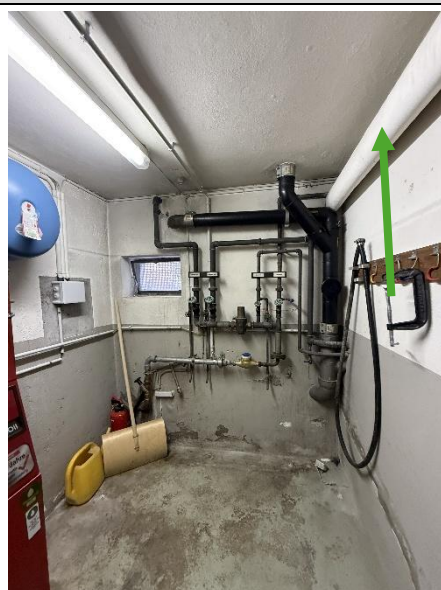
| Pos.-Nr. 34 | | Gipsmörtel | |

| Pos.-Nr. 34 | | Gipsmörtel | |
|---|---|---|---|
| Bauteil | Rohrleitung | Bestimmung | <input checked="" type="checkbox"/> Labor |
| Etage | UG | | <input type="checkbox"/> Expertenentscheid |
| Bereich | div. Räume | | <input type="checkbox"/> Verdacht |
| | | Befund | kein Asbest nachgewiesen |

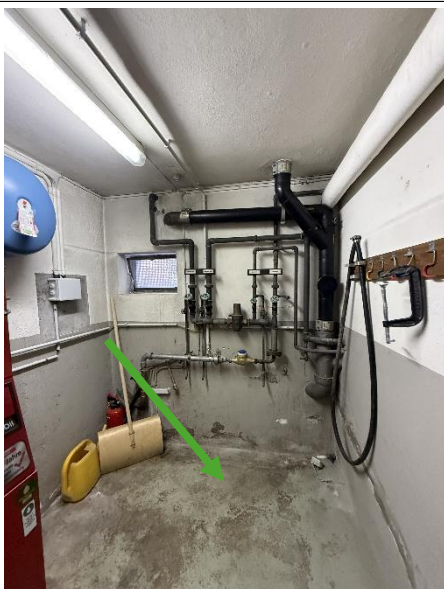
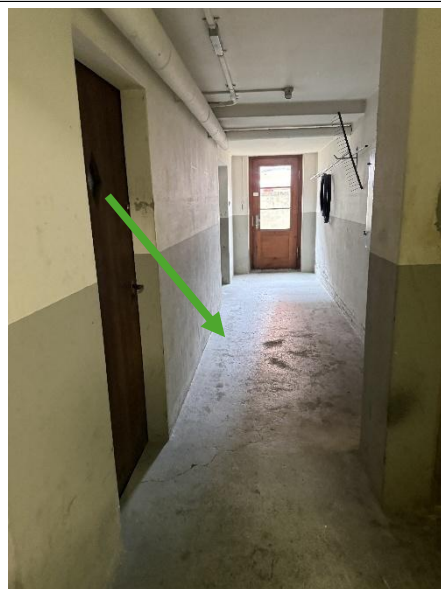
| Pos.-Nr. 35 | Bodenbeschichtung |

| Bauteil | Boden | Bestimmung | <input checked="" type="checkbox"/> Labor |
| Etage | UG | | <input type="checkbox"/> Expertenentscheid |
| Bereich | alle Räume | | <input type="checkbox"/> Verdacht |
| | | Befund | kein PCB nachgewiesen |

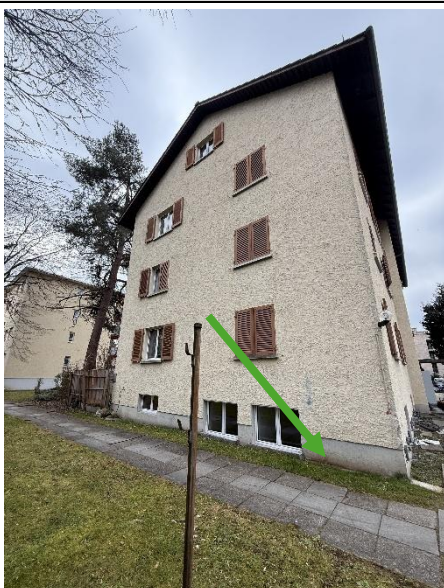
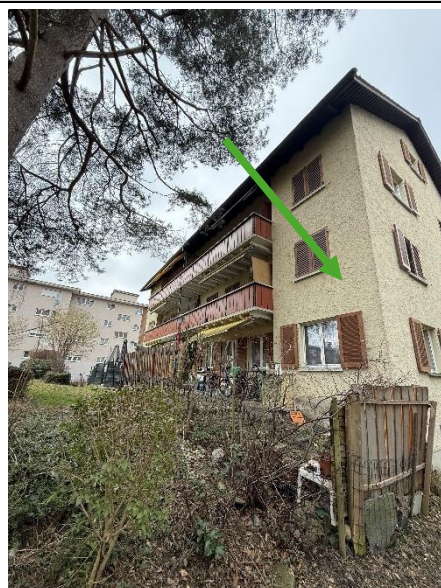
| Pos.-Nr. 36, 37 | Verputz, Mischprobe |

| Bauteil | Fassade & Sockel | Bestimmung | <input checked="" type="checkbox"/> Labor |
| Etage | EG-DG | | <input type="checkbox"/> Expertenentscheid |
| Bereich | Fassade | | <input type="checkbox"/> Verdacht |
| | | Befund | kein Asbest nachgewiesen |

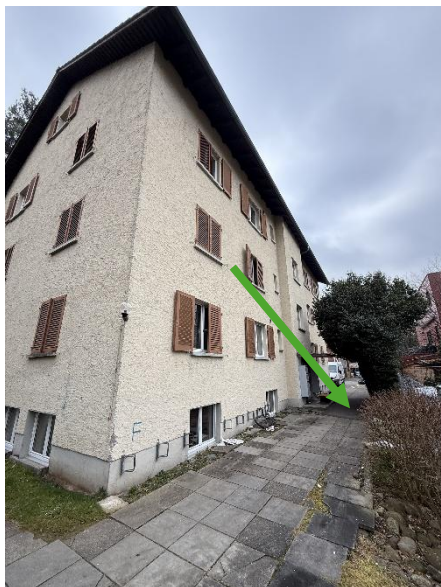
| Pos.-Nr. 38 | | Asphalt-Belag | |

| Pos.-Nr. 38 | | Asphalt-Belag | |
|---|---|---|---|
| Bauteil | Asphalt-Belag | Bestimmung | <input checked="" type="checkbox"/> Labor |
| Etage | EG | | <input type="checkbox"/> Expertenentscheid |
| Bereich | Aussenbereich | | <input type="checkbox"/> Verdacht |
| | | Befund | kein PAK nachgewiesen |

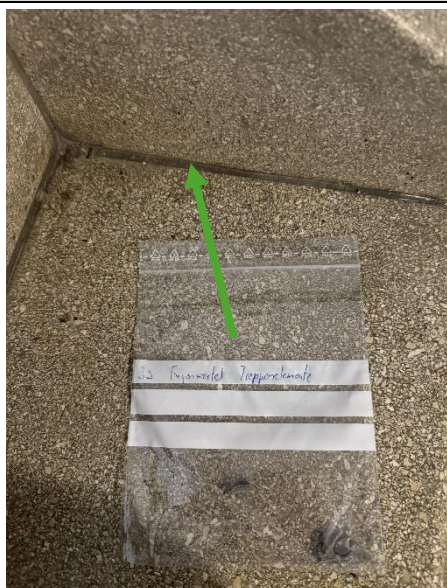
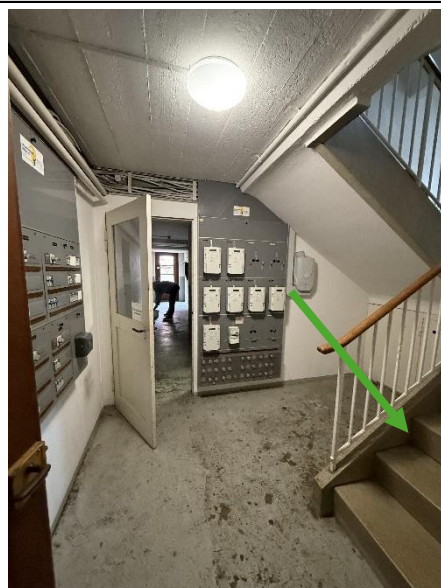
| Pos.-Nr. 39 | | Fugenmörtel | |

| Pos.-Nr. 39 | | Fugenmörtel | |
|---|---|---|---|
| Bauteil | Treppenelement | Bestimmung | <input checked="" type="checkbox"/> Labor |
| Etage | UG-DG | | <input type="checkbox"/> Expertenentscheid |
| Bereich | Treppenhaus | | <input type="checkbox"/> Verdacht |
| | | Befund | kein Asbest nachgewiesen |

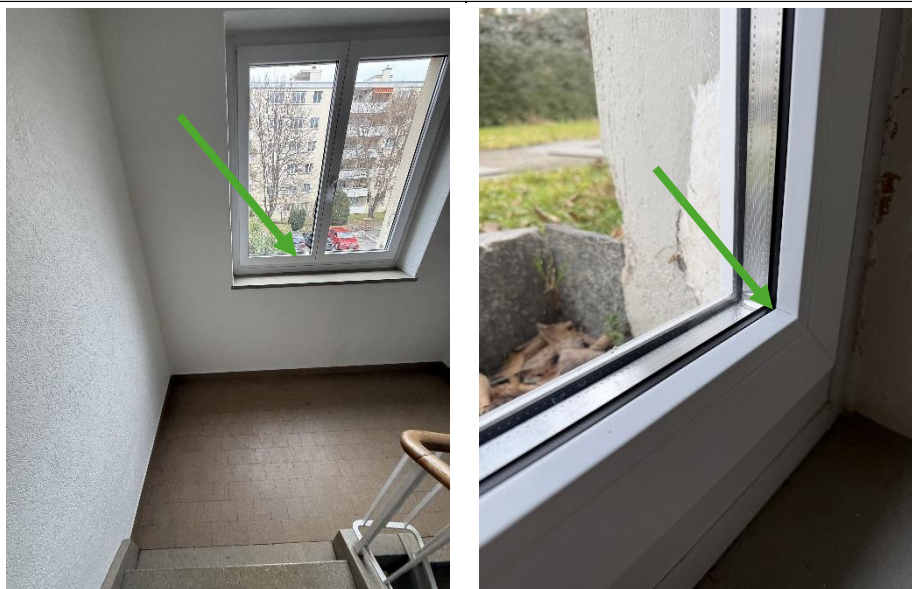
| Pos.-Nr. 41 | | Fensterkitt | |

| Pos.-Nr. 41 | | Fensterkitt | |
|---|---|---|---|
| Bauteil | Fensterrahmen | Bestimmung | <input type="checkbox"/> Labor |
| Etage | UG-DG | | <input checked="" type="checkbox"/> Expertenentscheid |
| Bereich | Fassade | | <input type="checkbox"/> Verdacht |
| | | Befund | kein Asbest - Verdacht |

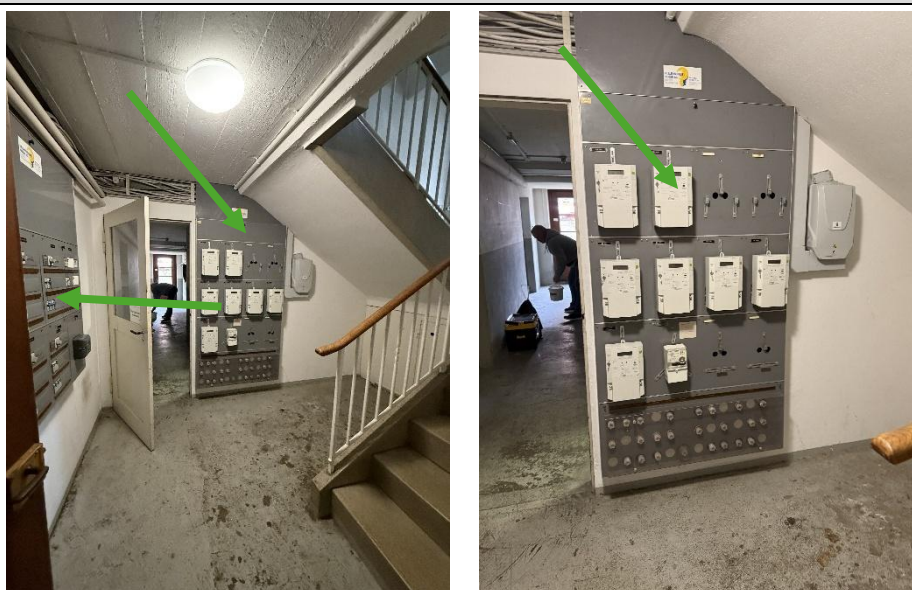
| Pos.-Nr. 44 | | Elektrotabelleau | |

| Pos.-Nr. 44 | | Elektrotabelleau | |
|---|---|---|---|
| Bauteil | Elektrotabelleau | Bestimmung | <input type="checkbox"/> Labor |
| Etage | UG | | <input checked="" type="checkbox"/> Expertenentscheid |
| Bereich | Korridor | | <input type="checkbox"/> Verdacht |
| | | Befund | kein Asbest - Verdacht |

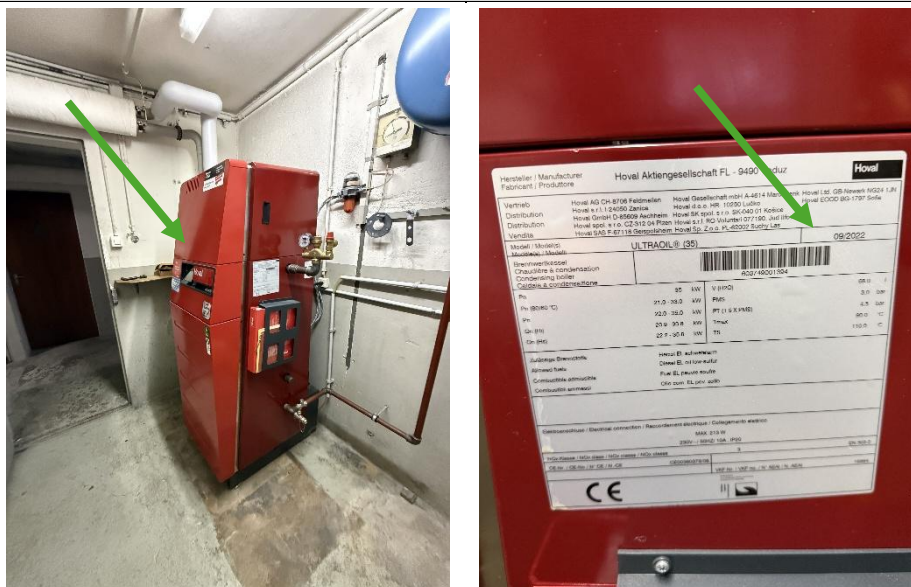
| Pos.-Nr. 49 | | Heizkessel | |

| Pos.-Nr. 49 | | Heizkessel | |
|---|---|---|---|
| Bauteil | Heizkessel | Bestimmung | <input type="checkbox"/> Labor |
| Etage | UG | | <input checked="" type="checkbox"/> Expertenentscheid |
| Bereich | Heizungsraum | | <input type="checkbox"/> Verdacht |
| | | Befund | kein Asbest - Verdacht |

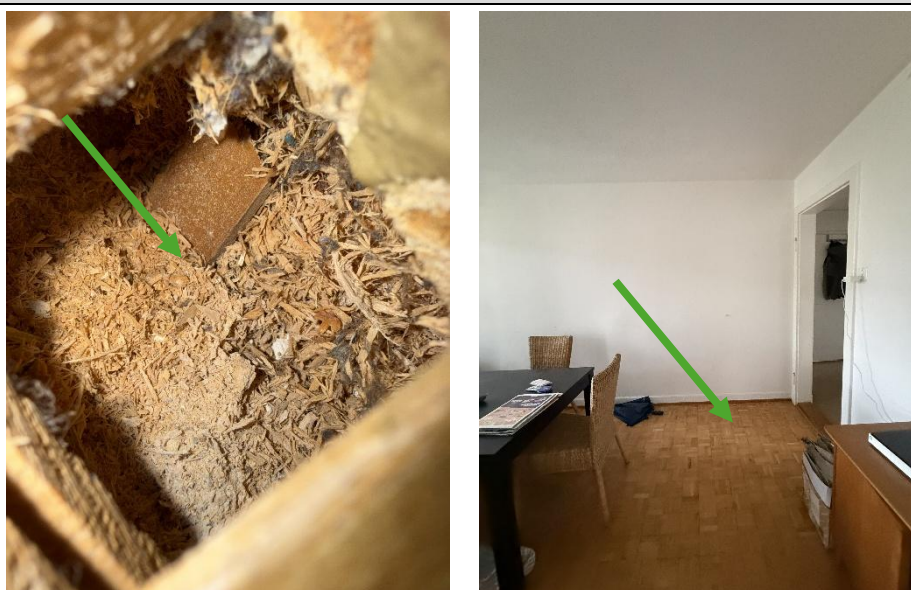
| Pos.-Nr. 52 | | Zwischenboden | |

| Pos.-Nr. 52 | | Zwischenboden | |
|---|---|---|---|
| Bauteil | Zwischenboden | Bestimmung | <input type="checkbox"/> Labor |
| Etage | EG-DG | | <input checked="" type="checkbox"/> Expertenentscheid |
| Bereich | alle Räume | | <input type="checkbox"/> Verdacht |
| | | Befund | kein Schadstoff - Verdacht |

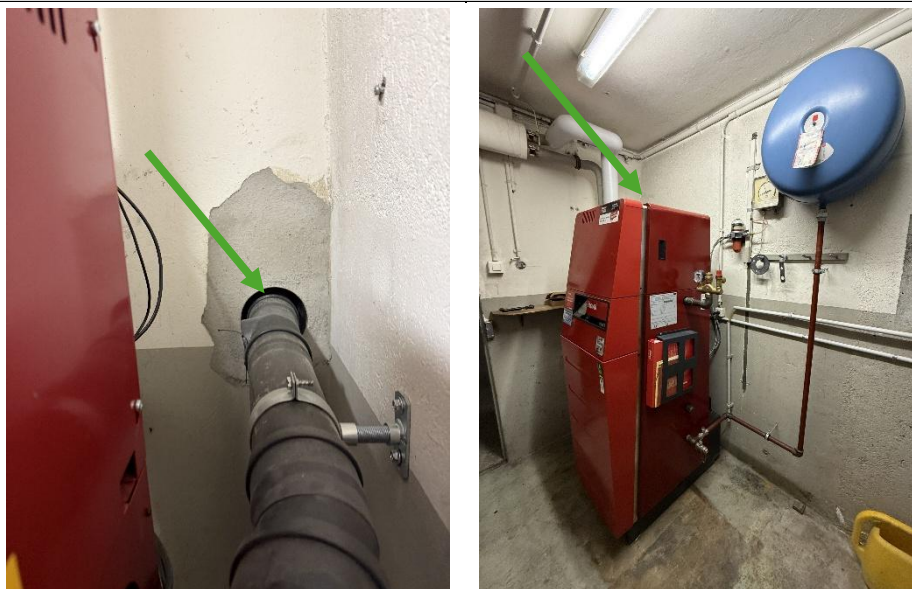
| Pos.-Nr. 57 | | Kamindurchführung | |

| Pos.-Nr. 57 | | Kamindurchführung | |
|---|---|---|---|
| Bauteil | Kaminschacht | Bestimmung | <input type="checkbox"/> Labor |
| Etage | UG | | <input checked="" type="checkbox"/> Expertenentscheid |
| Bereich | Heizungsraum | | <input type="checkbox"/> Verdacht |
| | | Befund | kein Schadstoff - Verdacht |
